PROPUESTA DE RESTAURACIÓN Y RECUPERACIÓN DEL TEMPLO DE SAN
LORENZO TEPATITLÁN DEL SIGLO XIX, TOLUCA EDO. DE MÉXICO.

TESIS

PARA OBTENER EL TÍTULO DE
ARQUITECTO

Toluca, Estado de México, Agosto 2019

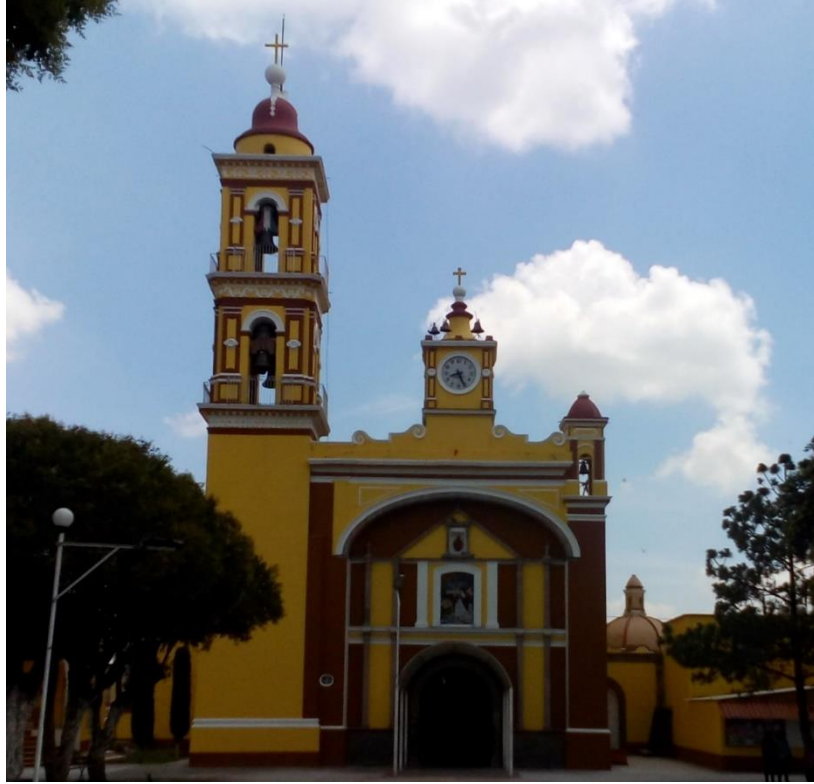
Fachada poniente. 2009

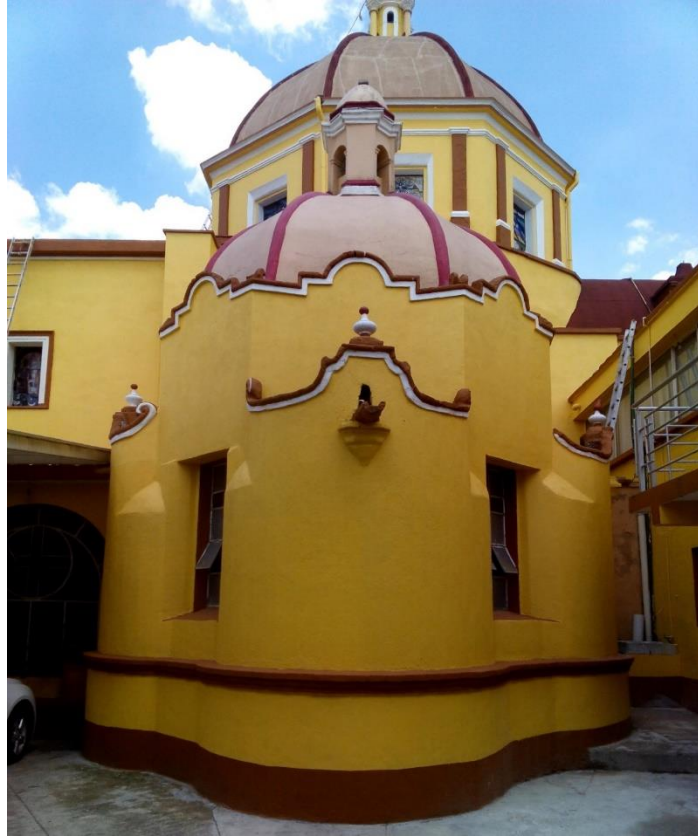
Fachada sur del templo

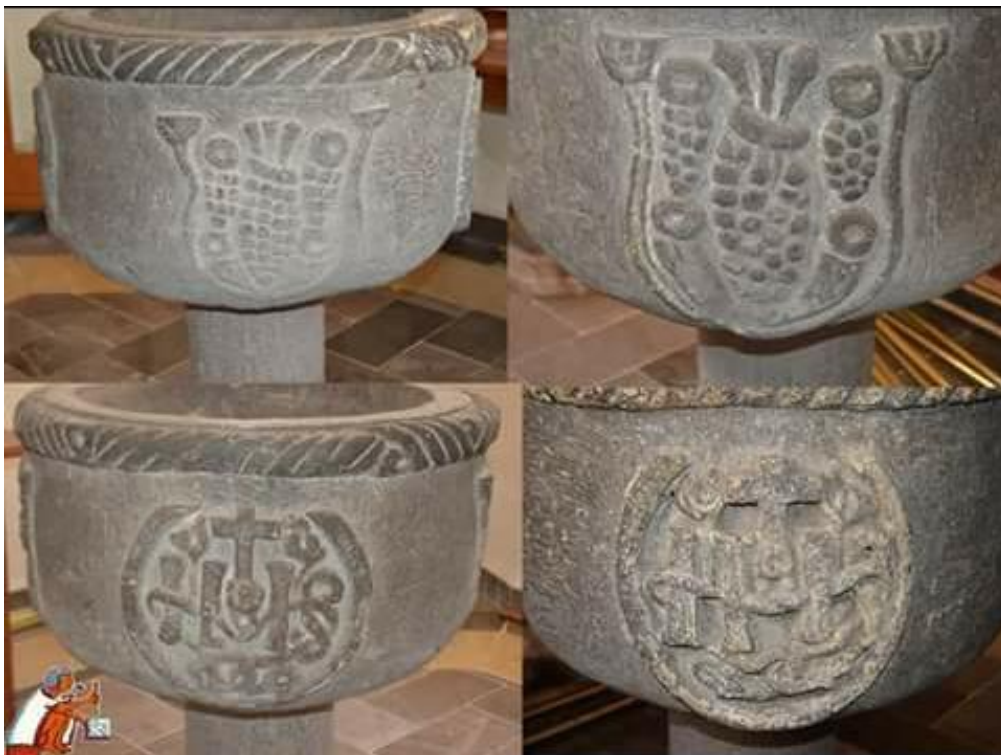
Ornamentación olvidada del baptisterio
