**METODOLOGIA PARA CARACTERIZAÇÃO DOS
PROCESSOS CONSTRUTIVOS E DAS PATOLOGIAS DE
EDIFICAÇÕES HISTÓRICAS: ESTUDO DE CASO EM OURO
PRETO-MG**

**FLORIANÓPOLIS – SC
agosto de 2010**

Dissertação submetida ao Programa de Pós-Graduação em Engenharia Civil da Universidade Federal de Santa Catarina para obtenção do grau de Mestre em Engenharia Civil.

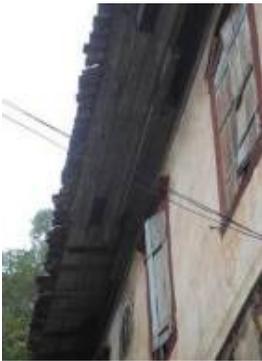
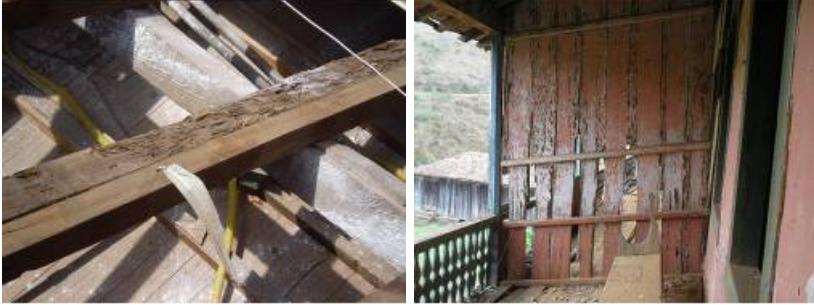
A figura 11 mostra alguns exemplos de degradação da madeira, principalmente por má conservação.

Figura 11: Exemplos de degradação da madeira pela exposição às intempéries e má conservação

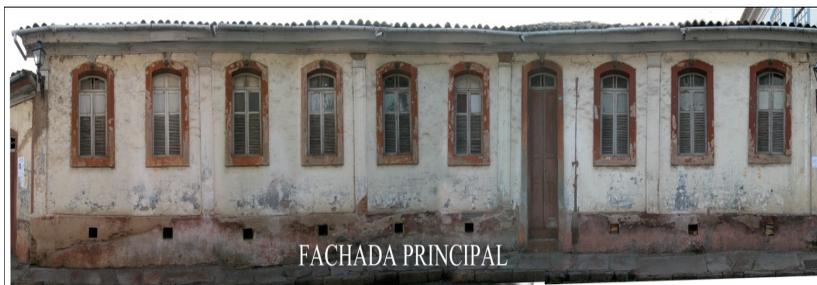
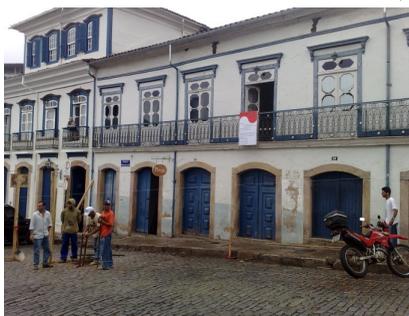
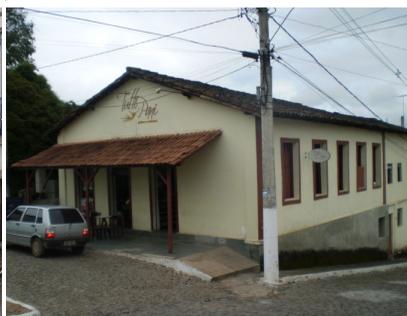
Figura 23: (a) Imóvel 1; (b) Imóvel 2; (c) Imóvel 3

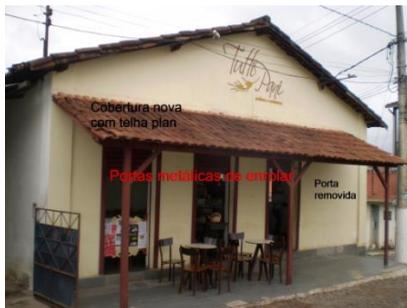
Foto 1: Fachada Principal

Observações:			
O imóvel está com a estrutura do assoalho completamente danificada, fator esse que ocasionou vários danos ao restante do imóvel.			
São alguns destes danos: o abatimento do assoalho e consequentemente das paredes, causando fortes trincas e perdas localizadas do reboco.			
O imóvel foi vistoriado? <input checked="" type="checkbox"/> Sim <input type="checkbox"/> Não Responsável p/vistoria: Thales da M. Baião / Sylvio N. M.da Motta

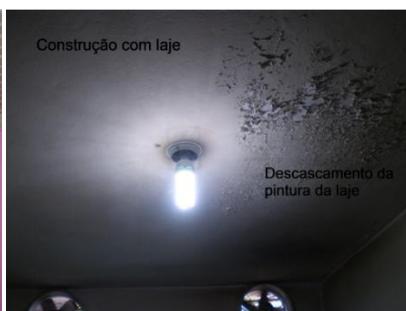
Foto 6: Vista interna do 1º pav.com intervenção

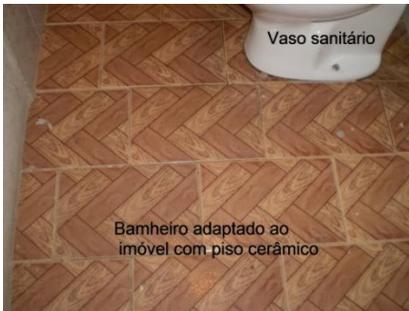
Foto 7: Vista interna do 1º pav. com intervenção

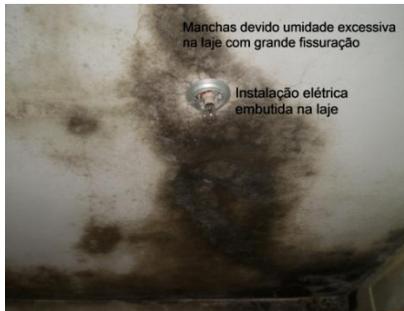
Foto 8: Vista interna do 1º pav. com intervenção

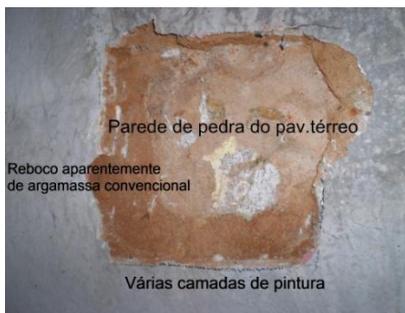
Foto 22: Prospecção em parede do pav. térreo

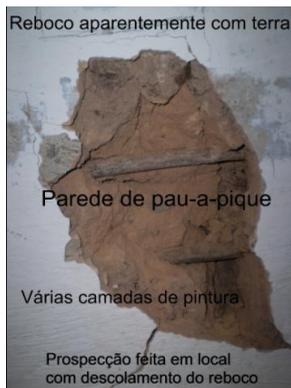
Foto 23: Prospecção em parede do 1º pav.

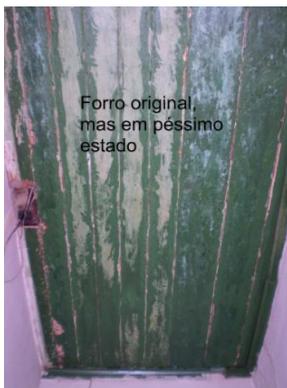
Foto 24: Detalhe do forro do 1º Pav

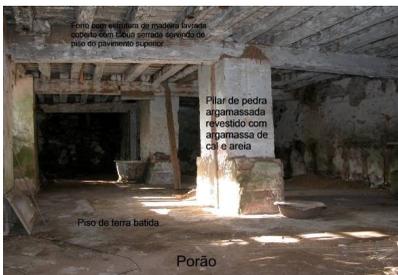
Foto 11: Intervenção no porão

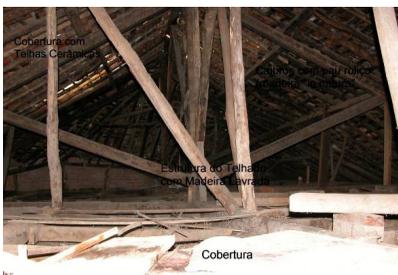
Foto 13: Cobertura

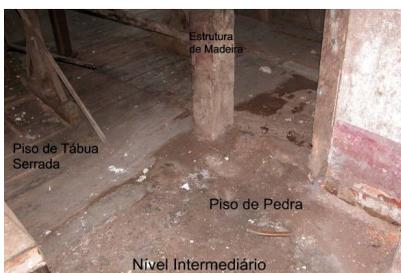
Foto 16: Junção Alvenaria - forro

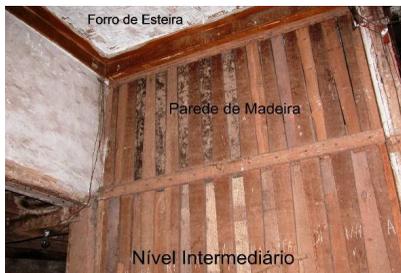
Foto 20: Detalhes do nível intermediário

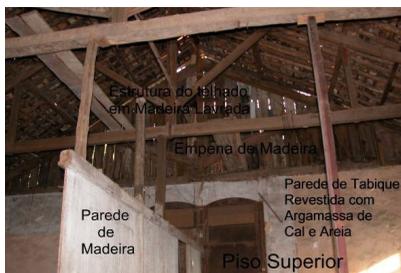
Foto 24: Cobertura vista de baixo

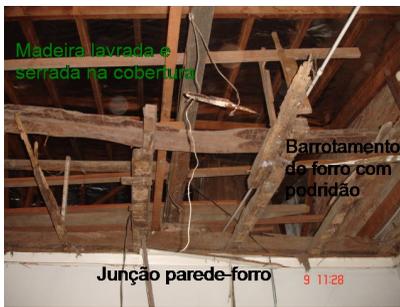
Foto 16: Junção Alvenaria – forro (retirado)
