“Condiciones urbano arquitectónicas para atender necesidad de vivienda  
fiable y mejora urbana en Asentamiento Humano Armando Villanueva –  
Alto Trujillo 2017”

“Vivienda social segura y renovación urbana en el asentamiento humano  
Armando Villanueva, El Provenir – La Libertad 2018”

**TESIS PARA OBTENER EL TÍTULO PROFESIONAL  
DE ARQUITECTO**

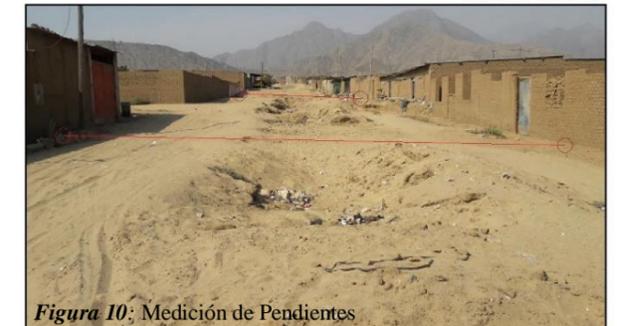
IMAGEN 01 - CALLE N°1

Figura 10: Medición de Pendientes

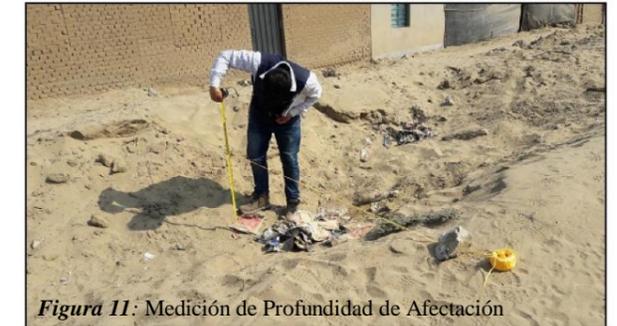
IMAGEN 02 - CALLE N°1 - PARTE MAS BAJA DEL TRAMO N° 03

Figura 11: Medición de Profundidad de Afectación

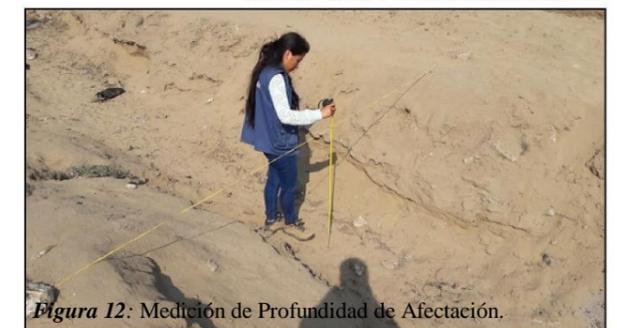
IMAGEN 03 - CALLE N°1 - PARTE MAS ALTA DEL TRAMO N° 03

Figura 12: Medición de Profundidad de Afectación.

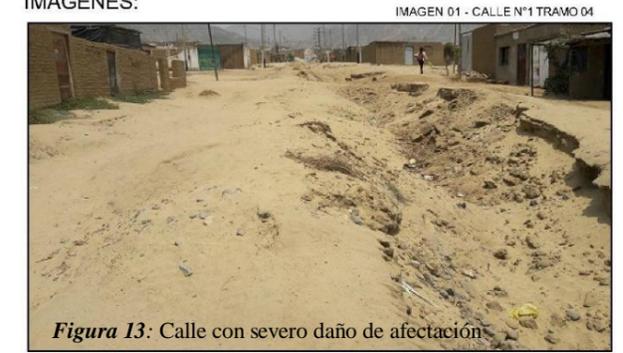
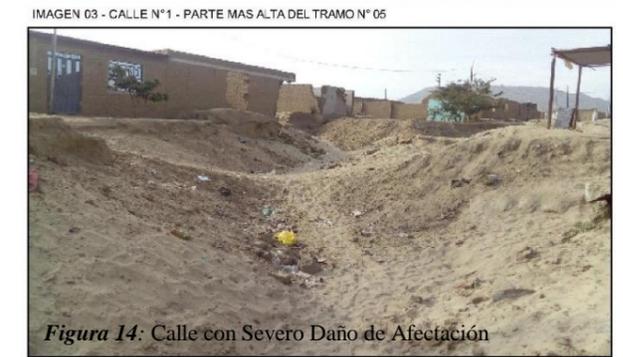
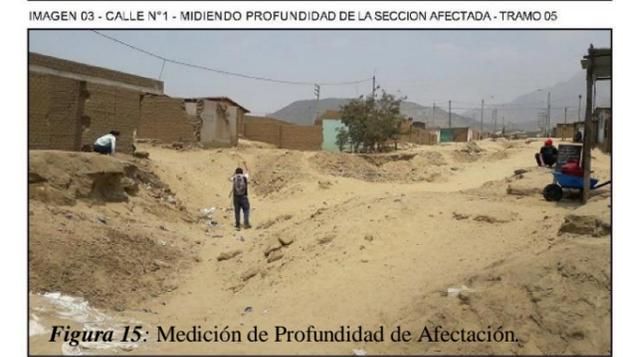
CONDICION DE VIA ACTUAL	Trocha	LONGITUD DE TRAMO	105 m.	
TIPO DE VIA	Local Secundaria	PROFUNDIDAD DE DESGASTE	PARTE BAJA 1.78 m	PARTE ALTA 2.30 m
TRAMO	N° : 04 - 05	ANCHO DE AFECTACION EN SECCION	PARTE BAJA 5.23 m	PARTE ALTA 6.79 m

DESCRIPCION:  
Los tramos 04 -05 de la calle N° 01 presentan la mayor afectacion longitudinal , de acuerdo a lo observado esta calle es una trocha en toda su extension, y especificamente en estos tramos el canal formado por el agua discurrida tuvo mayor insidencia, como se puede apreciar en los cortes de seccion esto se debe al cambio de pendiente, ya que en el tramo 04 la pendiente transversal va en direccion este y en el tramo 05 la direccion de la pendiente transversal cambia a sentido oeste. La dimension longitudinal de ambos tramos es de 105 m desde el eje de las vias transversales, estos tramos fueron afectados en su seccion central en forma de acequia con un ancho de 5.23 m en la parte mas baja y 6.79 m en la parte alta, y una profundidad de 1.63 m que va variando en la longitud del tramo hasta 1.95 m.

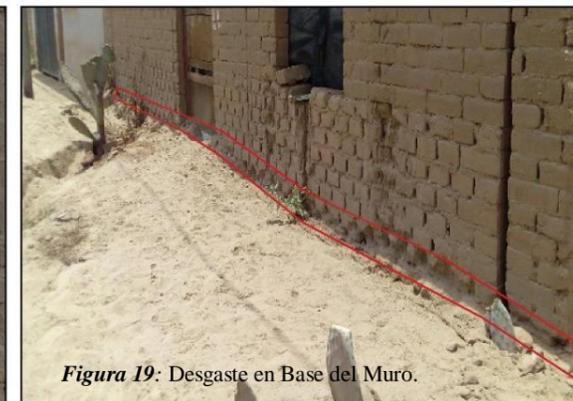
Figura 19: Desgaste en Base del Muro.

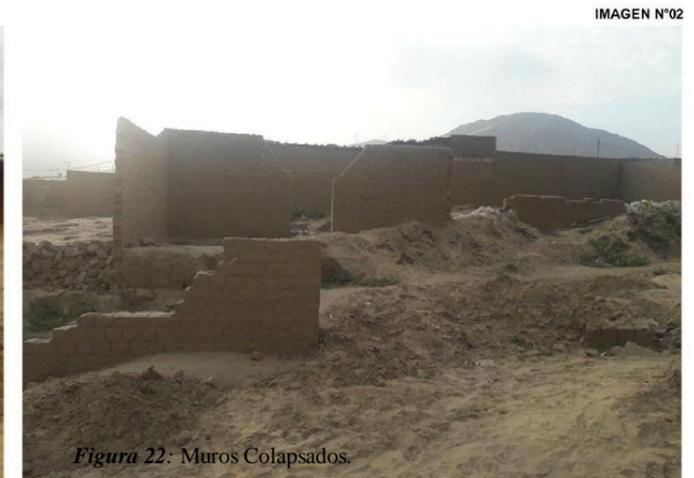
Figura 22: Muros Colapsados.

Parte de los muros de muchas viviendas colapsaron quedando inhabitables

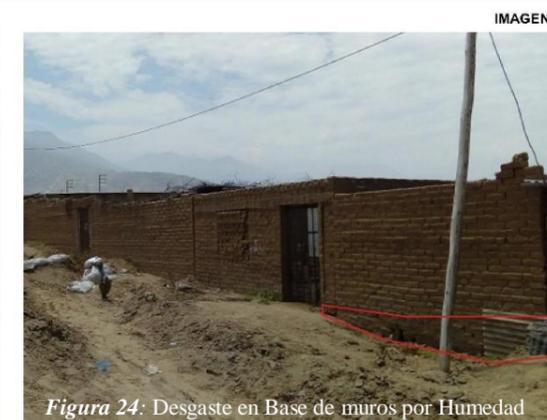
Figura 24: Desgaste en Base de muros por Humedad

Desgaste de la base del muro de la vivienda por absorción de humedad

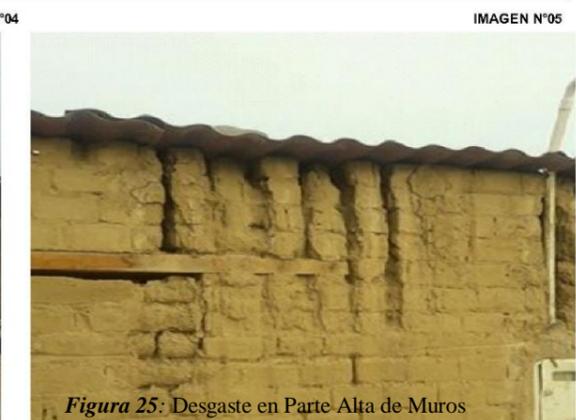
Figura 25: Desgaste en Parte Alta de Muros

Desgaste en la parte alta de los muros por la mala protección del techo.

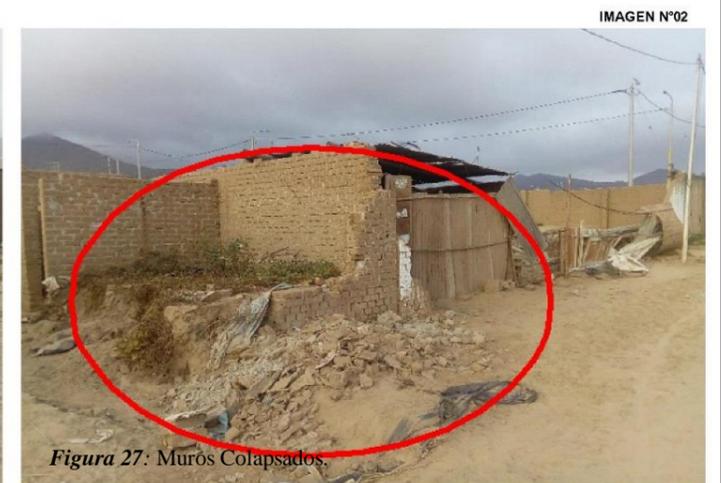
Figura 27: Muros Colapsados.

Colapso parcial del total de la estructura de la vivienda

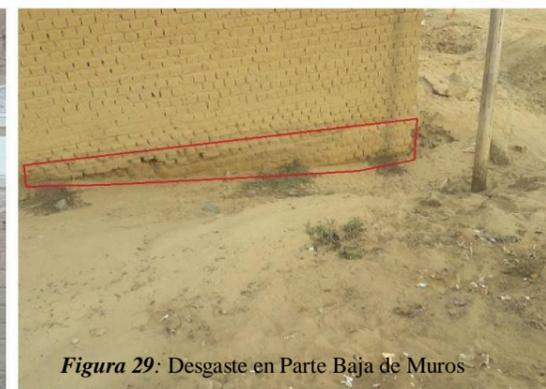
Figura 29: Desgaste en Parte Baja de Muros

Desgaste de la base del muro de la vivienda por absorción de humedad

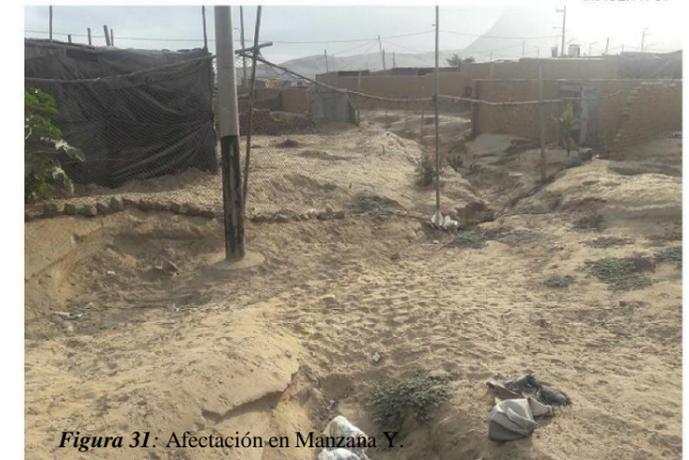
IMAGEN N°01

Figura 31: Afectación en Manzanilla Y.

Vista de la manzanilla Y donde se aprecia la afectación por el discurrir de agua.

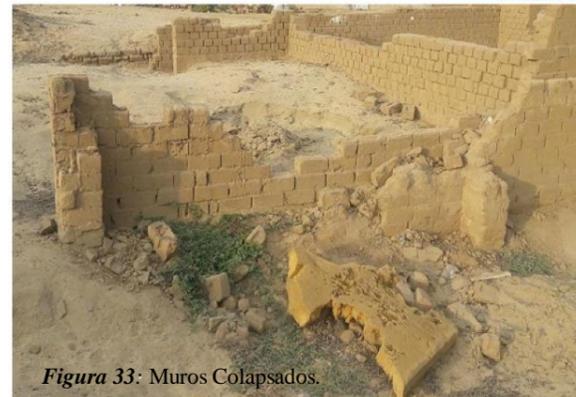
IMAGEN N°04

Figura 33: Muros Colapsados.

Muros caídos por no contar con refuerzo sólidos y resistentes.

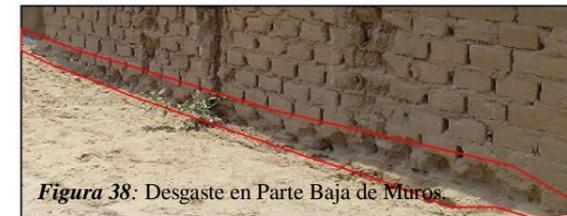
IMAGEN N°01

Figura 38: Desgaste en Parte Baja de Muros.

Desgaste de la base del muro de la vivienda por absorción de humedad

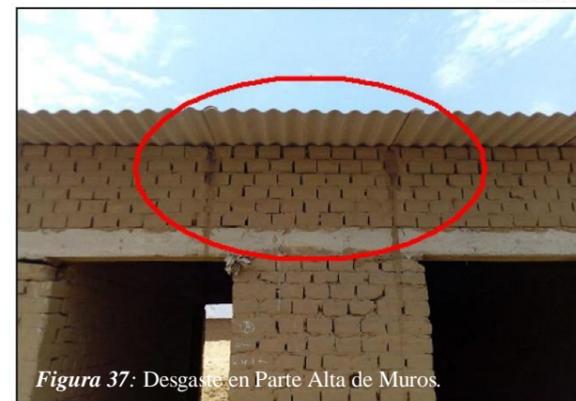
IMAGEN N°02

Figura 37: Desgaste en Parte Alta de Muros.

Desgaste del muro por incidencia de lluvia

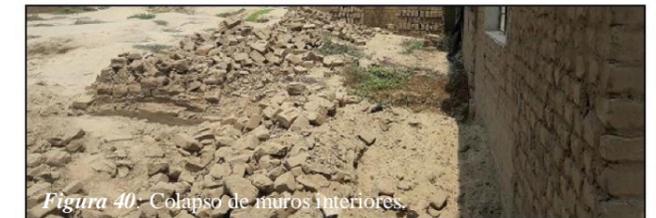
IMAGEN N°01

Colapso total de los muros interiores de la vivienda

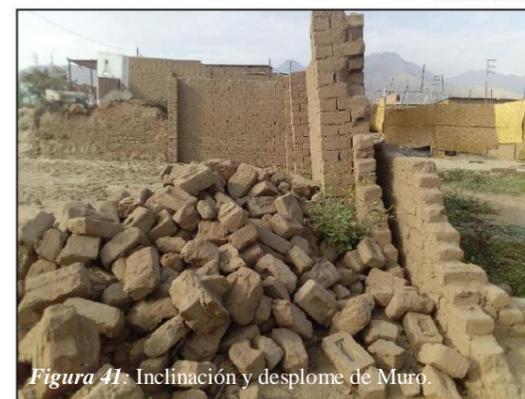
Figura 41: Inclinación y desplome de Muro.

Inclinación del muro y desplome perceptible.

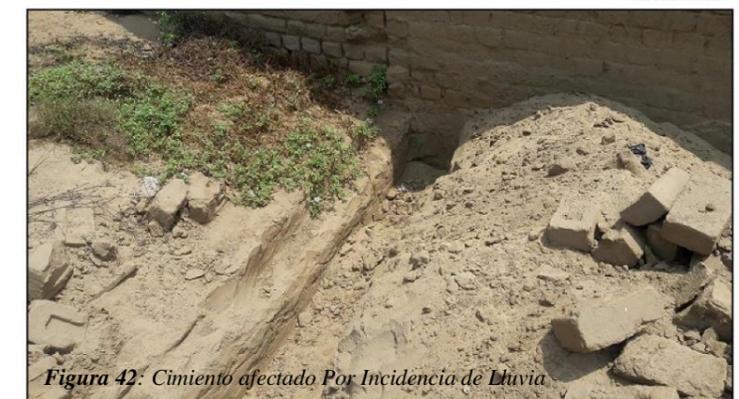
Figura 42: Cimiento afectado Por Incidencia de Lluvia

Afectación en el cimiento lo que provocó el desplome de muros.

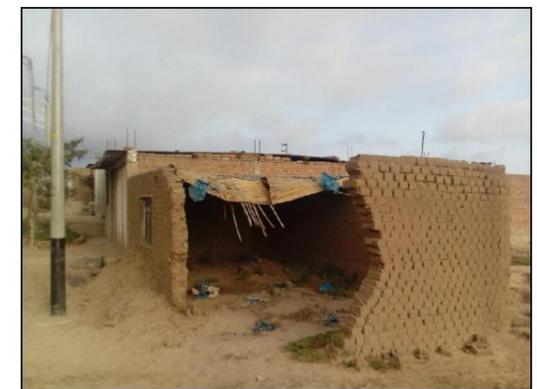
Figura 112: Desgaste en Muros.

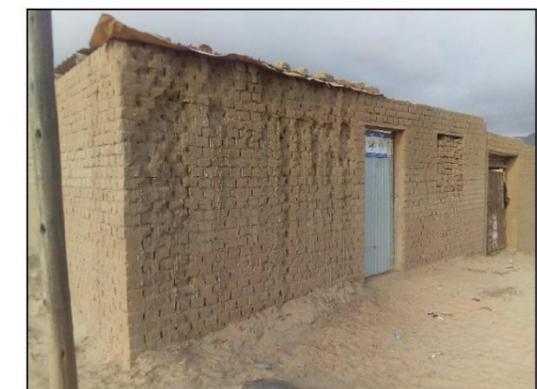
Figura 113: Colapso de Muros.
