Evaluación del riesgo sísmico y propuesta de reforzamiento estructural en viviendas autoconstruidas de albañilería confinada en el AA. HH. Villa Mercedes del distrito de Chaclacayo, Lima–2019

**TESIS PARA OBTENER EL TÍTULO PROFESIONAL DE:
INGENIERO CIVIL**

Juarez Morccolla, Javier Dany (ORCID:0000-0001-6010-9348)

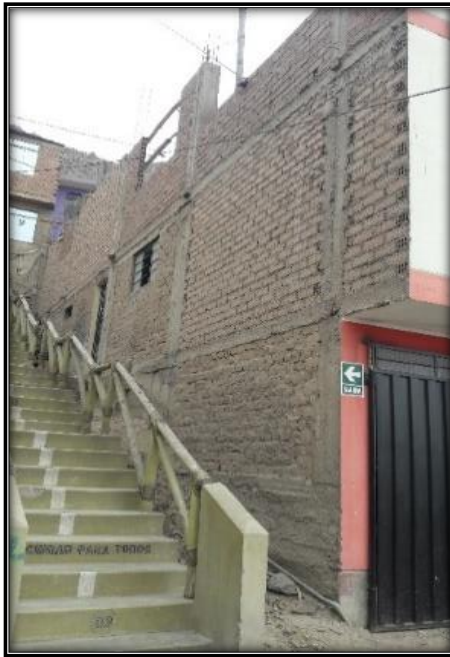
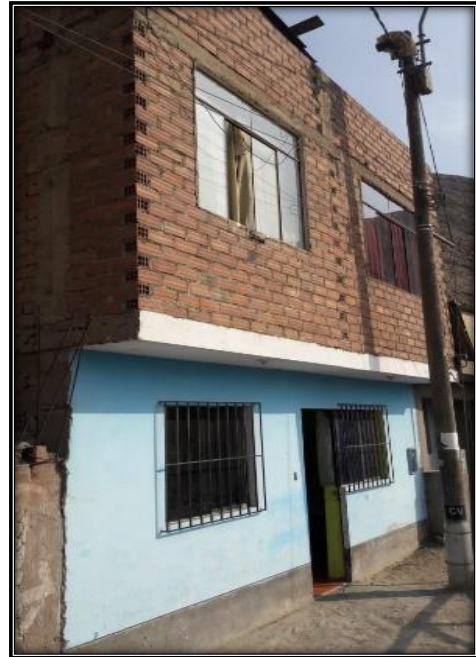
Figura 19: Muros portante con ladrillos pandereta

Utilización de ladrillo pandereta en muros portantes

Los muros portantes contienen ladrillos tubulares (pandereta) que se caracterizan por tener baja la capacidad portante, llegando a destrozarse a si estén confinados.

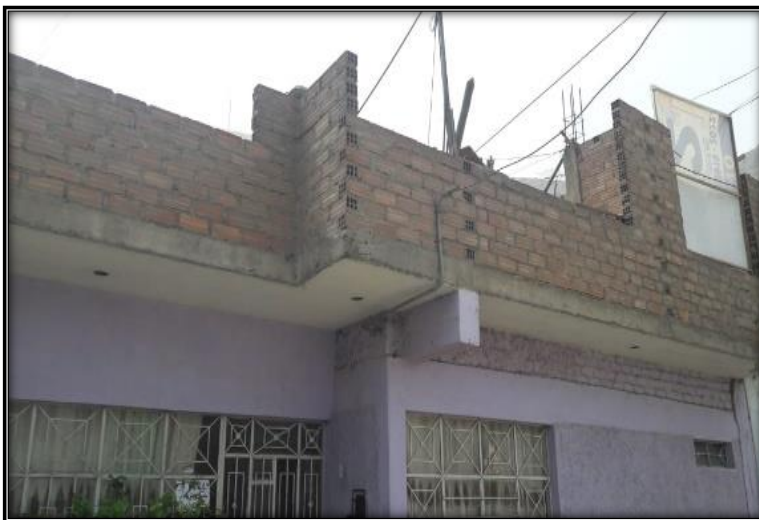
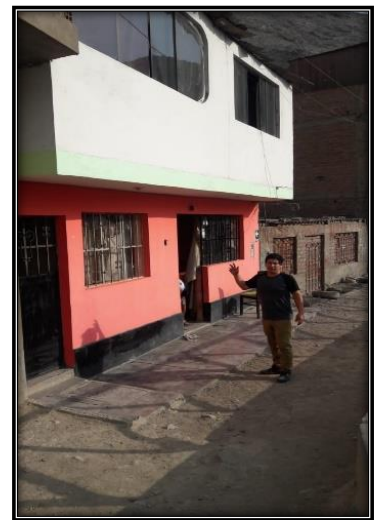
Figura 20: Muros sin confinamiento

Fachadas no confinadas a partir del segundo piso

Esto ocurre cuando el propietario quiere ganar espacio en el segundo nivel de su vivienda, sacando un alero hasta 0.90 m, entonces la fachada queda sin confinarlo incluso dejando demasiadas dimensiones para las ventanas.

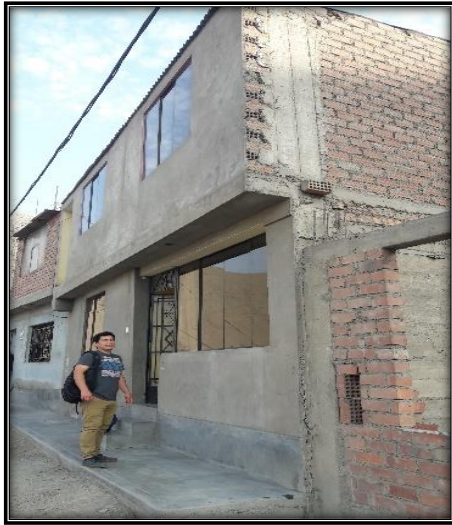
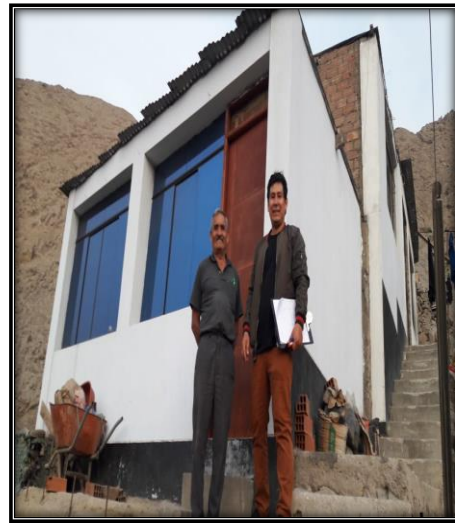
Figura 21: Muro sin vigas en el segundo piso

Inexistencia de confinamiento entre muro y techo

La albañilería confinada consiste que los elementos estructurales estén en sus 4 lados tanto verticales como horizontales, en el techo (calaminas) en estos casos no están confinado con

los muros, exponiéndose a vaciamientos laterales de los muros frente a un sismo de gran intensidad.

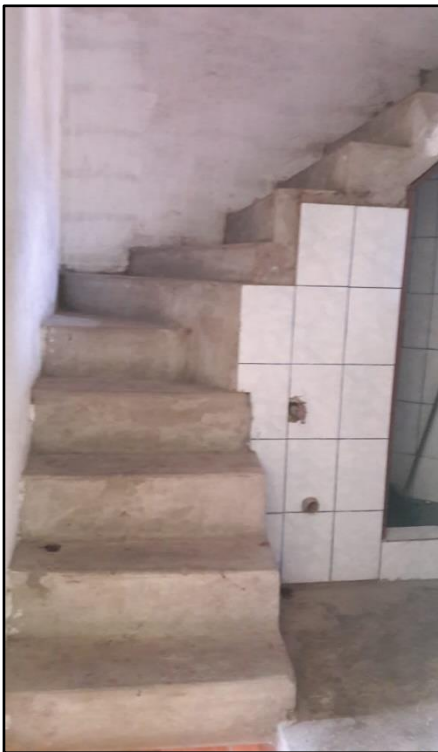
Mala infraestructura de la escalera.

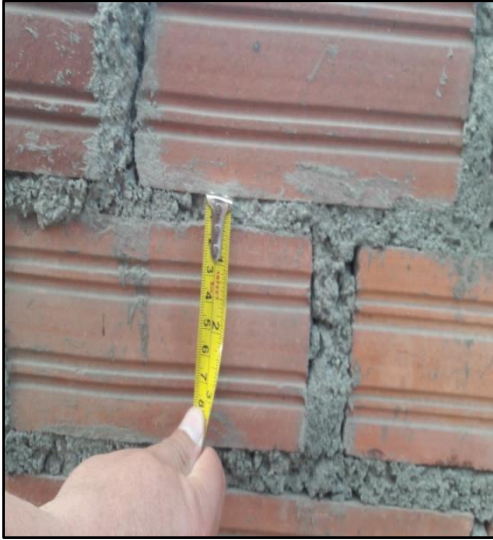
Medición de las juntas menores a 1 cm

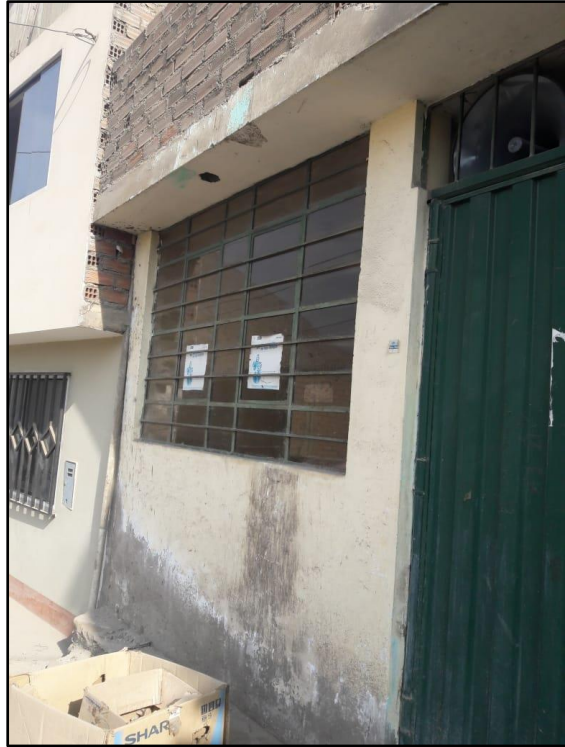
Existencia de Salitre.

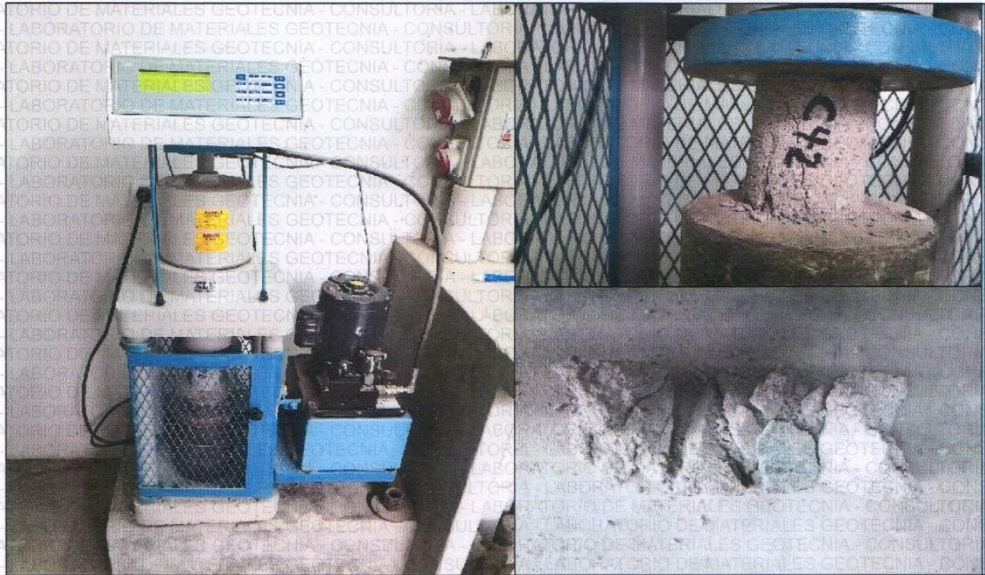
TESTIGO DIAMANTINO	
DESCRIPCIÓN VISUAL	IDENTIFICACIÓN
En el cuerpo del testigo se observa escasa piedra natural subangulosa de baja resistencia, junto a arena limpia de grano grueso a fino, presenta una matriz porosa de coloración gris claro, culminado el ensayo los fragmentos se desintegran fácilmente.	C4-2

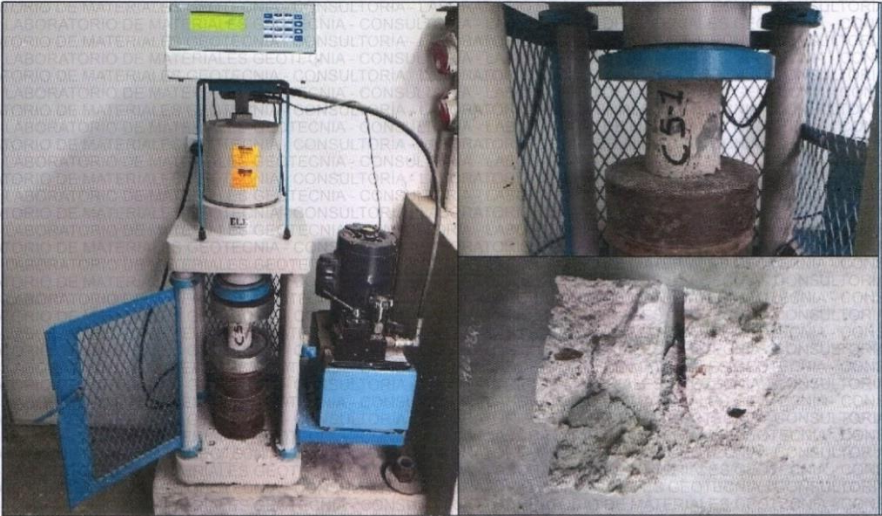
CÓDIGO : FCON - 001 VERSIÓN : 1.1 VIGENCIA : 31/12/2019
STANDARD TEST METHOD FOR OBTAINING AND TESTING DRILLED CORES AND SAWED BEAMS OF CONCRETE ASTM C42 / C42M - 18		REGISTRO : 038-2019/HOL
SOLICITANTE : JAVIER DANY JUAREZ MORCCOLLA PROYECTO : EVALUACIÓN DEL RIESGO SÍSMICO Y PROPUESTA DE REFORZAMIENTO ESTRUCTURAL EN VIVIENDAS AUTOCONSTRUIDAS DE ALBALIÑERÍA CONFINADA EN AA.HH. VILLA MERCEDES EN EL DISTRITO DE CHACLACAYO - LIMA, 2019 UBICACIÓN : CHACLACAYO		FECHA : 28/05/2019
TESTIGO DIAMANTINO		
DESCRIPCIÓN VISUAL	IDENTIFICACIÓN	
En el cuerpo del testigo se observa escasa piedra natural subangulosa de baja resistencia, junto a arena limpia de grano grueso a fino, presenta una matriz porosa de coloración beige clara, culminado el ensayo los fragmentos se desintegran fácilmente.	C5-1

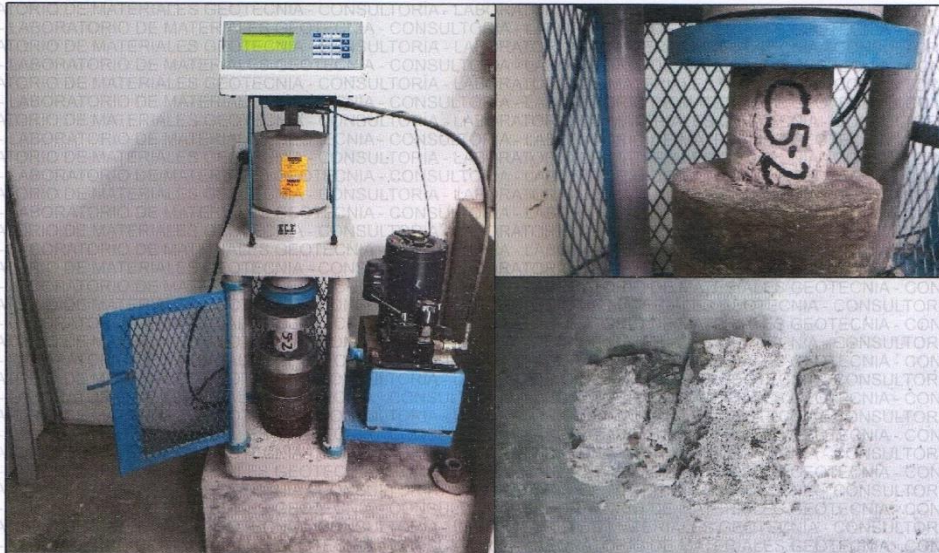
TESTIGO DIAMANTINO	
DESCRIPCION VISUAL	IDENTIFICACION
<p>En el cuerpo del testigo se escaza observa piedra natural subangulosa de moderada resistencia , junto a arena limpia de grano grueso a fino, presenta una matriz porosa de coloracion gris claro, culminado el ensayo los fragmentos se desintegran facilmente.</p>	<p>C5-2</p>

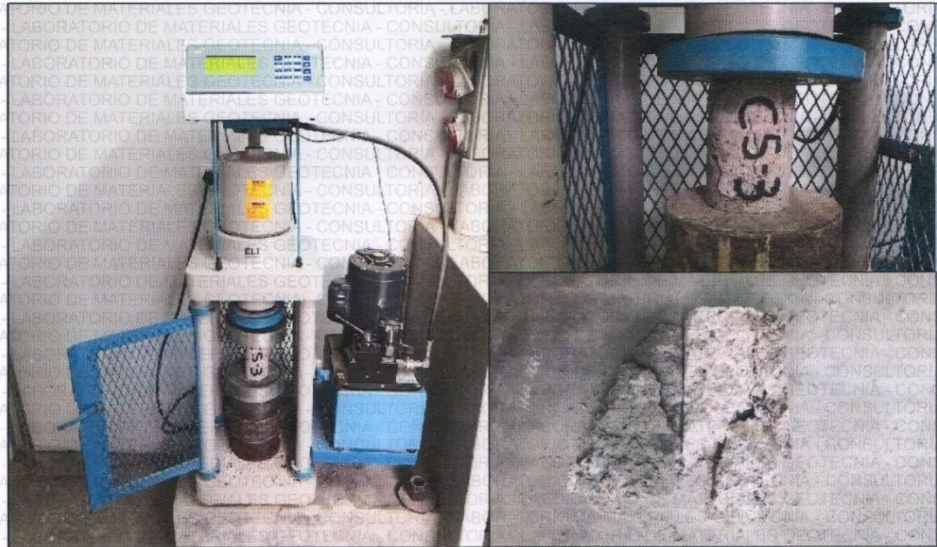
TESTIGO DIAMANTINO	
DESCRIPCIÓN VISUAL	IDENTIFICACIÓN
En el cuerpo del testigo se observa escasa piedra natural subangulosa de baja resistencia, junto a arena limpia de grano grueso a fino, presenta una matriz porosa de coloración gris claro, culminado el ensayo los fragmentos se desintegran fácilmente.	C5-3

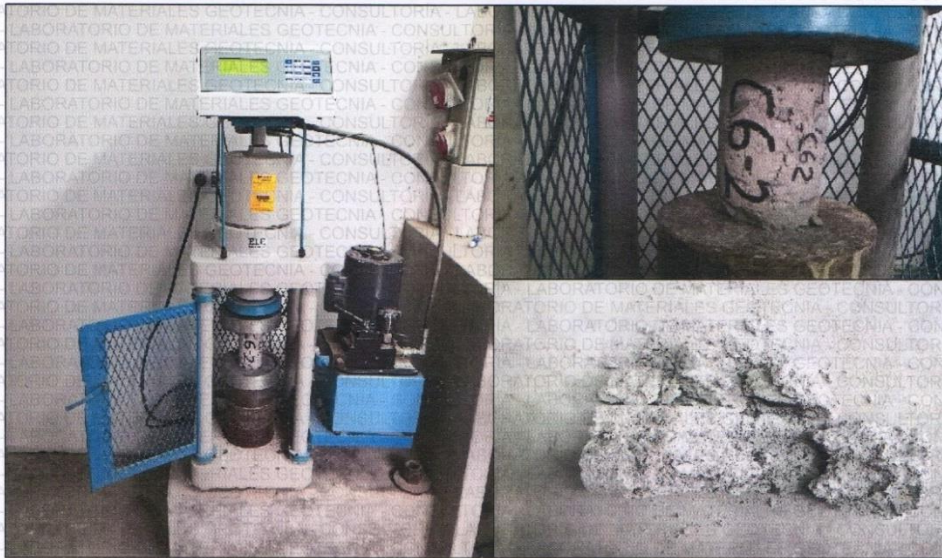
DESCRIPCIÓN VISUAL	IDENTIFICACIÓN
En el cuerpo del testigo se observa escasa piedra natural subangulosa de baja resistencia, junto a arena limpia de grano grueso a fino, presenta una matriz porosa de coloración gris claro, culminado el ensayo los fragmentos se desintegran fácilmente.	C6-2
