**DIAGNÓSTICO E INTERVENCIÓN DE LAS  
INSTALACIONES DE LA E.S.E. HOSPITAL SAN  
JUAN DE DIOS EN EL SANTUARIO-ANTIOQUIA**

Trabajo de investigación presentada como requisito parcial para optar al título de:  
**Ingeniero Civil**

Mantenimiento de infraestructura hospitalaria

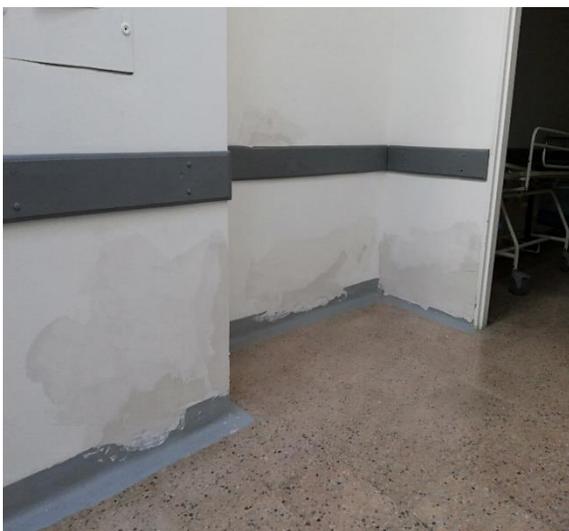
En las zonas de hospitalización, archivo y esterilización se presentan humedades en las patas de los muros en mampostería, estos presentan manchas amarillentas características de la presencia de humedad, así como descascaramiento y deterioro de pintura y estucado del muro.

*Figura 6.* Humedades en pasillo zona hospitalización.

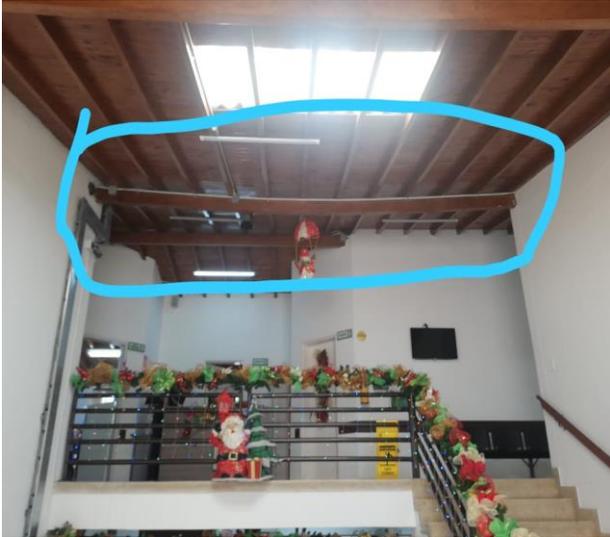
Se presentan efectos de flecha en las vigas ubicadas en la entrada a las instalaciones administrativas de la E.S.E., las vigas son el madera y la cubierta en teja de barro.

*Figura 10.* Flechas en vigas de madera entrada zona administrativa.

- Flechas en vigas: Las flechas presentada en la vigas en madera son debido a las cargas estacionarias realizadas por las alfardas que soportan la cubierta en teja de barro y están apoyadas en la viga de madera, esto es un fenómeno que ocurre debido al tiempo en que la viga de madera está sometida a carga y esta va sufriendo una deformación lenta y progresiva que puede llegar al fallo estructural sino se interviene a tiempo, la dimensiones de las vigas de estudio son las siguientes.

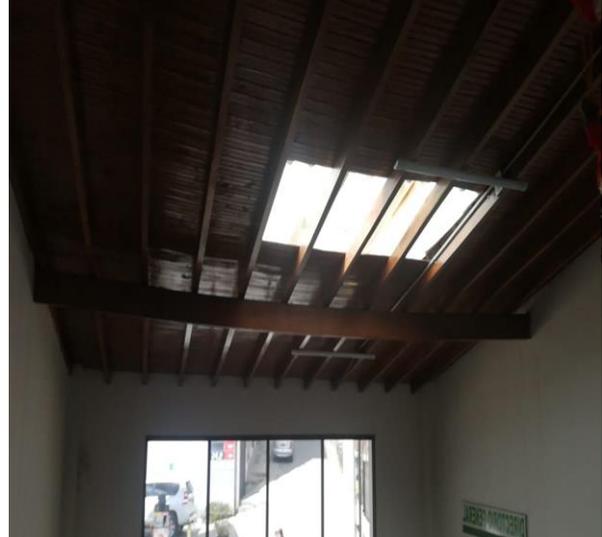
*Figura 11.* Flechas en vigas de madera entrada zona administrativa.

La flecha presente en las 2 vigas de madera a intervenir tienen una dimensión 0.08m, lo cual representa el proceso que ha sufrido durante años por las cargas estacionarias de la cubierta.

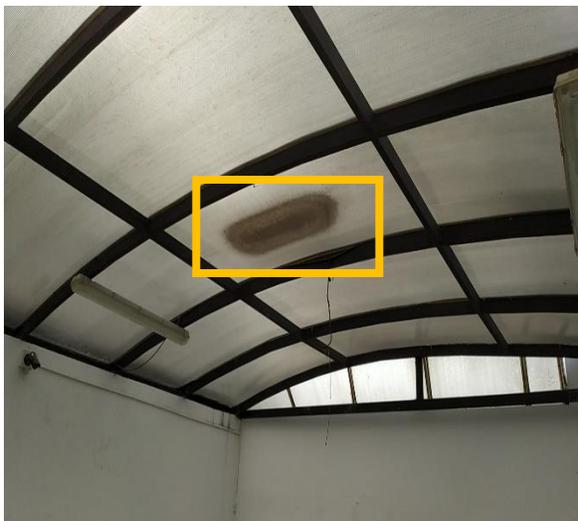
Se presentan suciedades en la cubiertas en domo, las cuales pueden afectar la integridad de la cubierta, además se tiene suciedad en el enrejado frontal, rejas ventanas y canoas metálicas.

*Figura 12.* Suciedades en cubierta de policarbonato.

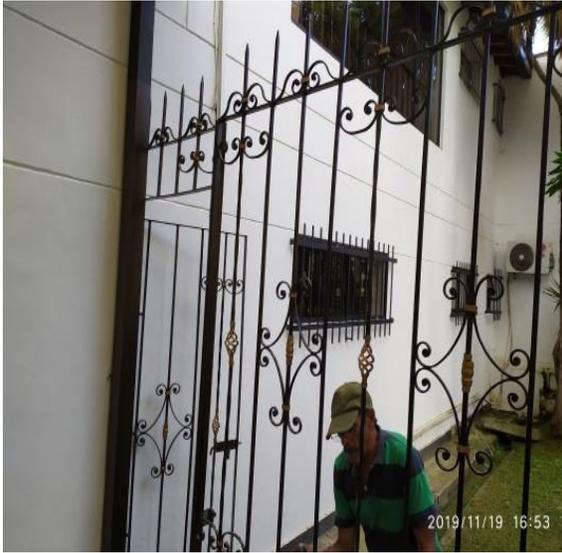
*Figura 14.* Suciedad en enrejado frontal.

- Elementos metálico: Para los elementos metálicos como; rejas de cerramiento, rejas ventana, marcos de ventana, estructuras en domo, escalera metálica, pasamanos metálicos, canoas metálicas y puertas de parqueadero se realizara el repinte de estos elementos a 2 manos con pintura base aceite (pintulux 3 en 1 o similar) la cual provee una capa protectora para los elementos metálicos, en las zonas donde se presente oxidación y zona muy deterioradas se realizara la escarificación de la zona y masillado para darte un acabado liso, la pintura a utilizar en las canoas metálicas será wash primer la cual es de especial adherencia sobre superficies como aluminios, zinc, galvanizado y otras, las cuales poseen propiedades de difícil adherencia, además ayuda a inhibir la corrosión en elementos a la intemperie. Las puertas de parqueadero frontal se pintaran en anticorrosivo y se les realizaras trabajos de carpintería metálica para su restauración.

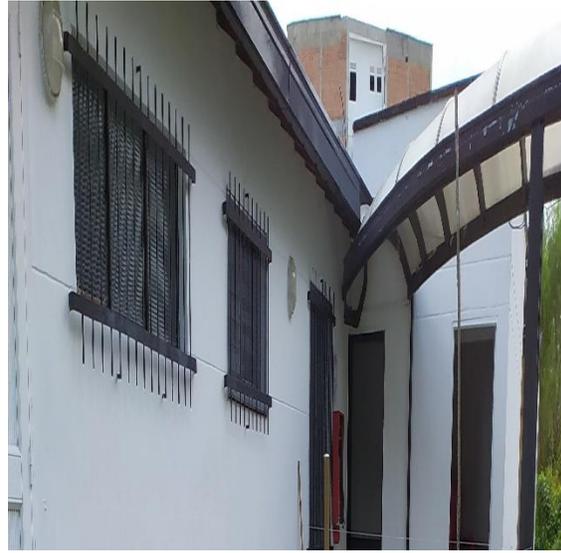
*Figura 15.* Suciedad en rejas ventana.

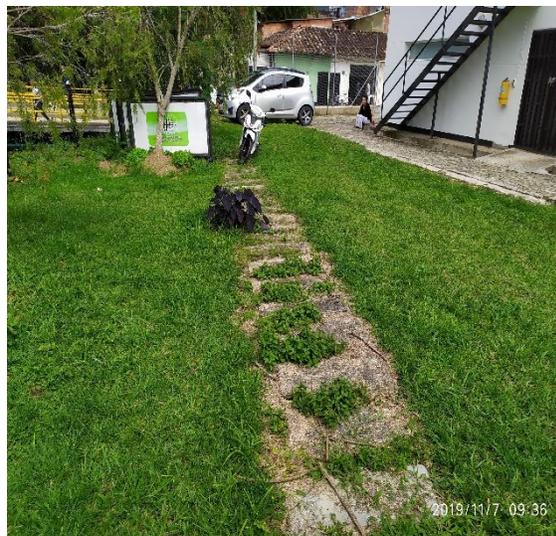
*Figura 27.* Zona para ampliación de parqueaderos.

Las zonas de parqueaderos en la E.S.E. Hospital San Juan de Dios requiere una ampliación debido a que es necesario realizar un parqueadero particular para la ambulancia, habilitar parqueaderos para el personal médico, facilitar el ingreso de suministro médico y además habilitar el ingreso hasta el cuarto de residuos sólidos peligrosos para su recolección. La zona tiene un parqueadero en pavimento articulado el cual se encuentra muy deteriorado, este presenta lesiones tales como ondulaciones, presencia de vegetación en sus juntas, desajuste de adoquines y deterioro de los mismos, estos son procesos muy comunes en pavimento adoquinado ya que son instalados sobre base granular y una capa de arena de pega, lo cual no da un soporte de cimentación lo suficientemente duradero en el tiempo. Las cargas de vehículos estacionados van realizando asentamientos de la base granular y se van generando estas ondulaciones, adicionalmente el terreno del parqueadero está muy cerca a la quebrada la marinilla lo cual da a conocer que el terreno debido al contenido de agua pierde mucha estabilidad. La vegetación que se presenta es debido a que no hay un material que cumpla el papel de aislar el suelo y el pavimento adoquinado por ello con los nutrientes que posee el suelo se crean las condiciones para la presencia de material vegetal. Para evitar este problema en las juntas es necesario instalar sobre la base granular un material plástico que permita aislar el pavimento adoquinado o instalar el pavimento adoquinado sobre una losa de concreto.

Para la ampliación del parqueadero se propuso realizar una habilitación de la zona que colinda con la quebrada La marinilla, la zona en donde está actualmente el pavimento adoquinado se demolerá y se realizara la construcción de un pavimento nuevo para ello es necesario realizar el retiro del material de lleno existente y realizar un lleno en base granular, además de la instalación de bordillos que soporte el lleno realizado. Se tuvo en cuenta que las dimensiones del parqueadero permitieran estacionar los vehículos del personal hospitalario y tener una ruta por donde circularan los vehículos de suministro médico y botada de residuos sólidos. Las dimensiones para la ampliación del parqueadero son las presentes en el siguiente plano.

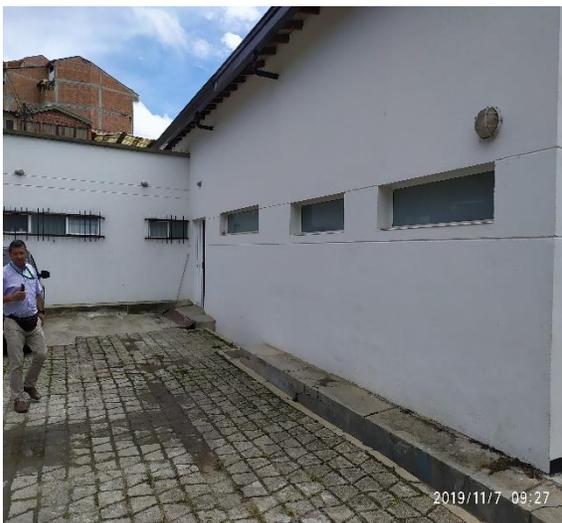
*Figura 28.* Zona para construcción de estructura metálica en domo y cubierta.

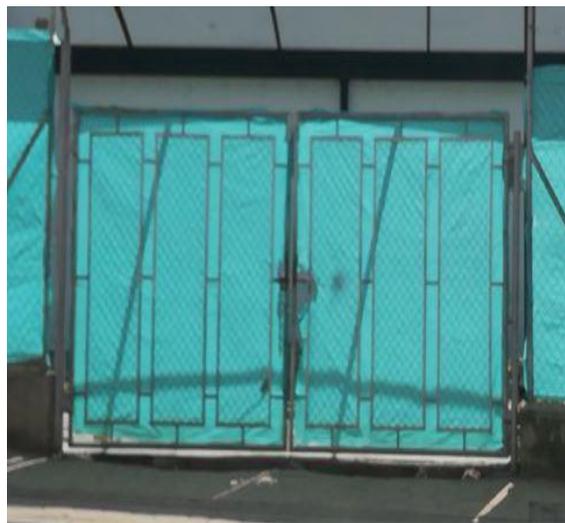
*Figura 29.* Puerta de acceso a parqueadero para ampliación.

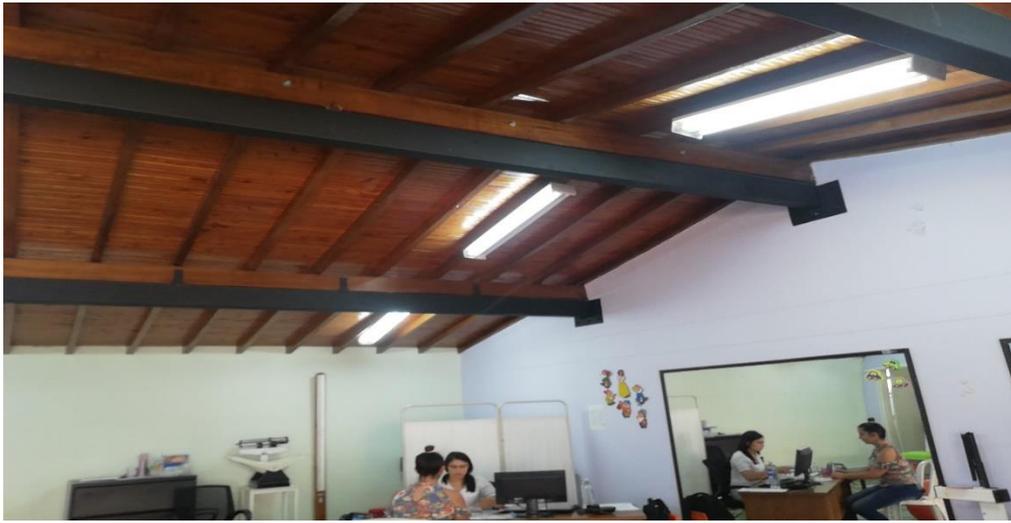
*Figura 33.* Levantamiento de viga en madera zona crecimiento y desarrollo.

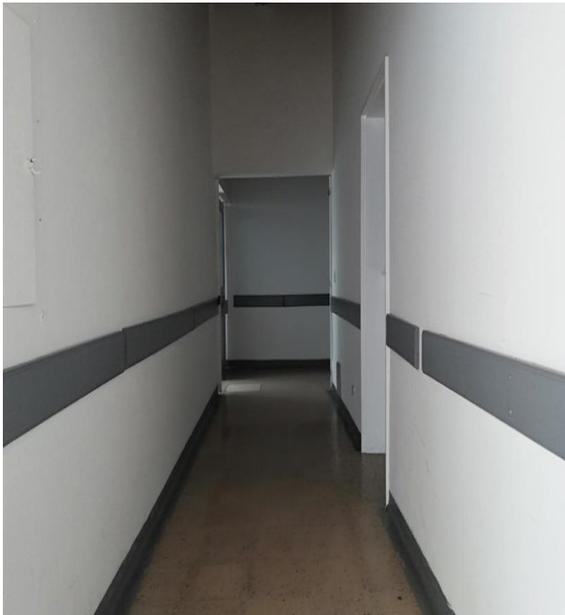
*Figura 54.* Pintura de guardacamillas (ITEM 3).

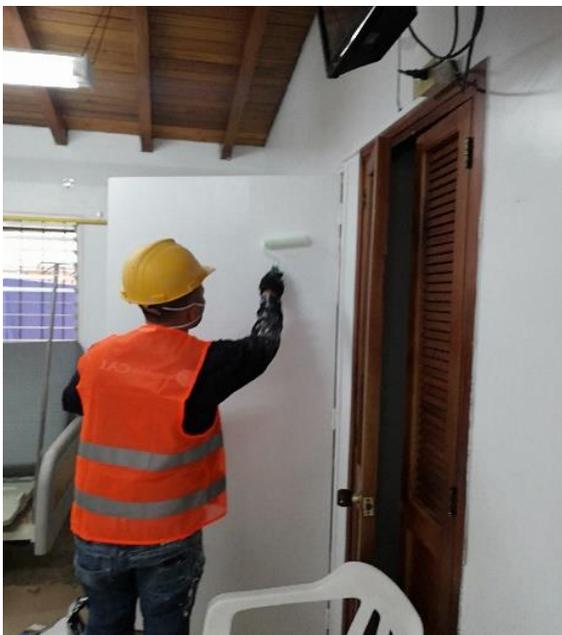
*Figura 56. Pintura de hojas puerta (ITEM 4).*

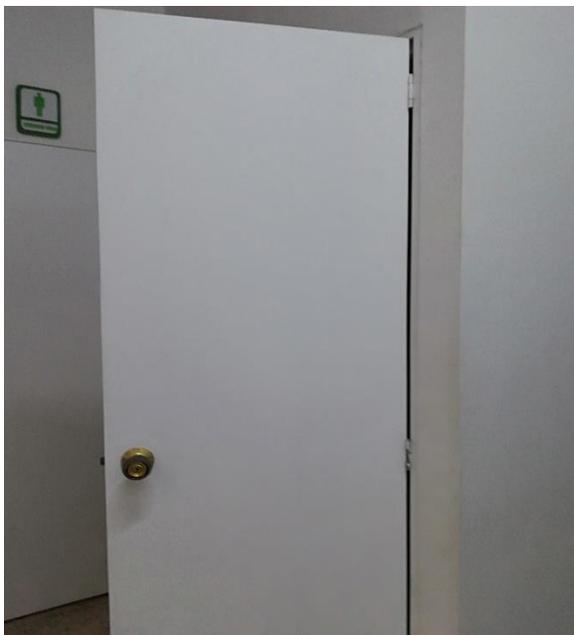
*Figura 57. Pintura de hojas puerta (ITEM 4).*

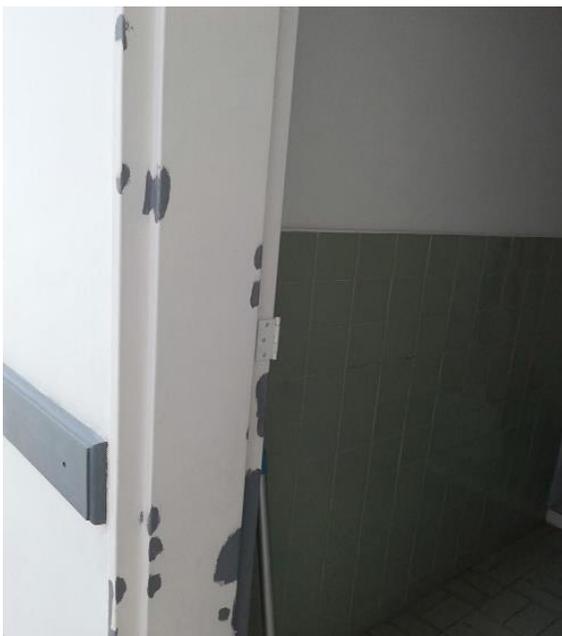
*Figura 58. Masillado marcos de puerta (ITEM 5).*

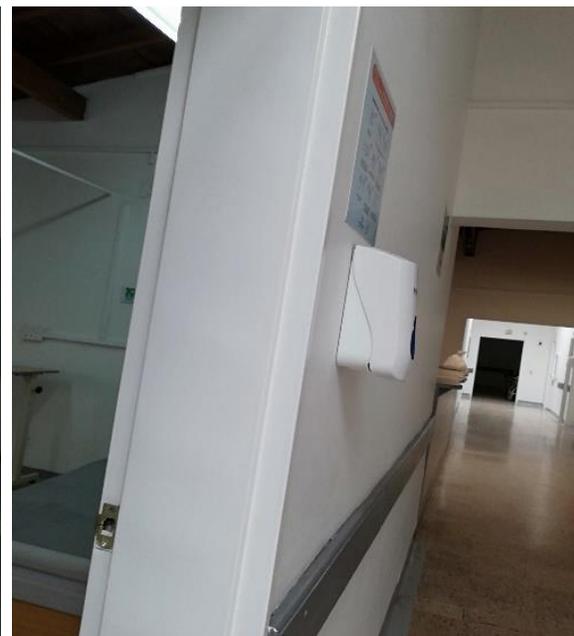
*Figura 59. Pintura marcos de puerta (ITEM 5).*

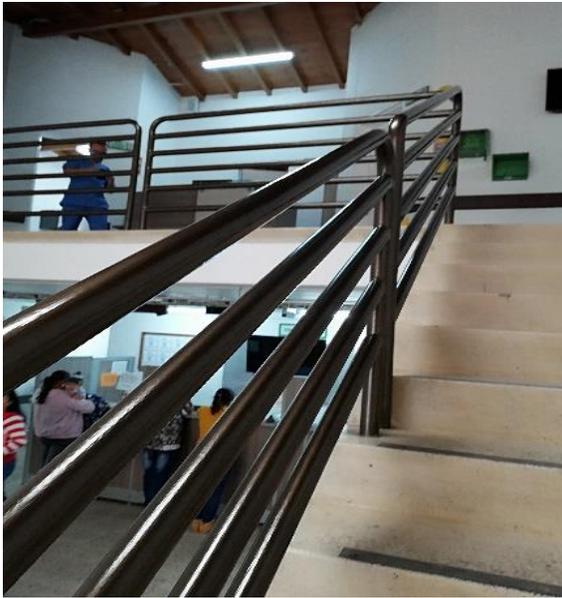
*Figura 60.* Pintura pasamanos metálicos (ITEM 6).

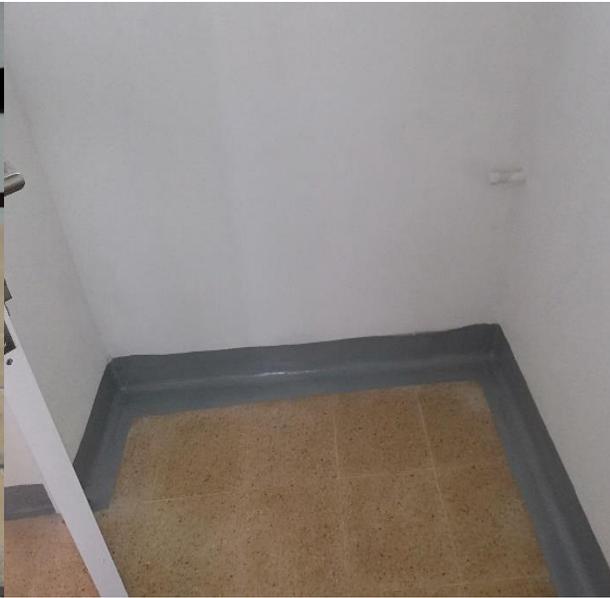
*Figura 61.* Pintura de media caña (ITEM 7).

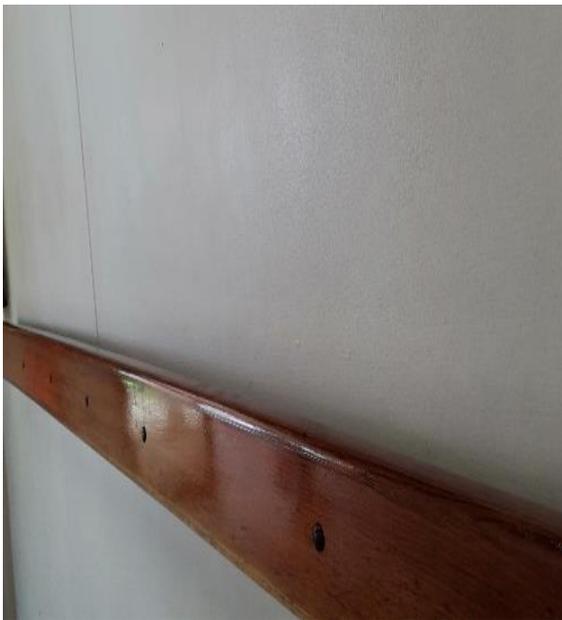
*Figura 62.* Pintura pasamanos en madera (ITEM 8).

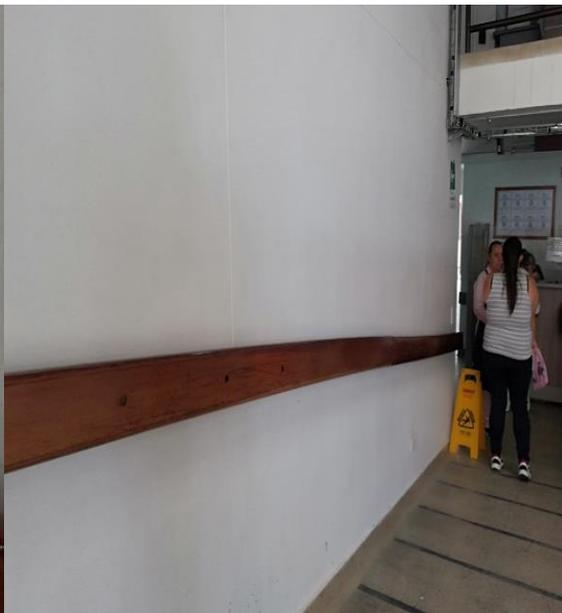
*Figura 63.* Pintura pasamanos en madera (ITEM 8).

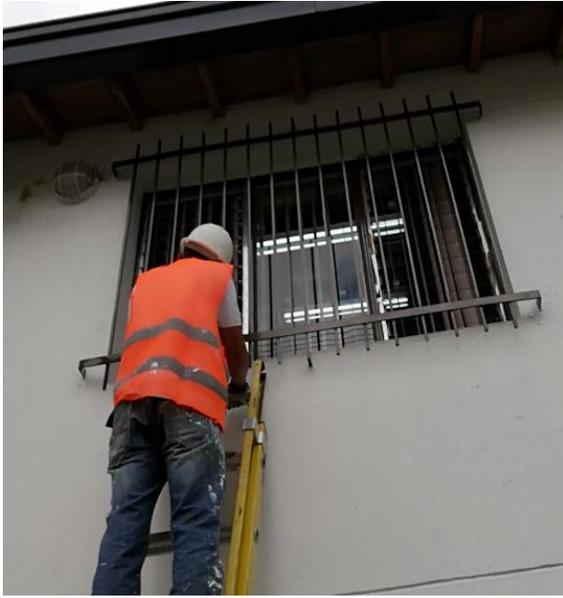
*Figura 64.* Pintura de marcos de ventana (ITEM 9).

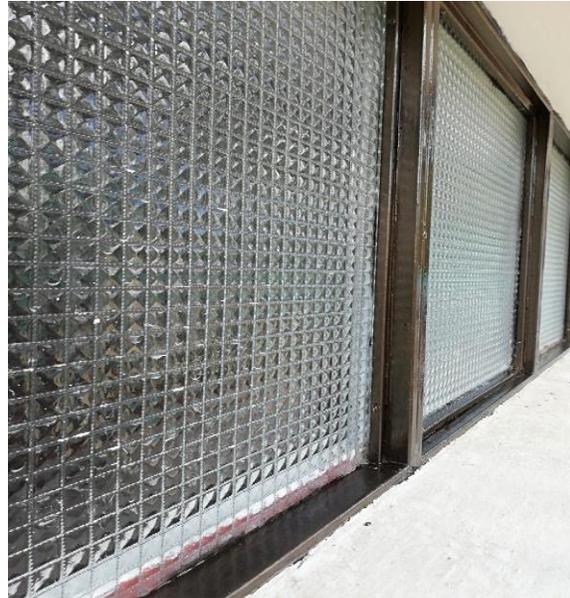
*Figura 65.* Pintura de marcos de ventana (ITEM 9).

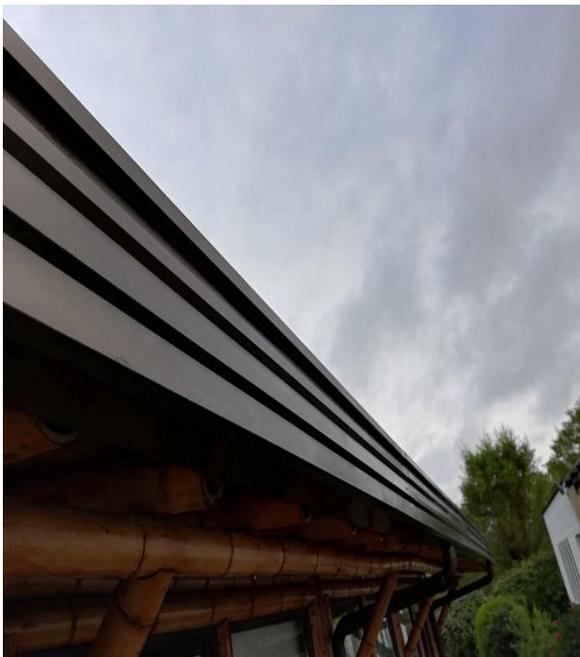
*Figura 66.* Pintura canoas metálicas (ITEM 10).

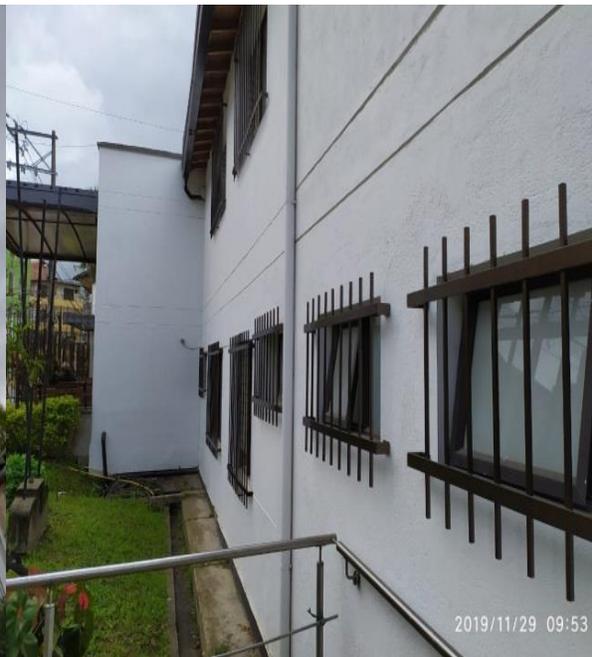
*Figura 67.* Pintura de rejas ventana (ITEM 11).

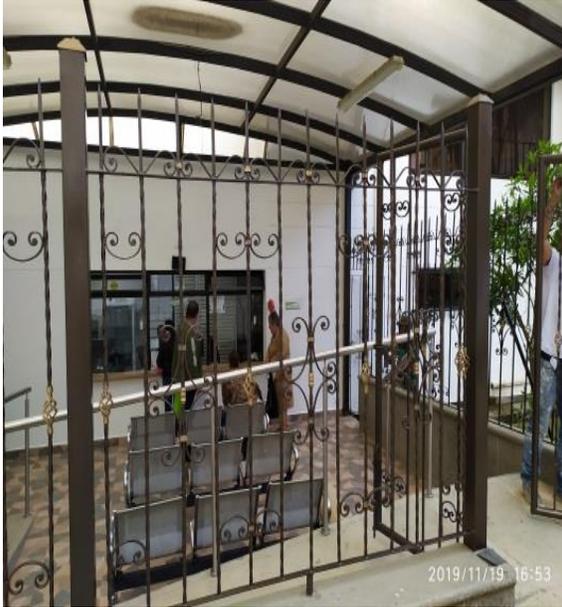
*Figura 68.* Pintura enrejado metálico longitudinal (ITEM 12).

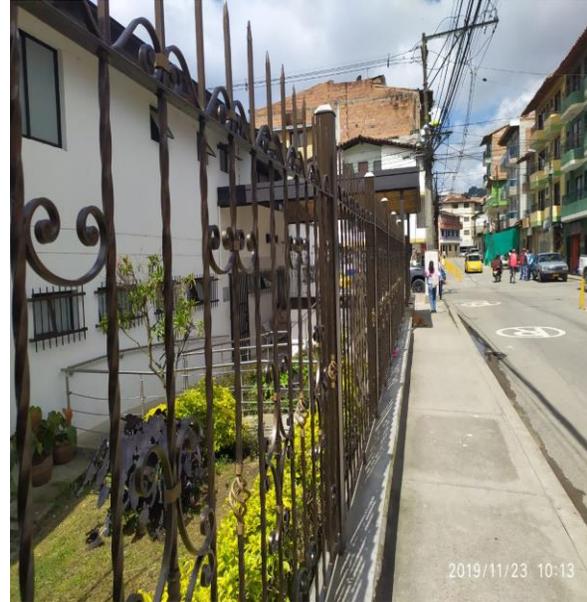
*Figura 69.* Pintura enrejado metálico longitudinal (ITEM 12).

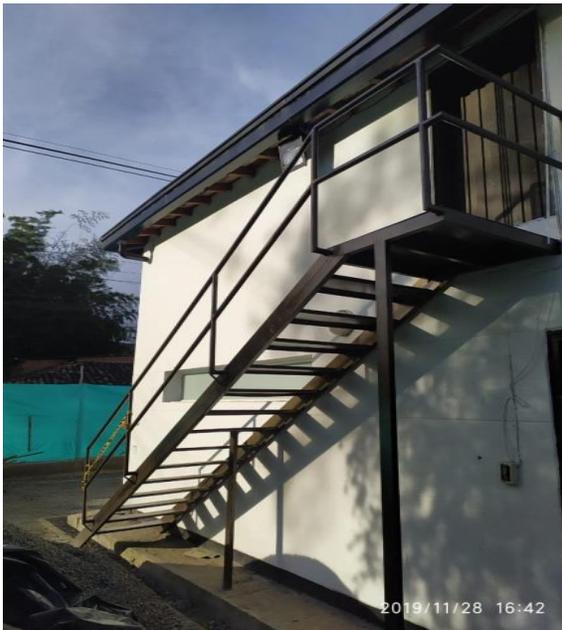
*Figura 70.* Pintura de escalera metálica (ITEM 13).

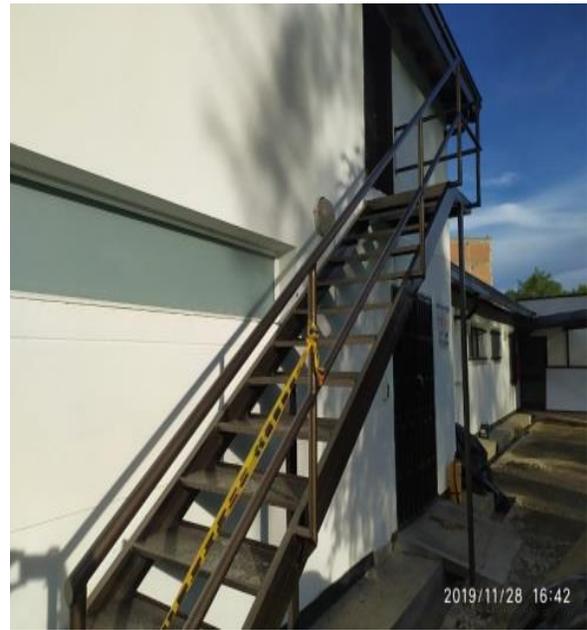
*Figura 71.* Pintura de escalera metálica (ITEM 13).

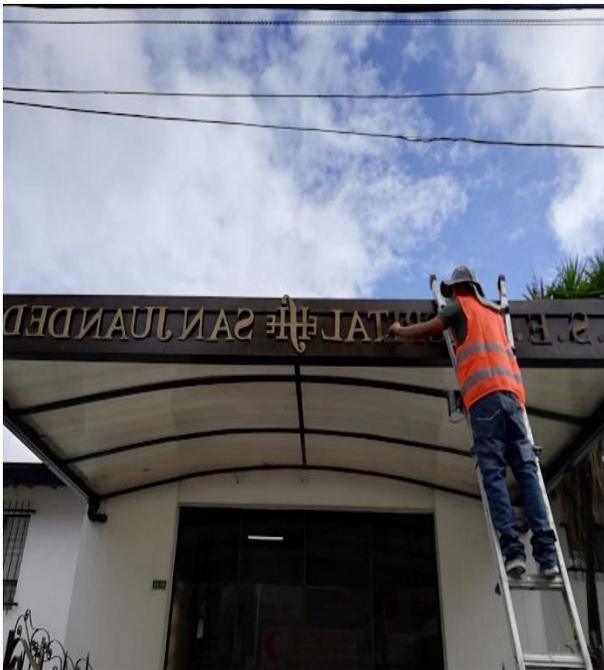
*Figura 72.* Pintura estructuras en domo (ITEM 14).

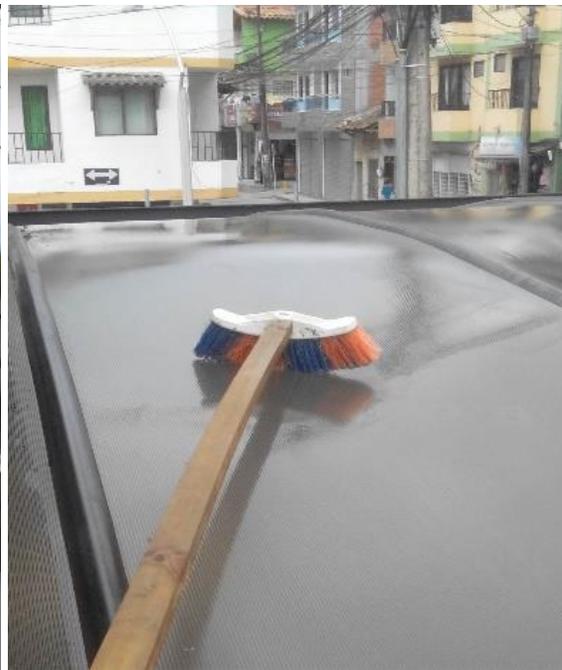
*Figura 73.* Limpieza estructuras en domo (ITEM 14).

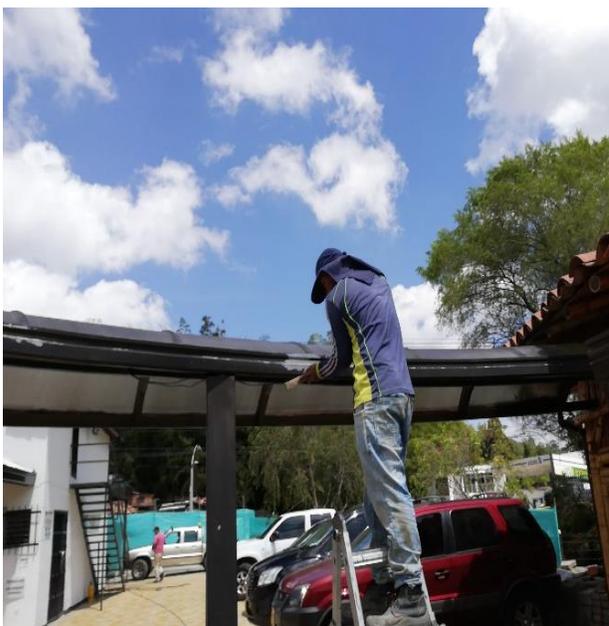
*Figura 74.* Pintura estructuras en domo (ITEM 14).

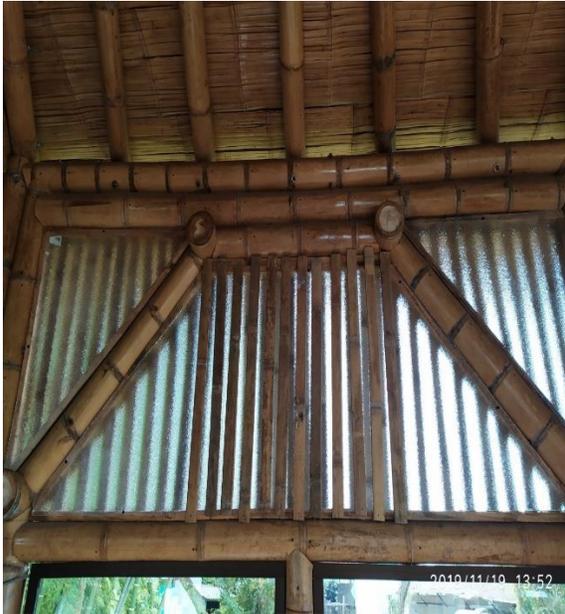
*Figura 75.* Instalación de cerramiento en quiosco (ITEM 26).

zonas superiores en donde se presentan vacíos entre guadas, se realizara un cerramiento en lámina acrílica para evitar la entrada de insectos al quiosco, además se realizara el reemplazo del vidrio de ventana deteriorado en la estructura.

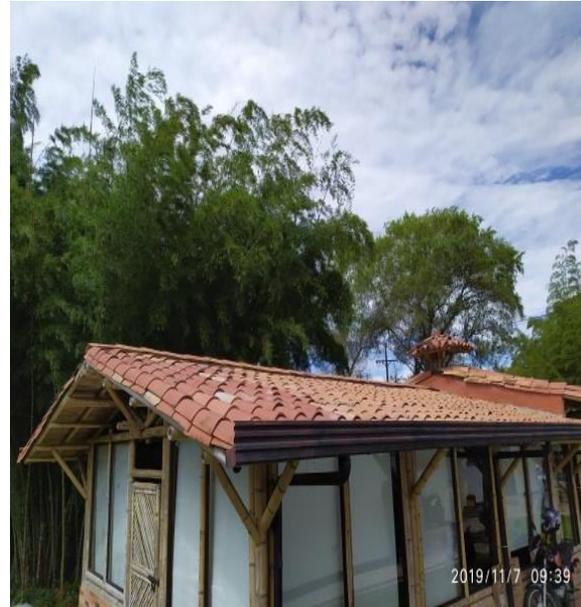
*Figura 76.* Inmunizada de quisco en guadua (ITEM 15).

Para el quiosco de conferencias en guadua se realizaron las actividades de inmunizado y barnizado, instalación de cerramiento y cambio de ventanearía deteriorada. Estas se ilustran en el siguiente registro fotográfico.

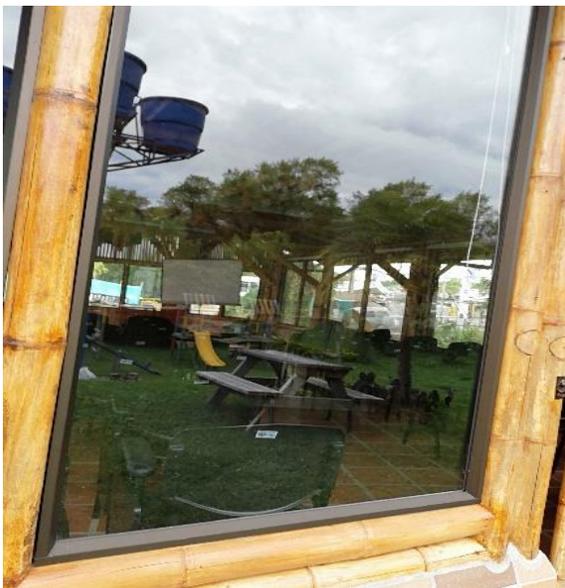
*Figura 77.* Suministro e instalación de ventanearía en quisco (ITEM 27).

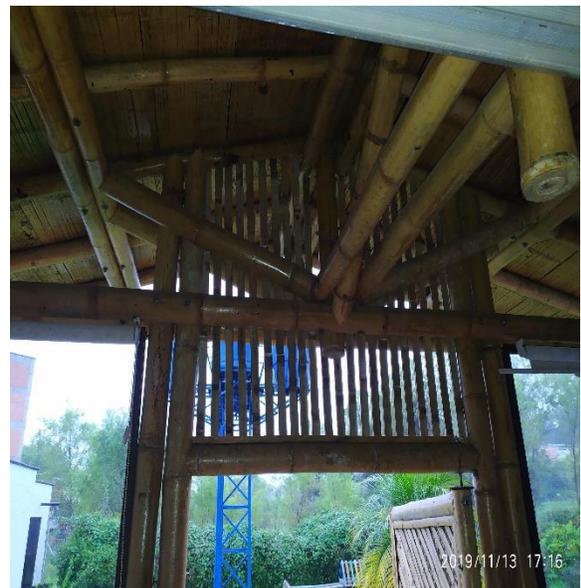
*Figura 78.* Pintura en barniz guadua de quisco (ITEM 15).

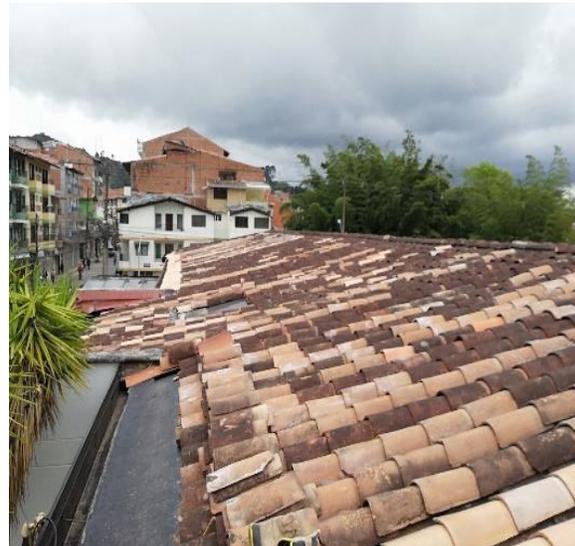
- Cubierta en teja de barro: La cubierta en teja de barro presenta varias filtraciones las cuales han generado presencia de humedad dentro de las instalaciones. Para el tratamiento de esto, se realizara el desmonte de la cubierta en teja de barro existente, así como retiro del manto asfáltico existente, posteriormente se realizara la limpieza general de la cubierta y el cambio de la tablilla machihembrada deteriorada por la humedad, luego se instalara el nuevo manto asfáltico en cual debe instalarse desde la parte inferior hasta la superior y con un traslapo entre mantos de 15cm, esto garantizara que si hay filtraciones en la cubierta en teja esta humedad no ingresara a las instalaciones, finalmente se reinstalara la cubierta en teja de barro, realizando el suministro e instalación de las tejas deterioradas y la construcción de caballetes con mortero de pega en proporción 1:4 y construcción de corta gotas laterales para evitar las humedades en los extremos de la cubierta .

*Figura 82.* Instalación de cubierta en teja de barro (ITEM 16).

Las actividades de mantenimiento de cubierta en teja de barro consistieron en el retiro de la cubierta en teja de barro y el manto asfáltico de este, para la instalación de mantos asfáltico impermeable nuevo y cambio de tejas deterioradas.

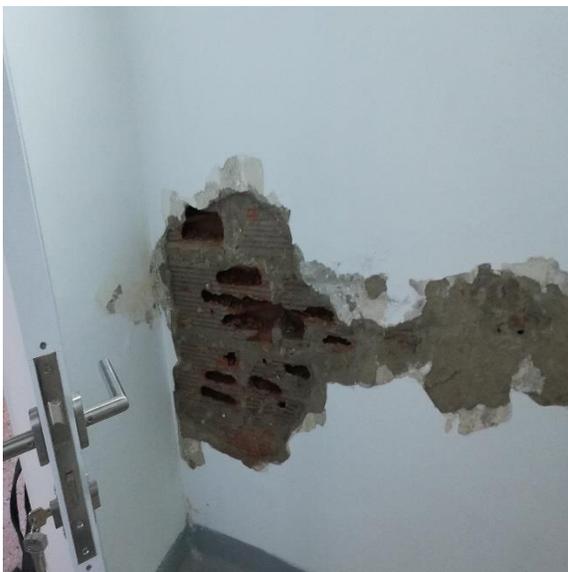
Los muros en mampostería con humedades intervenidos se ubican en la zona de esterilización y hospitalización. Para la zona de esterilización como se expuso anteriormente es necesario aplicar pintura alta asepsia por las condiciones de sanidad que debe cumplir este espacio.

*Figura 83.* Canchado de muros inspección de humedad (ITEM 17).

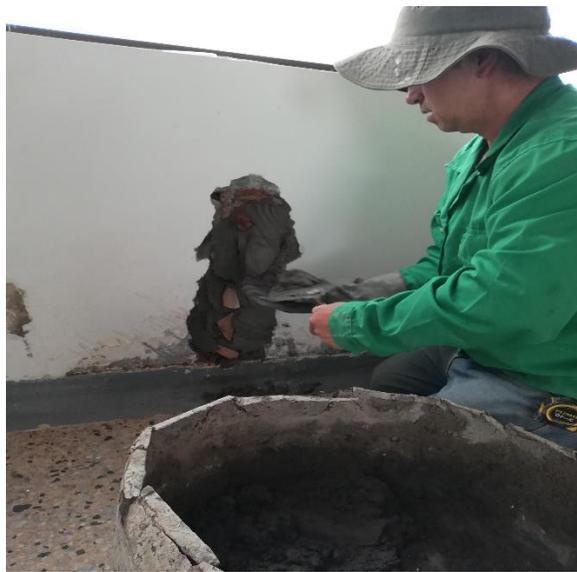
*Figura 84.* Revoque de muros con mortero impermeabilizado (ITEM 17).

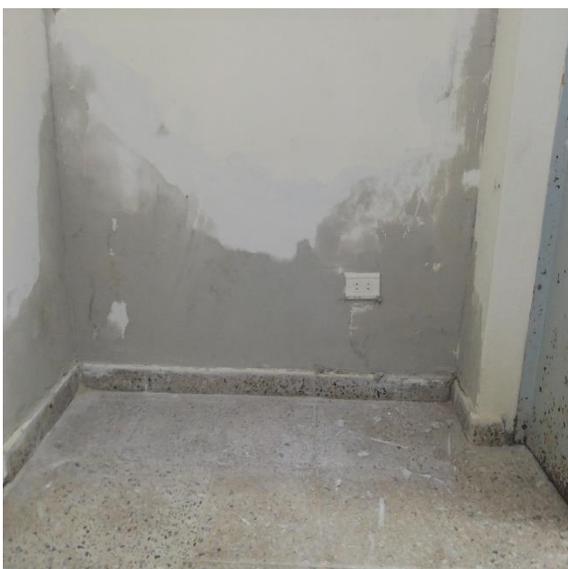
*Figura 85.* Resane de muros con humedad (ITEM 17).

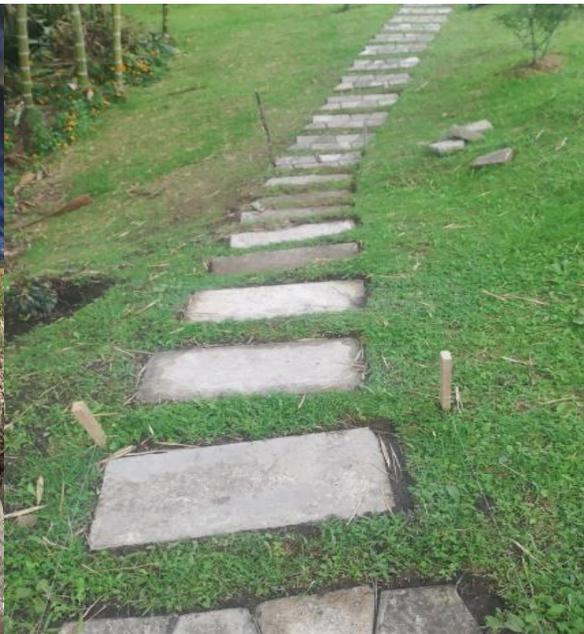
*Figura 94.* Reinstalación de adoquín en sendero peatonal (ITEM OE7).

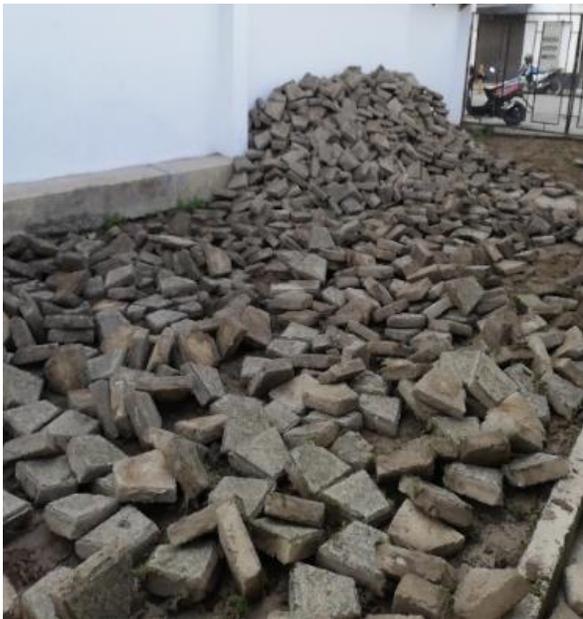
*Figura 95.* Demolición de zonas duras parqueadero frontal (ITEM 1-OBRA).

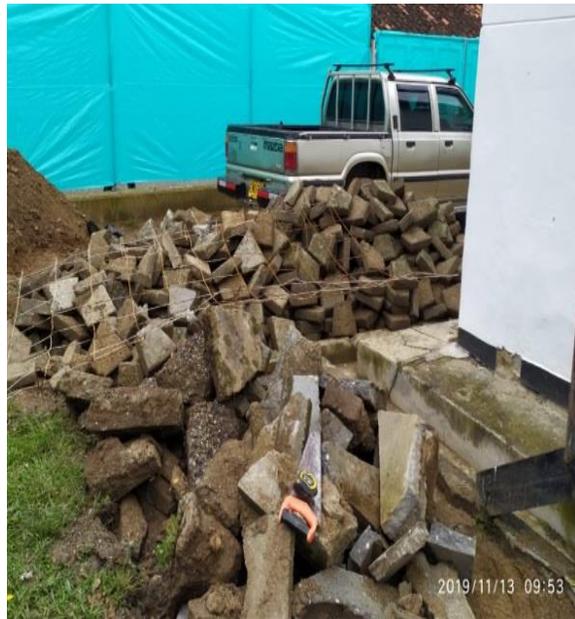
*Figura 96.* Demolición de zonas duras parqueadero trasero ambulancia (ITEM 1-OBRA).

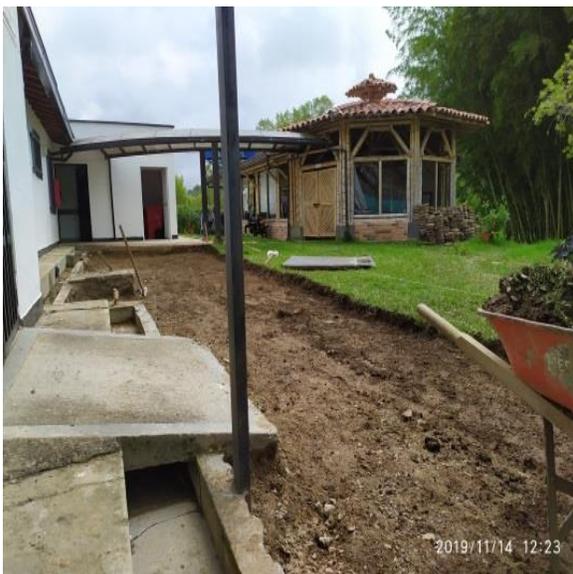
*Figura 97.* Excavación y nivelación parqueadero trasero ambulancia (ITEM OE1).

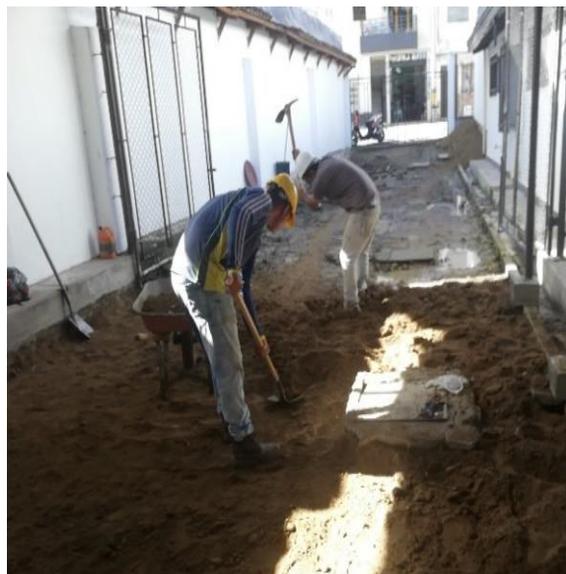
*Figura 98.* Excavación y nivelación del terreno parqueadero frontal (ITEM OE1).

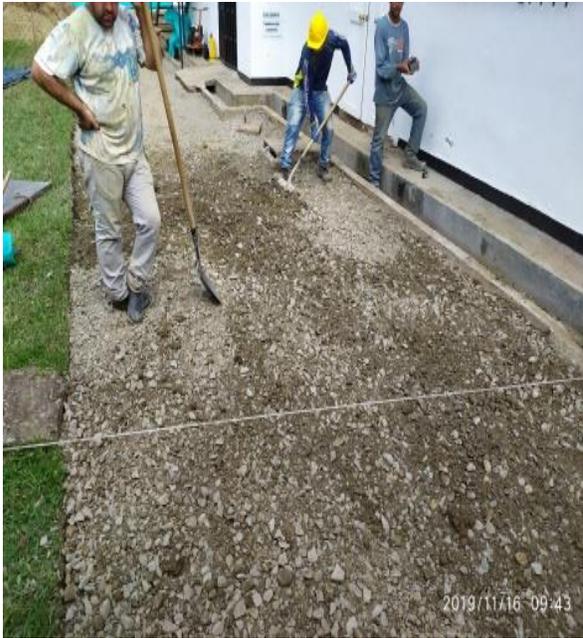
*Figura 99.* Lleno y compactación base granular parqueadero trasero (ITEM OE2).

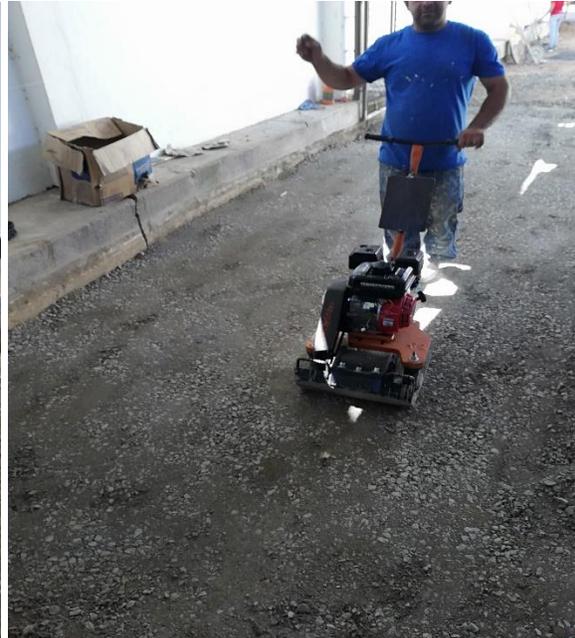
*Figura 100.* Lleno y compactación base granular parqueadero frontal (ITEM OE2).

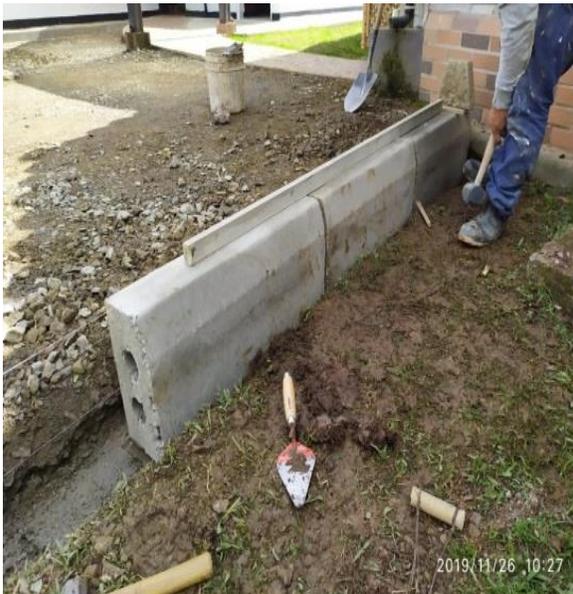
*Figura 101.* Suministro e instalación de bordillos (ITEM OE3).

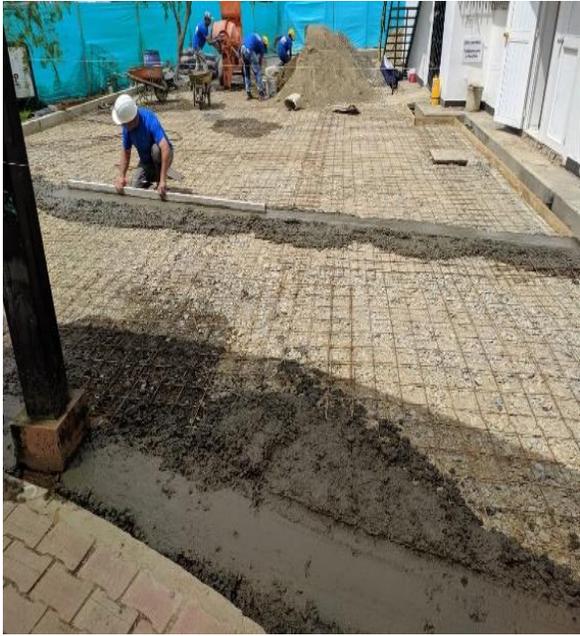
*Figura 103.* Suministro e instalación de malla electrosoldada parqueadero trasero (ITEM OE4).

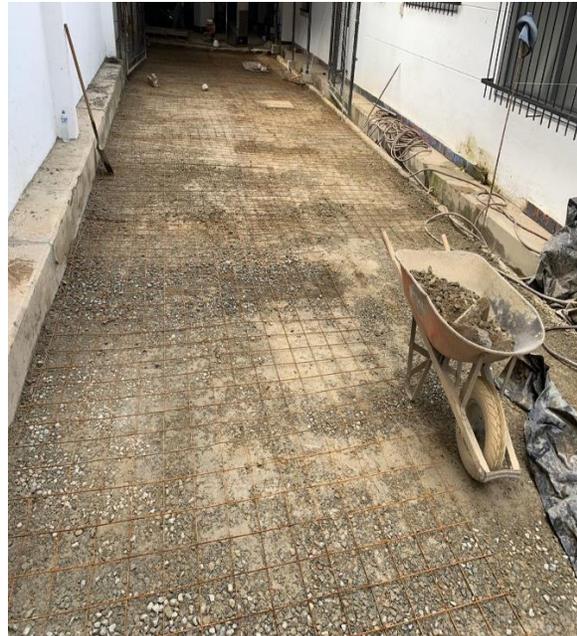
*Figura 104.* Suministro e instalación de malla electrosoldada parqueadero frontal (ITEM OE5).

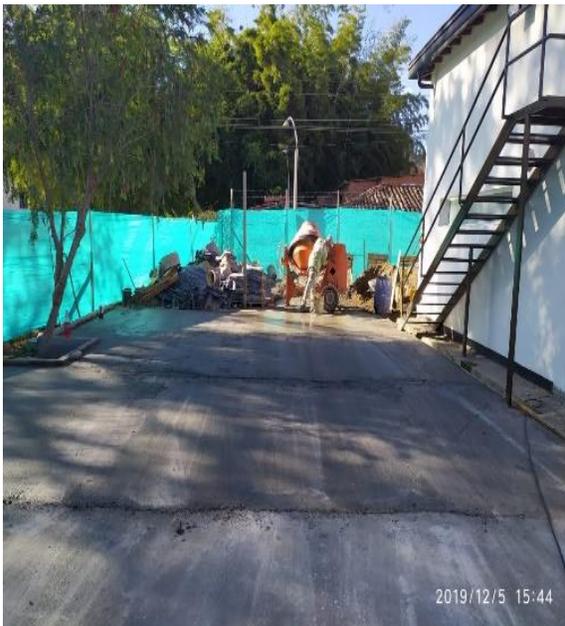
*Figura 105.* Losa en concreto de 21 Mpa parqueadero trasero (ITEM OE5).

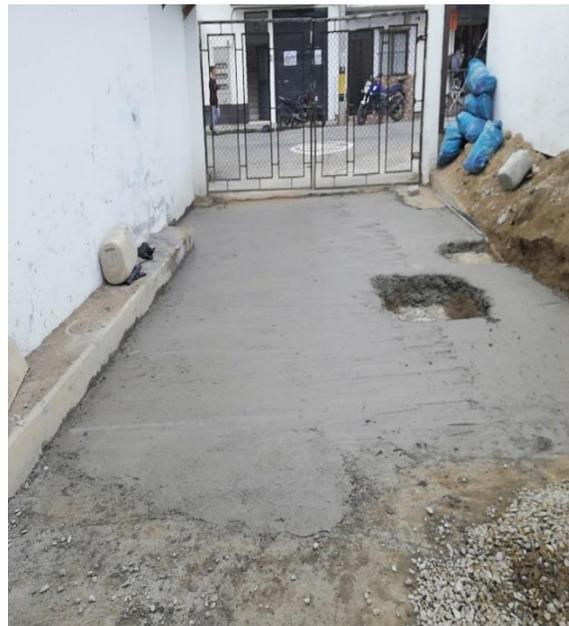
*Figura 106.* Losa en concreto de 21Mpa parqueadero frontal (ITEM OE5).

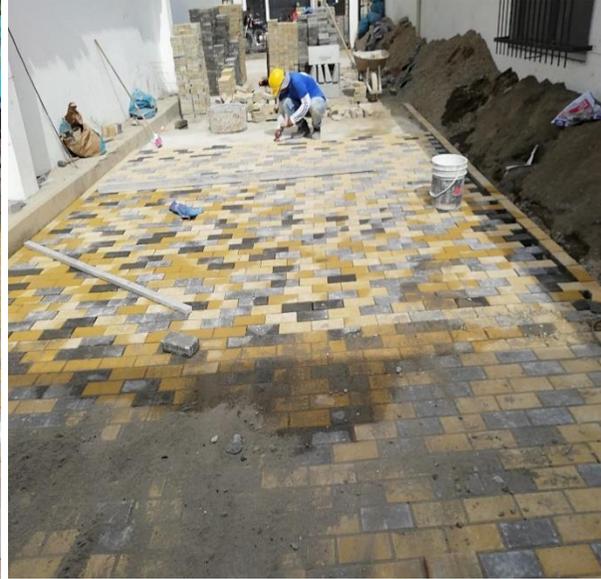
*Figura 108.* Suministro e instalación de adoquín vehicular parqueadero frontal (ITEM 12-OBRA).

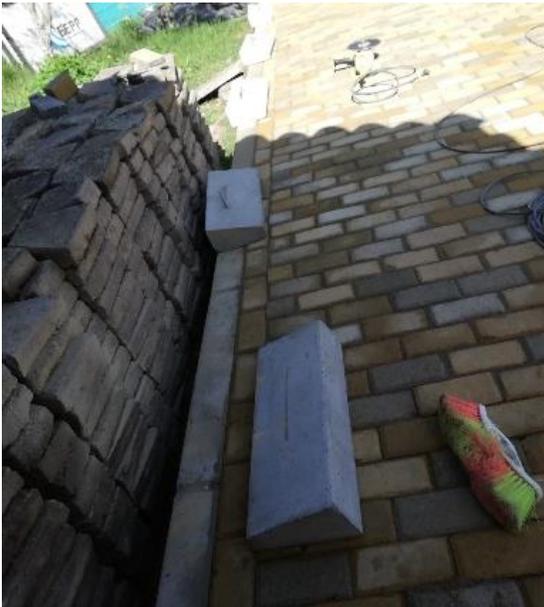
*Figura 109.* Instalación de topellanta en concreto (ITEM 19-OBRA).

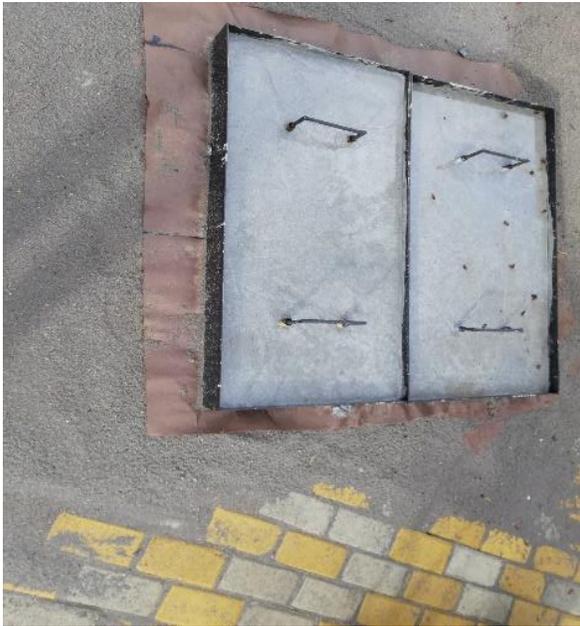
*Figura 111.* Tapas de cajas de inspección sanitaria (ITEM EO13).

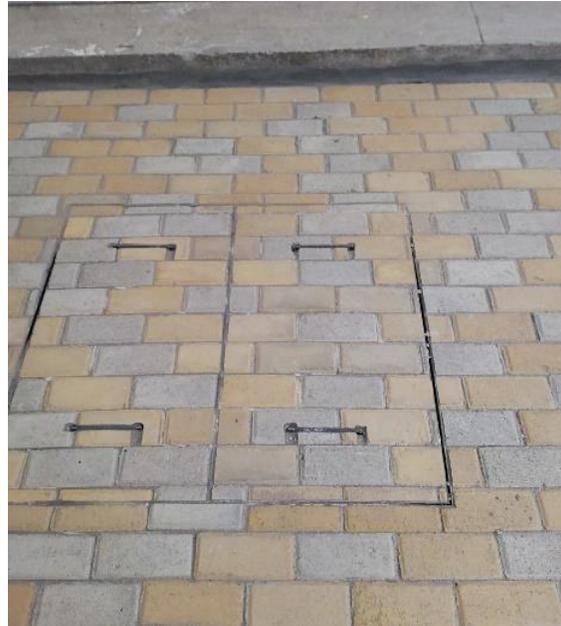
*Figura 112.* Tapas de cajas de inspección sanitaria (ITEM EO13).

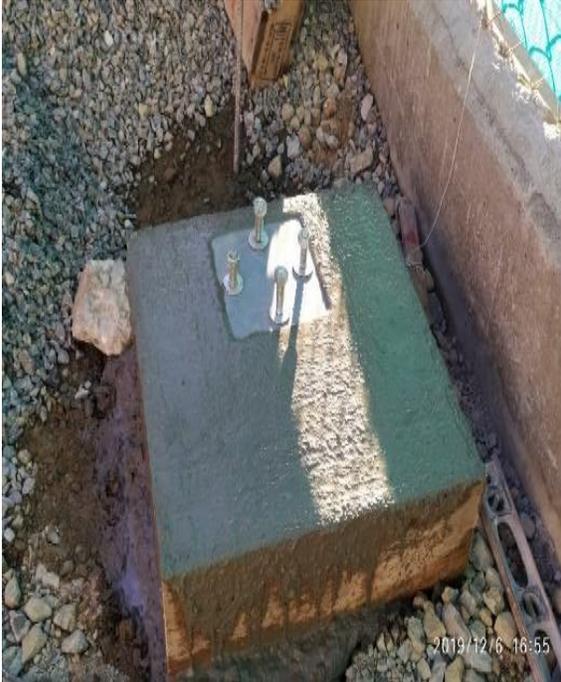
*Figura 113.* Pedestal en concreto 50x50x50 soporte estructura (ITEM OE6).

Para la habilitación del parqueadero para la ambulancia se realizó un domo en estructura metálica con cubierta en policarbonato el cual está ubicado en una zona de acceso directo a urgencias del hospital, esto con el fin de proteger la circulación de los pacientes que son trasladados en ambulancia a otros centros hospitalarios.

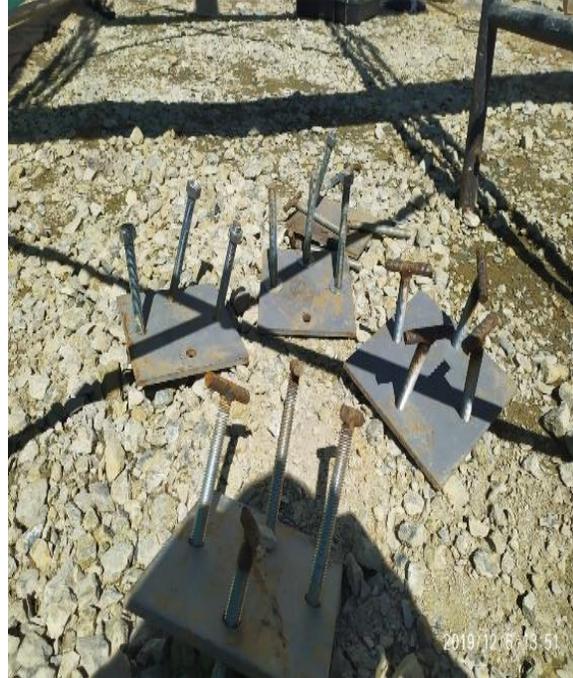
*Figura 114.* Placa base estructura metálica (ITEM OE6).
