**DIAGNÓSTICO E INTERVENCIÓN DE LAS  
INSTALACIONES DE LA E.S.E. HOSPITAL SAN  
JUAN DE DIOS EN EL SANTUARIO-ANTIOQUIA**

Trabajo de investigación presentada como requisito parcial para optar al título de:  
**Ingeniero Civil**

Mantenimiento de infraestructura hospitalaria

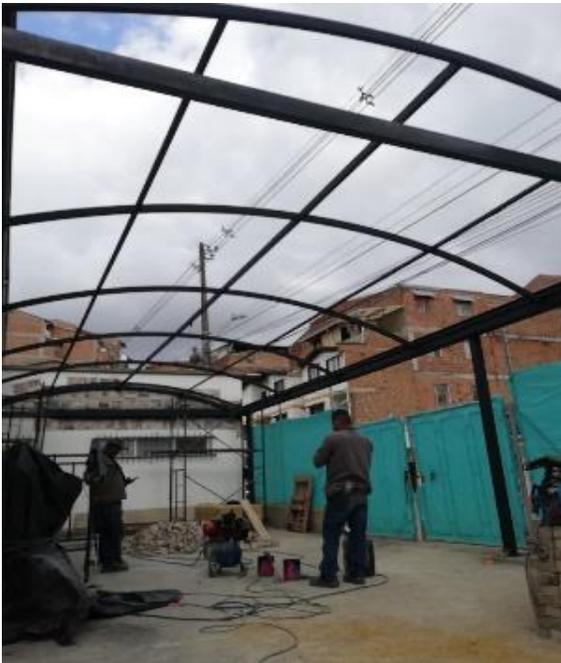
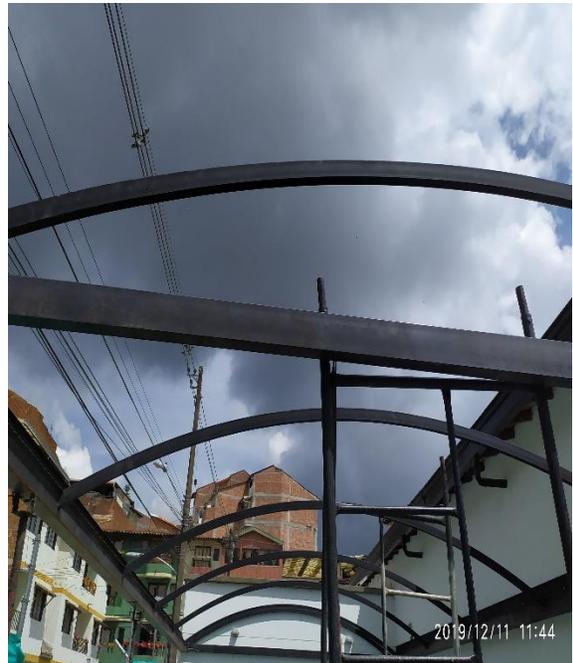
*Figura 115.* Estructura metálica en domo parqueadero ambulancia (ITEM 14).

*Figura 116.* Estructura metálica en domo parqueadero ambulancia (ITEM 14).

Para la habilitación del parqueadero para la ambulancia se realizó un domo en estructura metálica con cubierta en policarbonato el cual está ubicado en una zona de acceso directo a urgencias del hospital, esto con el fin de proteger la circulación de los pacientes que son trasladados en ambulancia a otros centros hospitalarios.

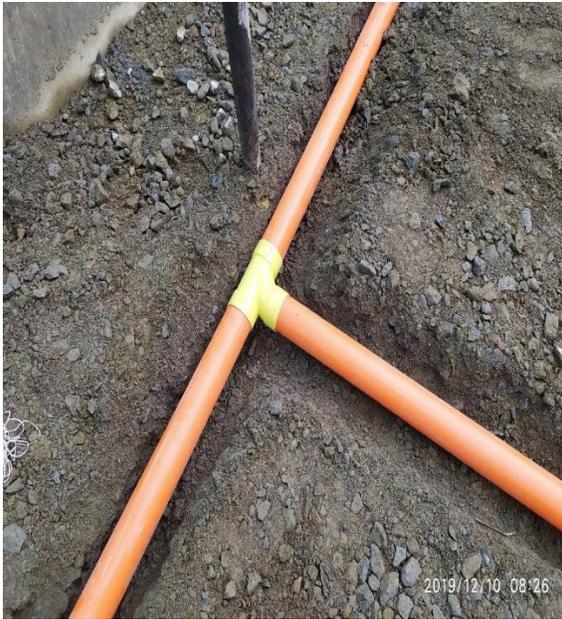
*Figura 119.* Tubería PVC-ALL estructura metálica (ITEM EO11).

La estructura metálica cuenta con vigas canoas y en las columnas en tubería metálica cuadrada se instalaron los bajantes los cuales se empotraron en el terreno bajo el pavimento adoquinado, con desagüe hacia la quebrada la marinilla. También se instaló una salida hidráulica al lado de la estructura metálica para el lavado de la ambulancia.

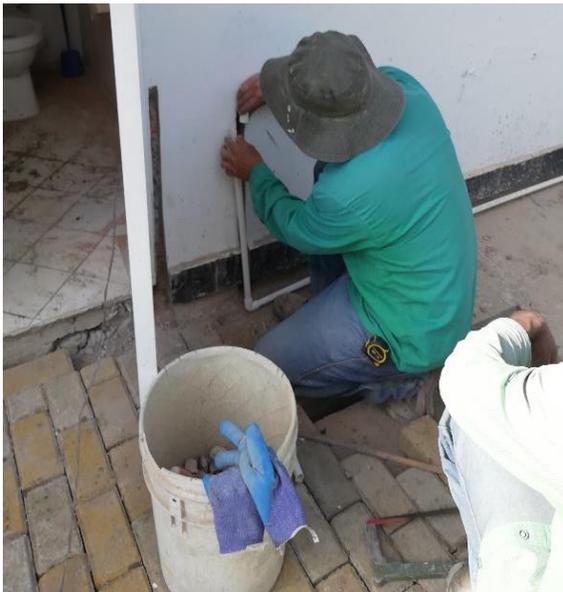
*Figura 121.* Tubería hidráulica de 1/2" (ITEM 8-OBRA).

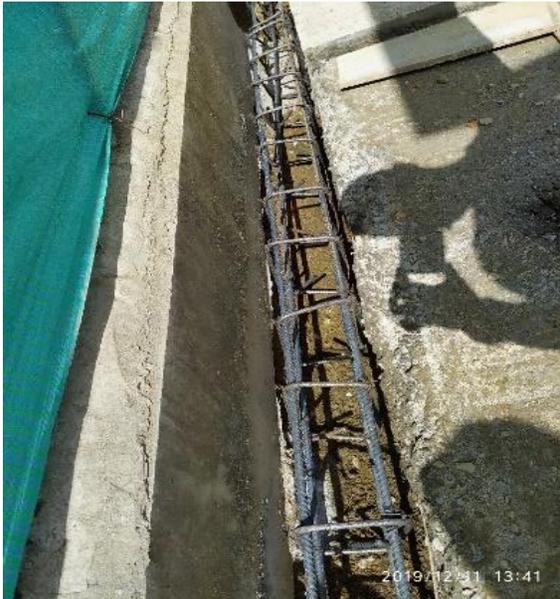
*Figura 123.* Viga de cimentación portada corrediza (ITEM EO9).

para facilitar el ingreso del personal médico y la ambulancia, para la instalación de la portada corrediza fue necesario realizar una viga de cimentación para esta debido a su extensa longitud, su peso y darle nivel a la portada. Además, se realizó la demolición y reconstrucción del andén peatonal ubicado en la puerta de acceso al parqueadero.

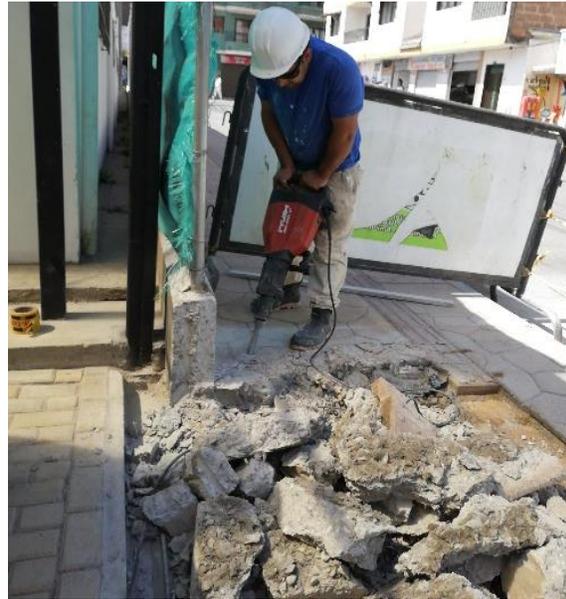
*Figura 124.* Demolición andén peatonal en concreto estampado (ITEM OE15).

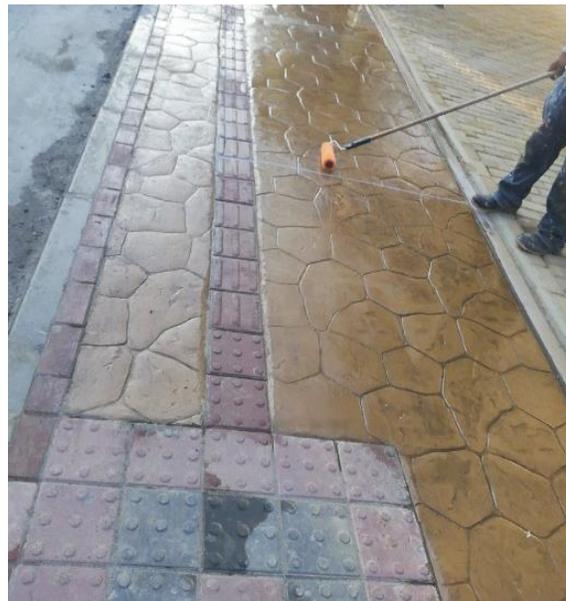
*Figura 125.* Construcción de concreto estampado (ITEM OE14).

*Figura 126.* Construcción de concreto estampado (ITEM OE14).

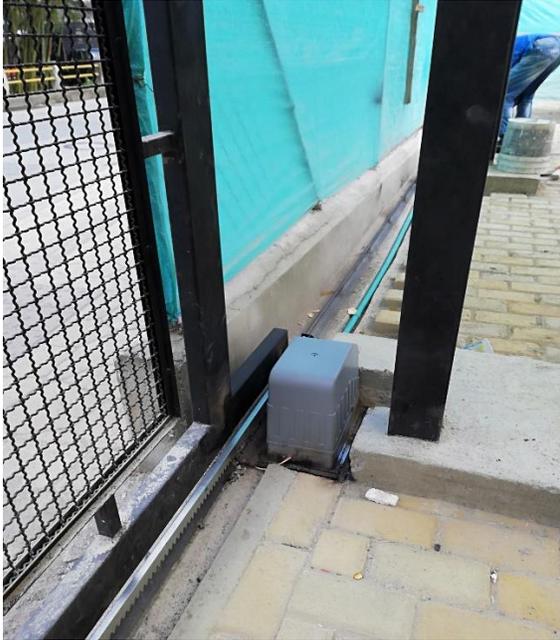
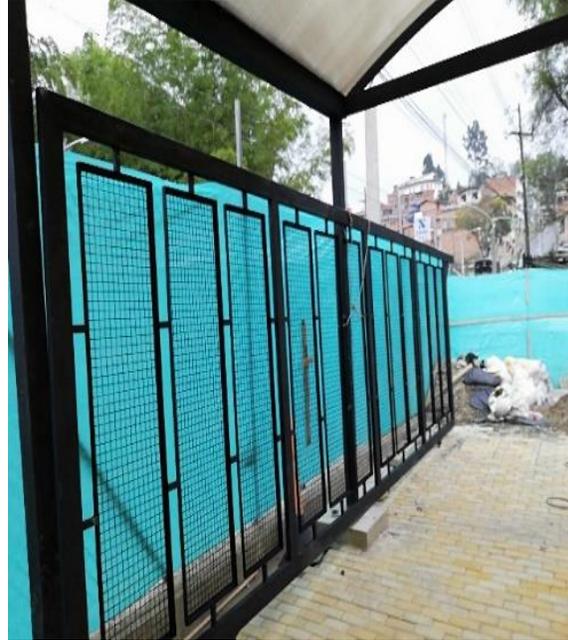
*Figura 127.* Instalación de motor para portada corrediza (ITEM OE8).

*Figura 128.* Portada corrediza para acceso a parqueaderos (ITEM OE8).

En la zona de acceso al parqueadero posterior se realizó el cambio de portada, con el fin de realizar una ampliación de esta y cambiar a portada corrediza con motor eléctrico incluido,

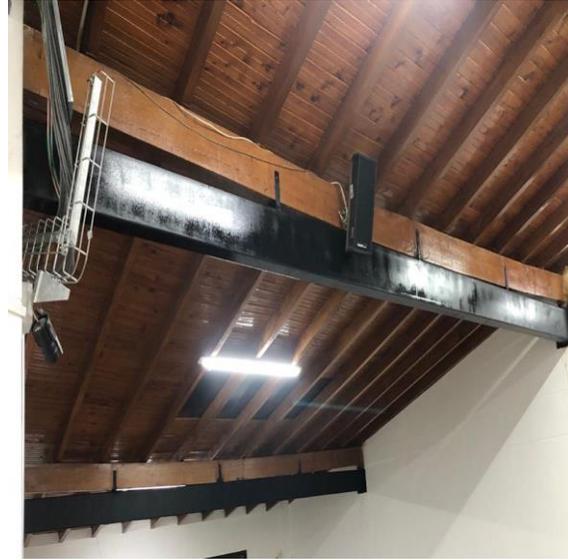
*Figura 129.* Izaje de vigas metálicas para recuperación de vigas en madera (ITEM 3-OBRA).

*Figura 130.* Izaje de vigas metálicas para recuperación de vigas en madera (ITEM 3-OBRA).

Para la recuperación de vigas en madera con flechas de alturas importantes de realizo en izaje de vigas metálicas instaladas debajo de las vigas con deformaciones importantes, las vigas metálicas se realizaron teniendo en cuenta el diseño realizado para las intervenciones anteriores.

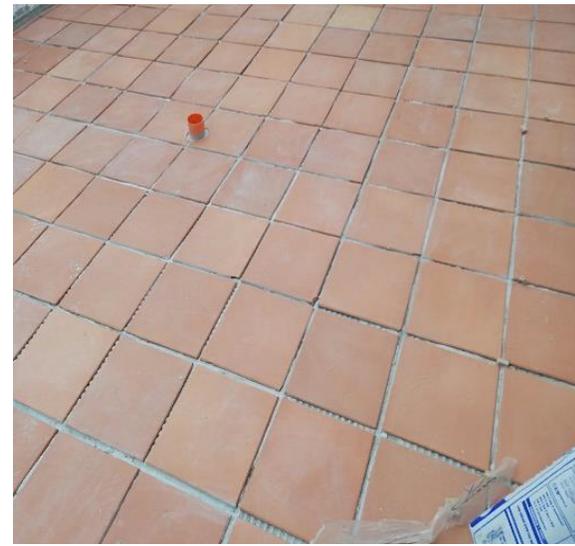
*Figura 132.* Instalación de piso en baldosa colonial antideslizante (ITEM EO14).

En el piso ubicado en la zona de lavandería se realizó el vaciado del mortero de nivelación sobre el piso existente e instaló el piso nuevo en baldosa colonial corrugada antideslizante para evitar accidentes del personal de aseo del establecimiento hospitalario.

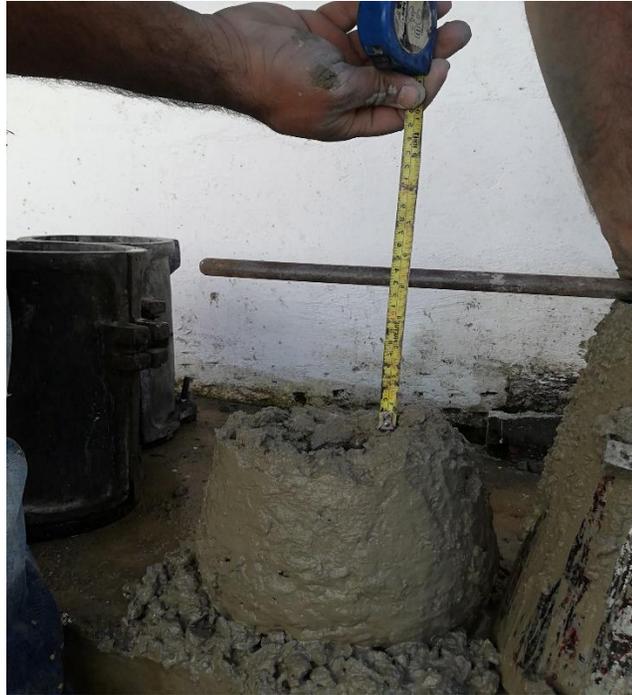
Para el ensayo de asentamiento del concreto se utilizó el cono SLUMP y se obtuvo un asentamiento de 13cm en cal está dentro del rango óptimo para los concreto de 21 Mpa.

*Figura 140.* Ensayo se asentamiento como slump.
