SULTAN I. MAHMUT KÜTÜPHANESİ 2007-2012 RESTORASYONU

The Restoration of I. Mahmut Library Between 2007-2012

Tuğba Keleş Ocakcan | Rest. Uzm. Y. Mimar

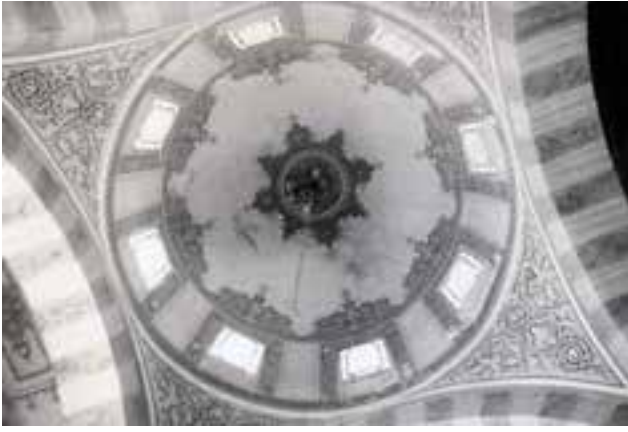
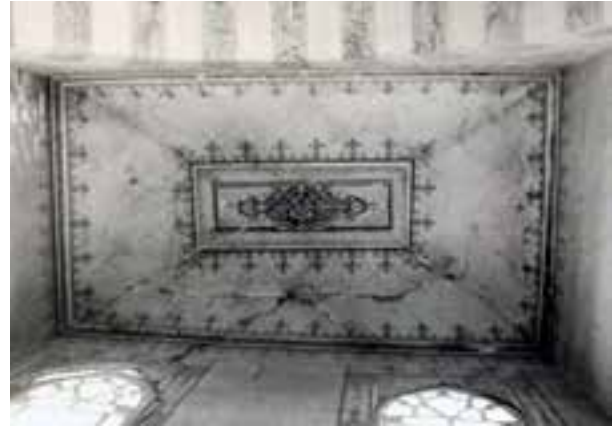
Fotoğraf 7-8. Vakıflar 1. Bölge Müdürlüğü Arşivi'nde 1960'lı yıllara ait kütüphane kubbe ve tonoz fotoğrafları

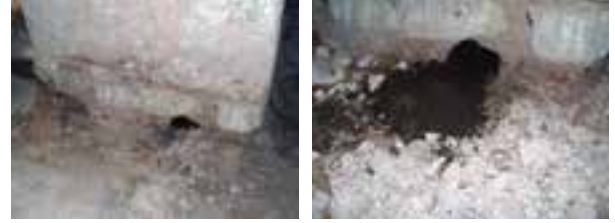
Fotoğraf 10-11. Paye altlarında ahşap hatıl yuvaları ve toz halinde ahşap hatıllar

- Bodrum katta şap döşeme alındıktan sonra paye ayakları altında yuvaları olduğu (yuvaların içinde toz halinde ahşap kalıntıları bulunmuştur) tespit edilen sistem için, yuva ebatları göz önüne alın-

rak yeni bir ahşap sistem oluşturulmuş, ahşapların birbirlerine bağlantıları paslanmaz çelik lama ve bulonlarla sağlanmıştır. Ahşap hatıl sistemi kurulduktan sonra üzeri bodrum katın özgün döşemesi olan horasan sıva ve tuğla döşeme ile kapatılmıştır (Fotoğraf 18,19).

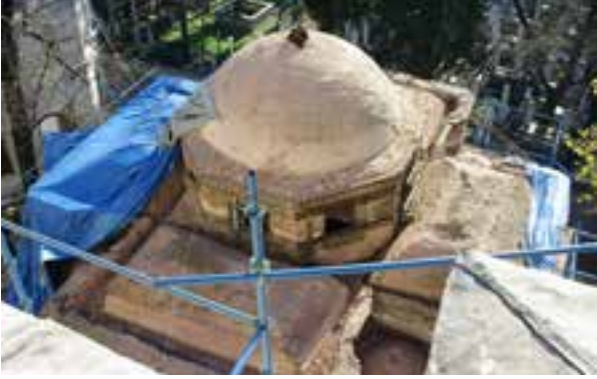
Fotoğraf 17. Üst örtü üzerinde çıkan ahşap hatıl yuvaları

- Çatı kotunda tonozların etrafında bulunan ve birbirine bindirme yöntemi ve büyük ebatlı çiviler ile bağlanan 20 x 20 cm boyutlarında ahşaplar ile ahşap hatıl sistemi için yukarıdaki yöntemlerin aynı uygulanmıştır (Fotoğraf 25,26).

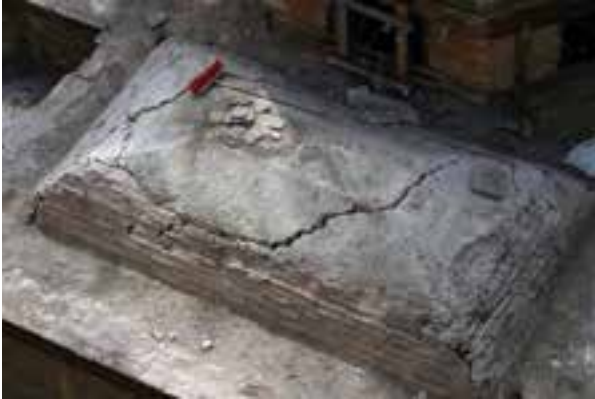
Fotoğraf 37. Tonoz üzerinde çökme

Kütüphane merkezi kubbesinde ve kubbe etrafındaki tonozlarda kurşun üst örtü ve altındaki çamur ve horasan sıva tabakası kaldırıldıktan sonra çatlaklar olduğu tespit edilmiştir. Çatlaklara, Prof. Dr. Feridun Çılı'nın verdiği talimatlar doğrultusunda müdahale edilmiştir. Buna göre kılcal çatlaklara üst örtünün özgün harcı ile 1-2 bar basınçla enjeksiyon yapılırken, daha geniş çatlaklarda paslanmaz çelik kenetlerle şaşırtmalı dikiş yapılmıştır (Fotoğraf 35, 36, 37).

tı tonozu ve merkez’i kubbeyi taşıyan kemerlerden güneydoğu tarafındaki kemerinde onarım çalışmasının esası kendi malzemesi ile onarım yönünde gerçekleştirilmiştir. Çatlaklardan sonra bir bölümü çöken tonoz zemine kurulan bir krikonun yardımıyla 5 cm kadar kaldırılarak özgün kotuna getirilmiş, karbon elyaf uygulaması yapılarak onarılmıştır. Çöken güneydoğu kemerinde ise askıya alma işlemi sonrasında tuğla çürütmeleri yapılmış, kemerin çöken bölümü yeniden örülmüş ve kendi özgün harcı ile onarımı tamamlanmıştır.

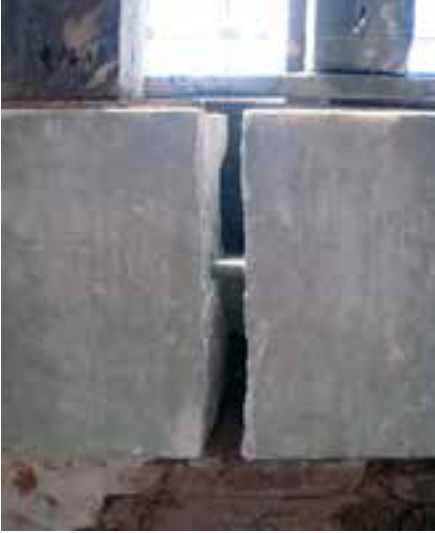
Fotoğraf 42-43. Paslanmaz çelik zvana ile birleştirilen mermer söve
