Antti Kalliainen  
Ville Haakana  
Matti Korhonen  
Jari Mäkinen  
Pauli Kolisoja

## Teräsrumpujen uudet korjausmenetelmät

### Halkaistu sisäputki, puolipohjaus ja pohjan betonointi

Liikenneviraston tutkimuksia ja selvityksiä 26/2016

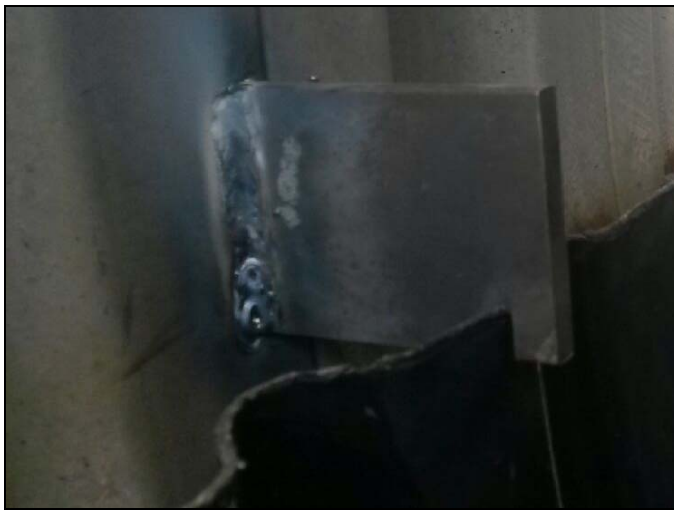
Kuva 2.5 Tartuntapala.

Puolipohjauksessa korjattavaan putkeen sujutetaan uuden teräsrummun puolikas (kuva 2.4). Uuden ja vanhan putken väli täytetään betonilla. Uuden putken kiinnitys vanhaan tehdään hitsaamalla kiinnityspalat putken korjattavan osan yläreunaan. Kiinnityspala on lattateräs 80 x 60 x 10 mm ja se on esitetty kuvassa 2.5.

Kiinnityspalan tehtävänä on estää valumuottina toimivan putken puolikasta siirtymästä valunaikaisen paineen vaikutuksesta. Riittävä kiinnityspalan korroosion kestävyys saavutetaan asettamalla kiinnityspalalle riittävä paksuusvaatimus. Tartuntapalan käyttäytymistä on tarkasteltu laskennallisesti kappaleessa 5.4. Tartuntapalat asennettiin Rankilantien koekohteella rumpuun n. 550 mm jaolla.

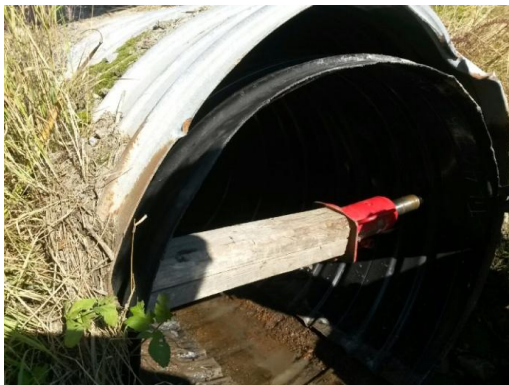
ViaCon TR 1,2 800mm avattiin tunkilla kokoon d= 900mm.

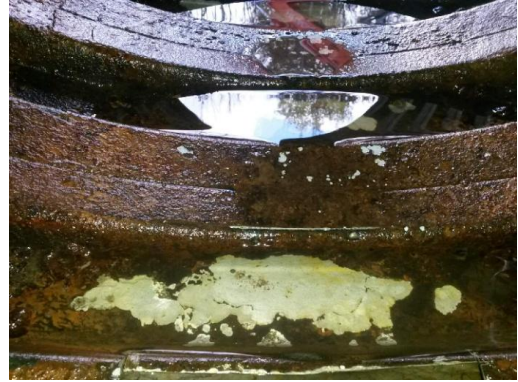
Putki d1200 pestynä ja pohja oli leikkausalueelta kuvan mukainen, ei läpivuotumista.

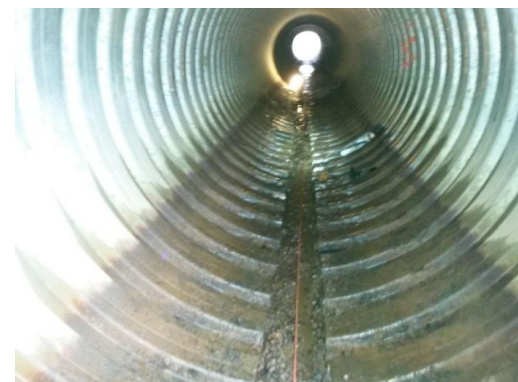
Alajuoksulta etäisyydelle 0-11m leikattiin 15cm leveä ja 8-10cm syvyinen ankkurointiroilo.
