Escola Politécnica Superior
d'Edificació de Barcelona

ARQUITECTURA TÈCNICA PROJECTE FINAL DE CARRERA

DESENVOLUPAMENT DE PROJECTE EXECUTIU DE REHABILITACIÓ I CANVI D'ÚS D'UNA MASIA A CASA RURAL

Projectista/es: Jesús Cases Mérida

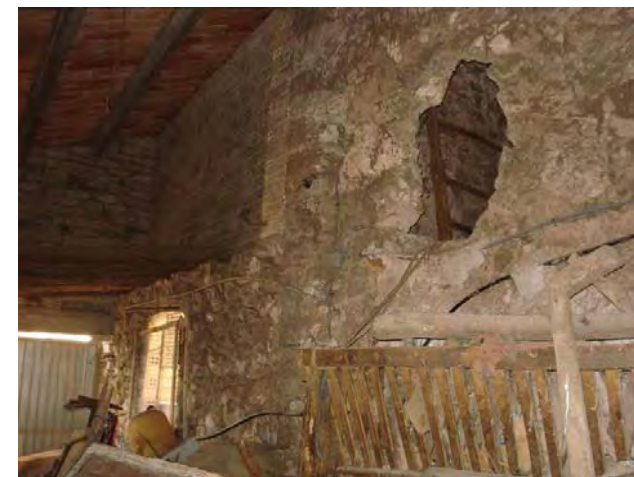
9.2.2/22. Forat en la paret mitjanera entre la pallera i el corral4

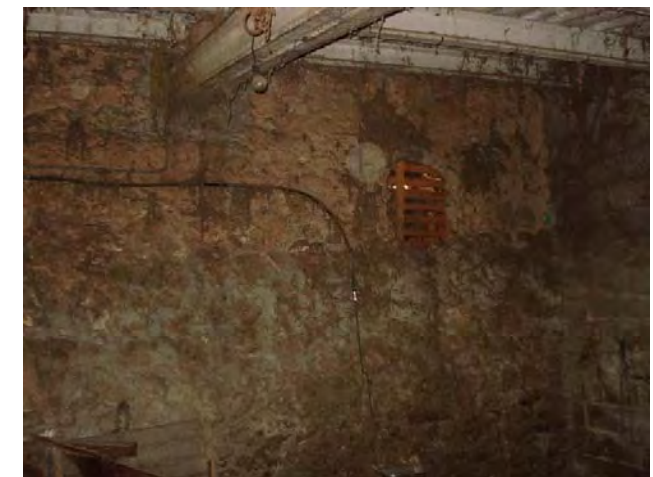
En el corral número 5 ens trobem en el mateix cas que en el 4, en canvi, el forat té unes dimensions de 0,9 m² en la part dreta del parament vertical.

9.2.2/23. Forat en la paret mitjanera entre la pallera i el corral5

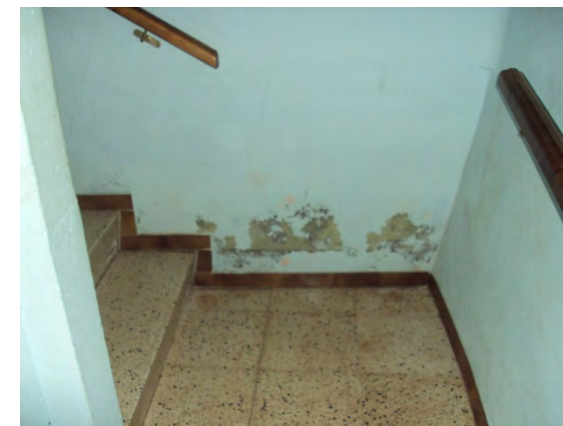
9.2.2/26. Pàtina en la part baixa de la paret mitjanera entre la casa i el corral

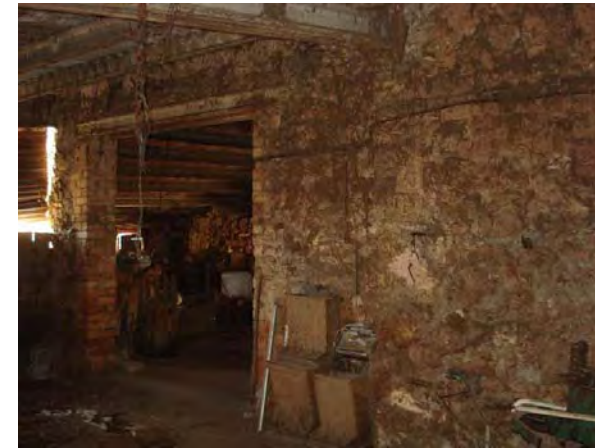
En aquest edifici s'ha de comentar que l'ús que antigament exercia es la causa principal de la presència de brutícia en els paraments verticals. La falta de manteniment també es un motiu important d'aquesta anomalia.

9.2.2/30. brutícia acumulada en la paret Est del corral "5"

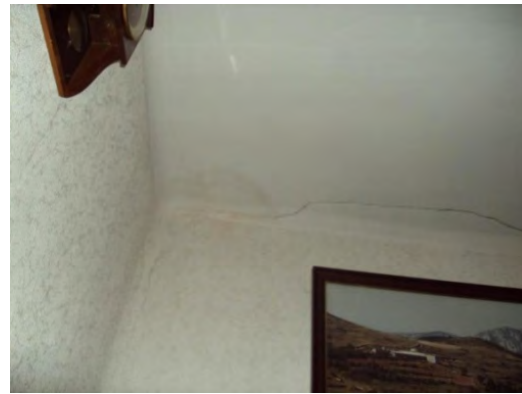
9.2.3/1. S'aprecia la part esquerra de l'esquerda en el menjador

Observant l'estructura horitzontal (forjats) s'ha detectat la presència d'una esquerda longitudinal en el mateix sentit de les bigues, aquesta esta ubicada en el sostre del menjador de la planta primera de la casa. Com s'ha comentat aquesta esquerda longitudinal que té de llargada tot el ample de l'estança, quan arriba a les dos parets de cada costat descendeix uns 50 cm. Té una amplada entre llavis d'uns 1,3 cm arribant en algun punt als 2 cm aproximats. Es pot veure en les imatge 9.2.3/1 i la 9.2.3/2 col·locades abans.

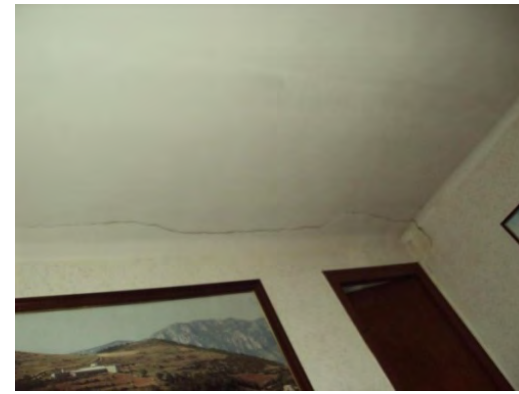
9.2.3/2. Part dreta de l'esquerda

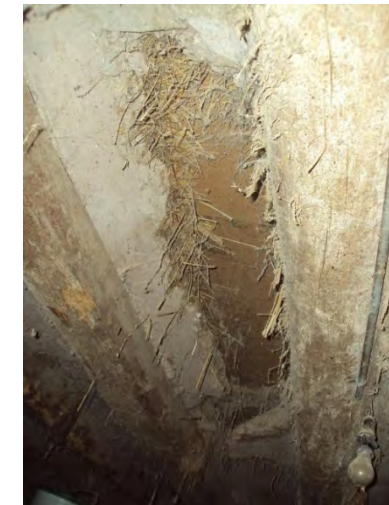
S'ha de fer esment que s'han col·locat plaques de melanina en els forats per protegir les possibles caigudes a diferent nivell.

9.2.3/4. Forat en l'entrebigat tapat per damunt amb plaques de melanina

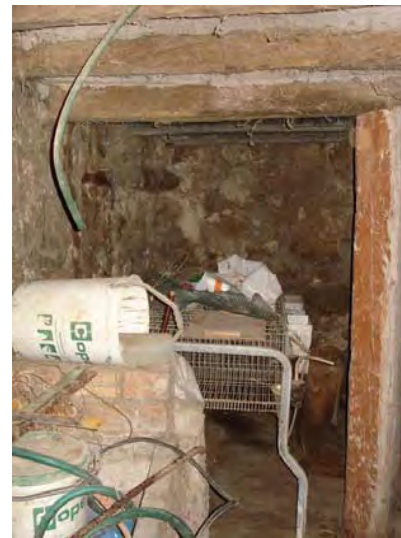
9.2.3/8. Apuntament d'urgència en una biga del corral "2"

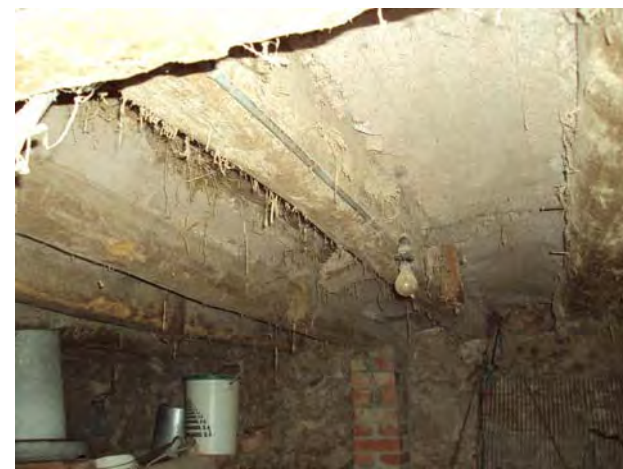
9.2.3/8. S'observa la fletxa en les bigues i l'apuntament realitzat

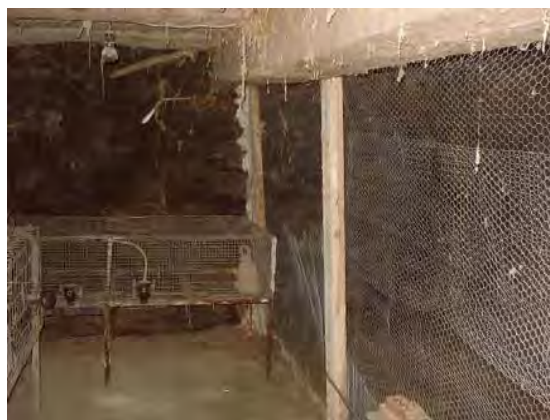
Per últim els tres elements estructurals horitzontals del corral com són les jàsseres de fusta, també s'han estudiat minuciosament. S'ha detectat deformacions en les jàsseres 1 i 3, en elles s'aprecia una fletxa en el centre i quan incideixen en les parets corresponents un petit guerxament. Aquestes deformacions aparentment no són molt acusades, segons la meua opinió no necessiten reforç ni cap tipus de reparació.

9.2.3/9. S'observa la fletxa en la jàssera 1, també les clivelles en la part inferior

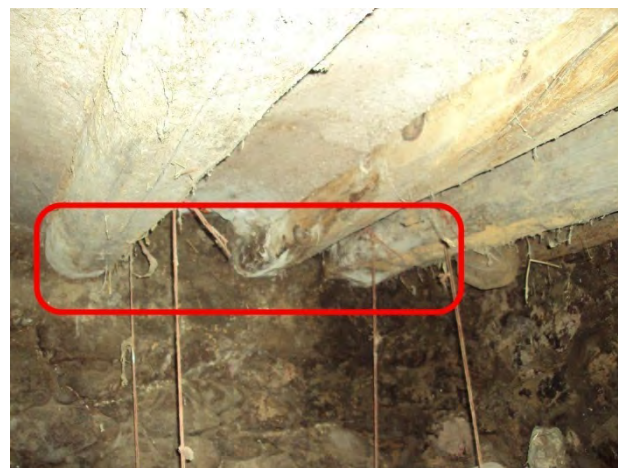
Com ja s'ha anat comentant, les bigues ubicades entre la paret de càrrega de la cara Nord en contacte amb el terreny i les jàsseres de fusta en la part central, contenen un elevat contingut de humitat en els caps. Aquest alt contingut de humitat que va entre el 40 – 60 % és molt apte per la formació de fongs i podricions en aquestes parts de les bigues. Les bigues que contenen aquestes deficiències son les: 25, 26, 27, 28, 29, 30, 31, 32, 33, 34, 35 i 36.

9.2.3/12. S'observa que els caps contenen humitats i fongs

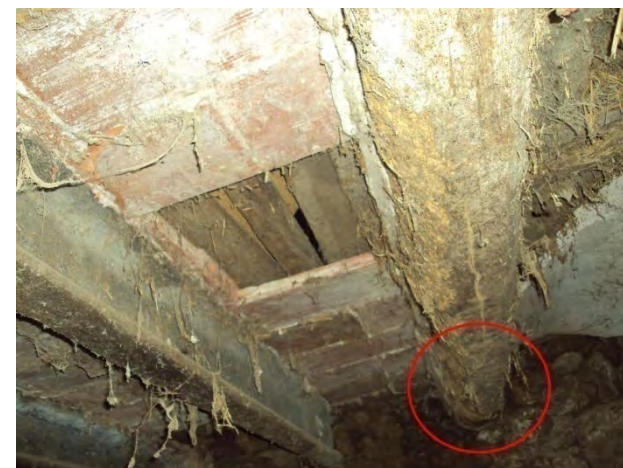
9.2.3/13. Cap d'una biga amb presència de humitats molt elevades

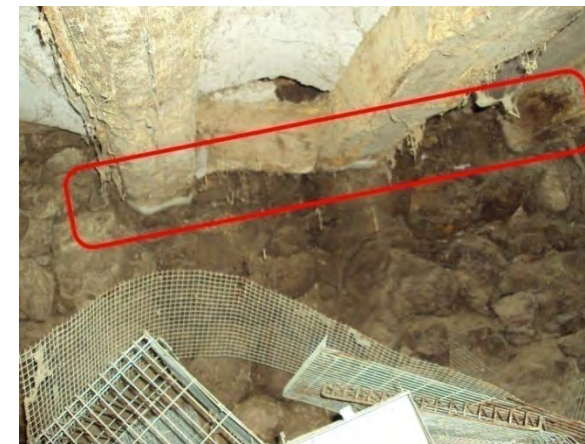
9.2.3/14. En els caps s'observa els fongs que origina la humitat

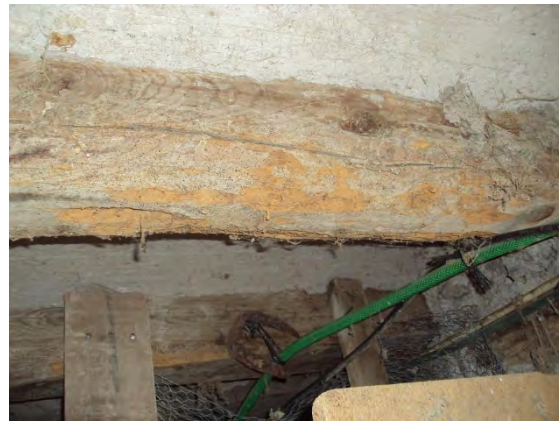
S'ha observat que en el forjat de la planta primera de la pallera el 75 % de les bigues estan atacades per insectes anòbids en major o menor mesura. Per comprovar l'estat de conservació de les bigues de fusta i detectar en quin grau es present l'atac dels insectes, s'ha fet servir el punxó com ha estri d'assaig no destructiu. Es pot observar els valors de profunditat aconseguits a les proves realitzades en les fitxes patològiques en l'annex.

9.2.3/20. Corral "2" exemple de biga amb atac d'insectes

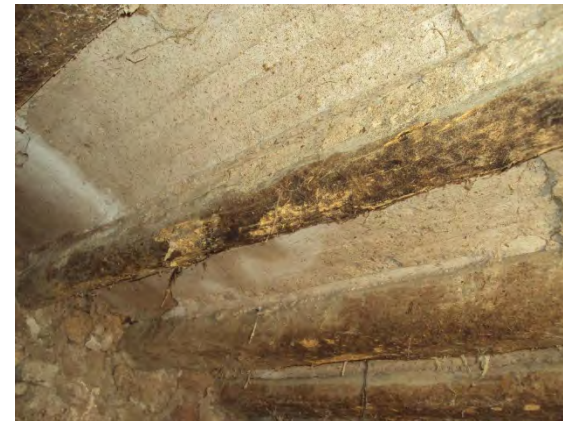
9.2.3/21. Biga en el corral "3" amb gran quantitat d'insectes

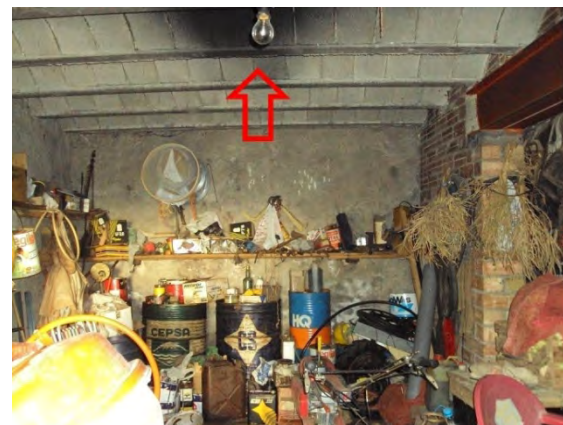
La presència de brutícia en els forjats de la casa no es gaire present, encara que, en la planta baixa en el sostre, es veu una taca de color negre en la part central, produïda pels carburants extrets del tub d'escapament d'un tractor que antigament guardaven els propietaris en aquesta estança.

9.2.3/22. Taca negra en la part central del garatge "B"

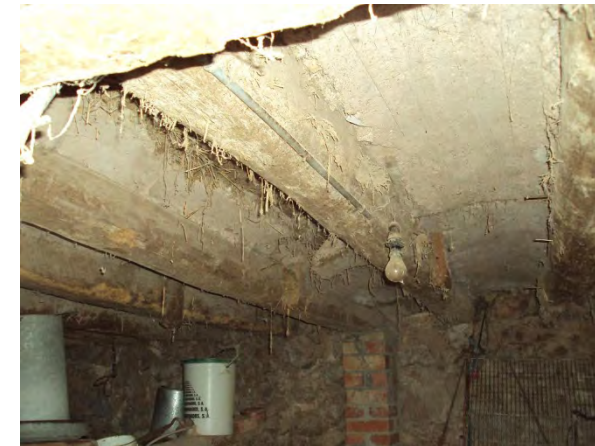
En la pallera la brutícia en bastant present en tota la superfície del forjat, ja que anteriorment l'ús utilitzat en aquest edifici era de guardar palla pels animals. En les següents imatges s'observa la gran quantitat de brutícia acumulada tant en la part superior del paviment, com en la zona inferior on es troben les bigues estructurals, per tant es pot dir que no hi ha manteniment ni neteja.

9.2.3/23. Presència de brutícia en la part inferior del forjat

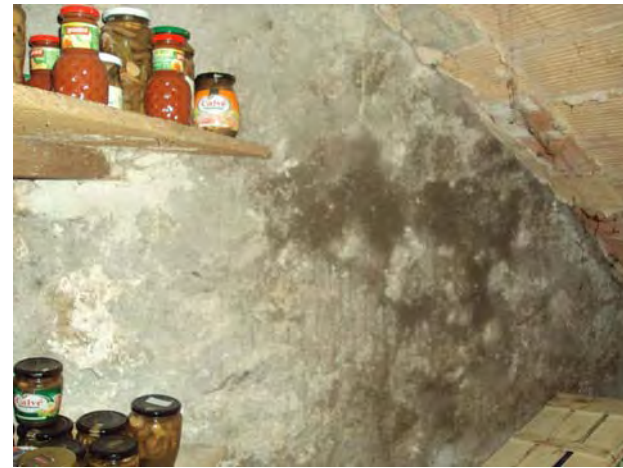
9.3/7. Es manifesta la humitat entre les juntes de les pedres, zona més feble

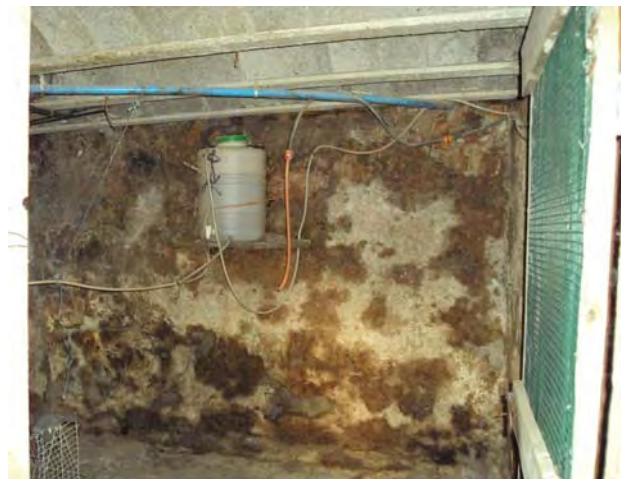
9.3/8. Corral "1" amb humitat per capil·laritat en la paret frontal

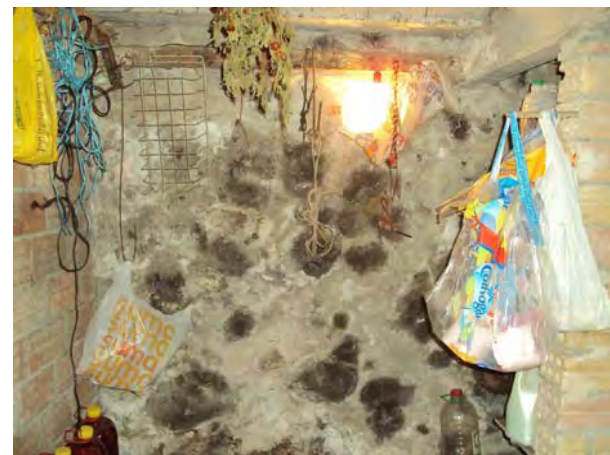
El parament perpendicular al anterior descrit, concretament la paret de l'escala de la planta baixa en la part inferior s'ha observat humitat de capil·laritat. La marca s'aprecia en la part inferior de la paret, possible succió de la humitat del subsòl pujant per la fonamentació i manifestant-se a l'exterior.

9.3/9. S'aprecia la humitat manifestada en la part inferior de l'escala

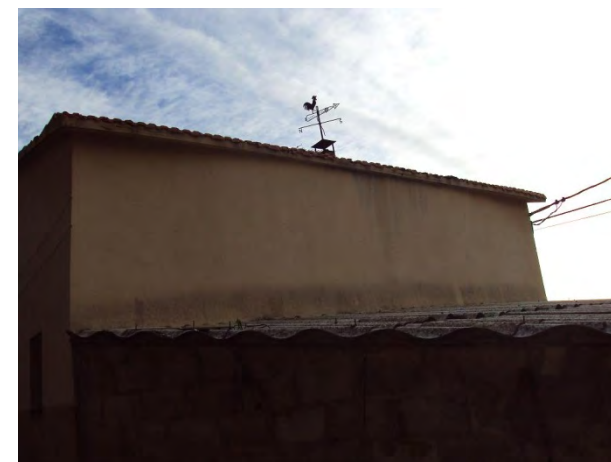
En les posteriors imatges col·locades s'observa com en la unió entre el façana Oest de la masia i la coberta del garatge "A" l'aigua de la pluja es filtra per la junta entre els dos materials. S'observa a més a més, una taca en el parament vertical, possiblement produïda per l'esquitx de l'aigua de pluja al toca amb la coberta de peces d'uralita, i al no tenir sòcol de protecció, es filtra per la paret porosa i les juntes apareixen tant en la part superior de la teulada com en la zona inferior.

9.3/18. Taca lineal de presència de humita en el parament

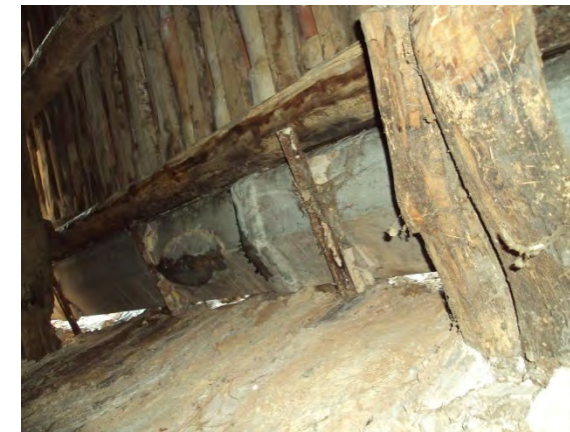
En la part més a Oest de la pallera, els elements, biga 54 i 64 i la jàssera J7, presenten un important contingut de humitat. El cas de la jàssera es en el cap esquerre, encastat amb la paret mitjanera amb la casa. S'ha observat que en la paret mitjancera entre la coberta de la pallera i la finalització de la teulada de la casa, es localitza un desaigua de recollida d'aigües pluvials. El mal estat d'aquest element, produeix en els tres elements descrits abans una aportació de humitat molt alta. Fins i tot en la biga 64, el cap dret aquesta, està molt degradat.

9.3/22. Biga 54 s'observa la taca en la part en contacte amb el desaigua

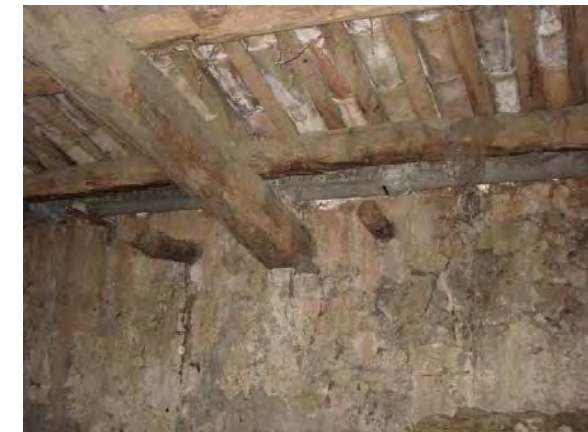
9.3/23. Cap dret de la jàssera J7 amb presència molt alta de humitat
