INGENIERÍA DE LA EDIFICACIÓN – PROYECTO FINAL DE GRADO

ANÁLISIS COMPARATIVO Y DE SEGUIMIENTO ENTRE PLANIFICACIONES INICIALES DE OBRA Y TIEMPOS REALES DE EJECUCIÓN EN UN EDIFICIO PLURIFAMILIAR DE VPO.

Projectista/as
Infante García, Alejandro
Melero Romero, Ismael

Convocatoria
Octubre de 2011

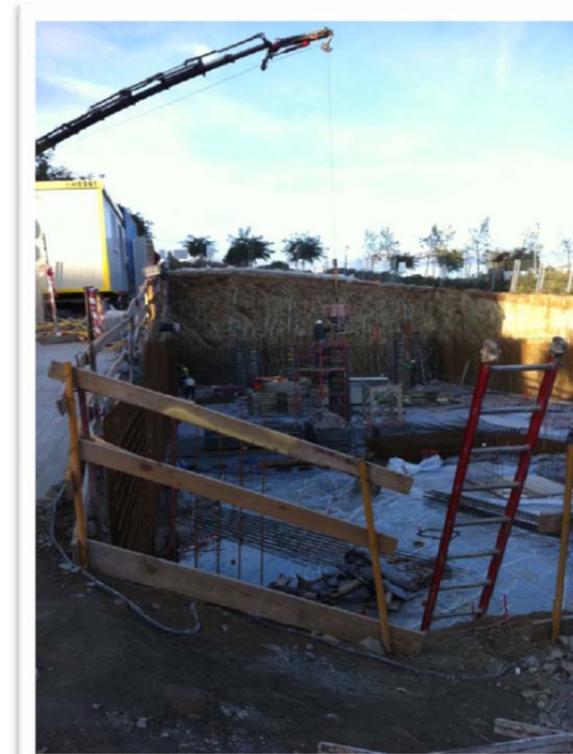
Se sigue trabajando con grúa camión, hecho que pausa mucho las labores de trabajo. Pequeños errores en el armado por parte de los ferrallistas, aunque el oficial siempre está atento y se corrigen rápidamente. La grúa ya debería estar en obra. Se está trabajando con un camión grúa en momentos puntuales para mover material. En una obra de estas características un camión-grúa está limitado, la pluma es demasiado pequeña, lo más eficiente y económico es la grúa torre.

Visita general. Trabajos con grúa camión.

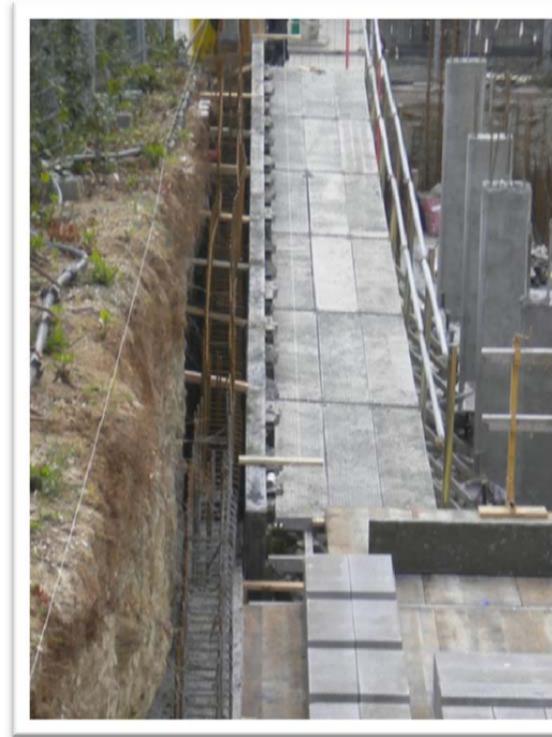
Muro Este. Encuentro entre pastillas.

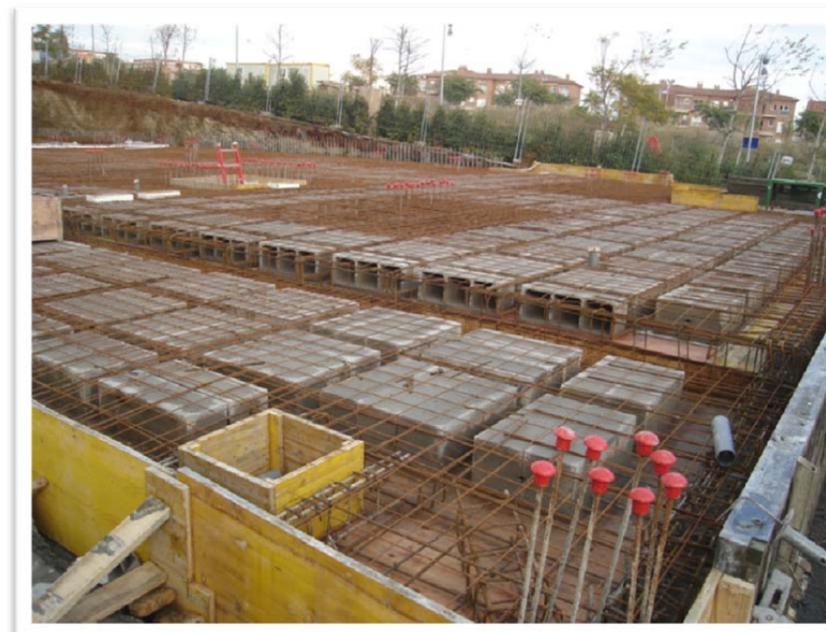
Revisión antes de hormigonar

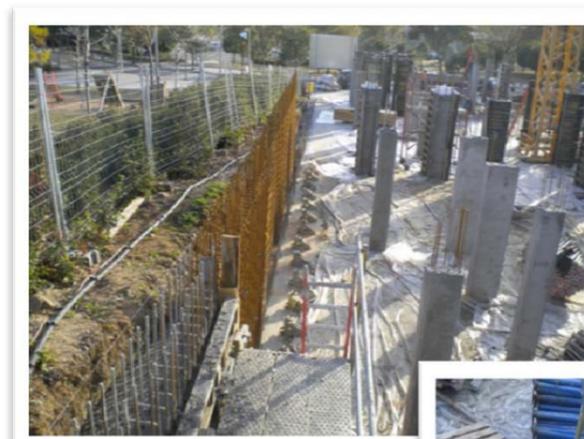
Muros realizados por tramos

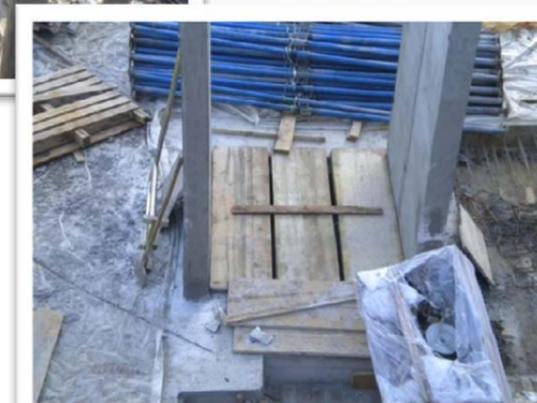
SEMANA 7		Fecha: 07/01/2011	Plano relacionado: E1
PERSONAL		INCIDENCIAS	MEDIOS AUXILIARES
1 oficial	1 oficial 2a	La pasarela que se utiliza como soporte para el hormigonado de los muros perimetrales es irregular y no tiene rodapiés.	Generador eléctrico
8 ferrallistas	8 encofradores	Las únicas incidencias a considerar serían los despistes de algún trabajador en cuanto al acopio de ciertos materiales.	
1 gruista		En las vueltas de vacaciones puedes perder un día o dos en reorganizar todo y con suministros de material.	
PASTILLA B			
Colocado de armaduras, encofrado y hormigonado de todos los pilares, a excepción del pilar de la rampa, al nivel de Planta Sótano -2. Hormigonado de los muretes interiores del ascensor. Se ha realizado el encofrado de madera en el suelo de la superficie donde posteriormente se ejecutará la rampa y las escaleras. Colocado de todas las armaduras horizontales de los muros, también se ha encofrado teniendo en cuenta las pilastras, y posterior hormigonado de todos los muros en 3 tramos. Acopio de material diverso: Puntales, armaduras, encofrados de pilares...

Ausencia de medidas de seguridad

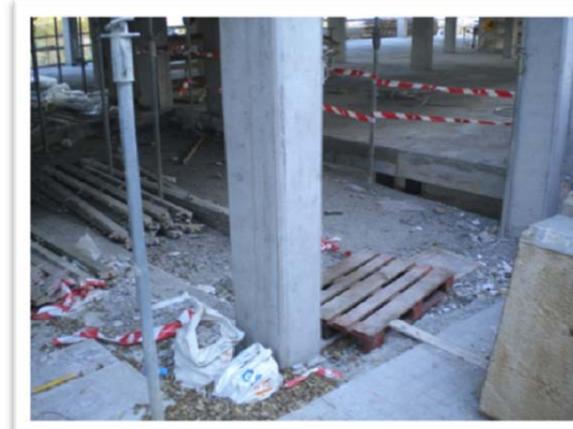
Escombros sin recoger

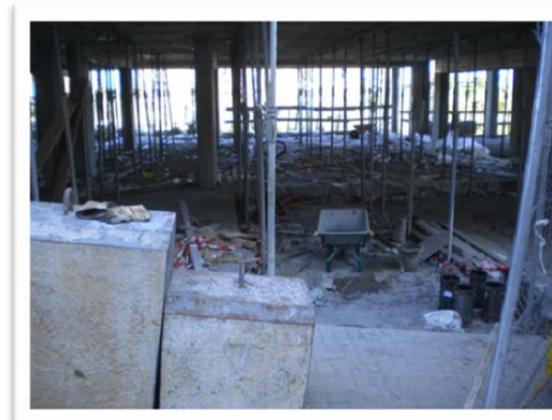
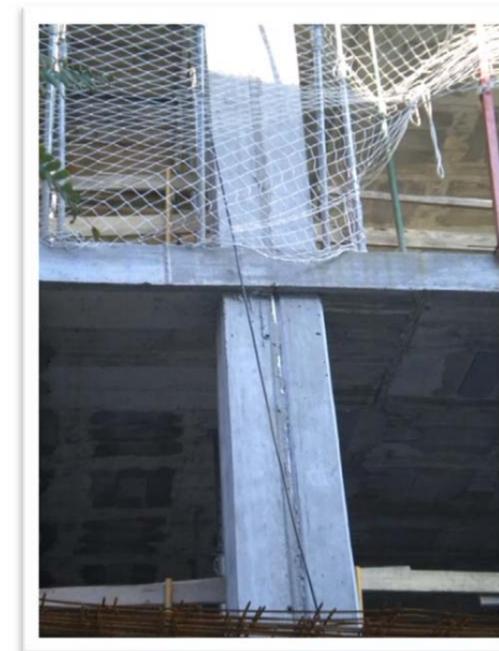
IMPRESIONES			
<p>Según nos comenta el encargado, la junta de dilatación se tapa con mortero. Al retirar el tableado del forjado, el encargado nos hace el favor de mostrarnos el fenólico que propicia a un acabado con una textura menos porosa. Después de salida de cada camión hormigonera se debe limpiar el suelo público, y así se realiza. Desde el robo del cableado se ha colocado la caseta del vigilante nocturno, que trabaja a partir de las 5 de la tarde.</p>

Junta de dilatación

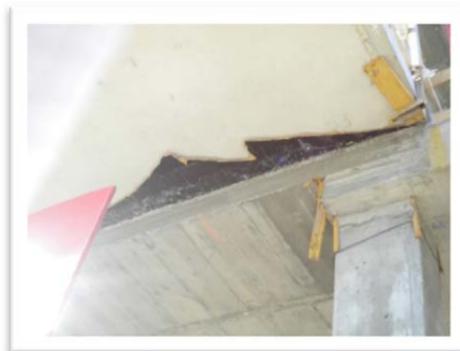
Restos de placas de fenólico

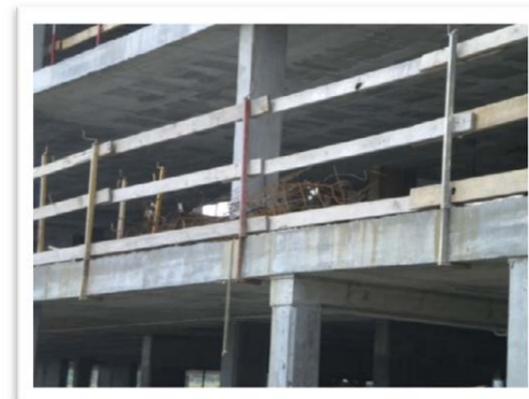
SEMANA 24		Fecha: 03/05/2011	Plano relacionado: E3 y F1
PERSONAL		INCIDENCIAS	MEDIOS AUXILIARES
1 oficial 2 ferralistas 1 grúista	1 oficial 2a 2 encofradores 4 paletas	Hemos visto un acopio de armadura de piel, es algo que habría que reciclar al máximo de lo posible puesto que es peligroso si alguien se tropieza con él. Varios <i>pallets</i> se han desmoronado y se deben volver a retractilar. Estos no pueden ser elevados con la grúa. No queda ningún puntal en la obra (tan solo alguno en el patio interior).	Toro mecánico
PASTILLA B			
<p>Revisión del acero, y que todo esté bien encofrado, y a primera hora del lunes se hormigona el forjado de Planta Cubierta.</p> <p>Hormigonado de las escaleras que conectan P3 con P4.</p> <p>El equipo de paletería se encuentra entre Planta Sótano -2 y -1, aunque han subido de planta esta semana los trabajos han sido muy pocos.</p> <p>Encofrado de las escaleras que conectan P4 con P. Cubierta</p> <p>Se ha empezado a trabajar en la Planta Cubierta, se ha colocado el armado a los muros, se han encofrado y hormigonado.</p>

Escombros apilados de acero

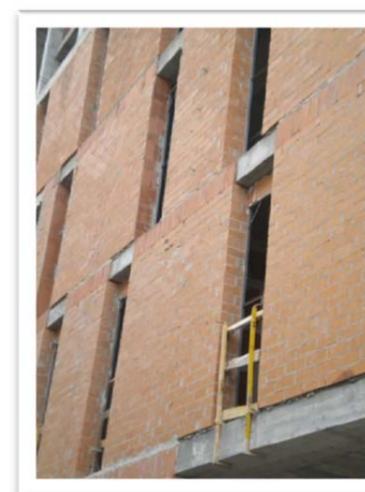
IMPRESIONES			
Parece que en la pastilla 2 hay un problema con la alineación de huecos de ventana. Sin perder tiempo, a medida que se levantan paredes se marcan los pasos de instalaciones en la pared, incluso en varios sitios vemos que se ha picado para hacer las regletas. La grúa ha perdido mucho protagonismo, una vez en la fase de cerramientos solamente se utiliza para trasladar materiales de una planta a otra mediante las pasarelas. Han entrado los yeseros, ya levantan las 2 plantas sótano enyesadas.

Fachada de huecos no consecutivos

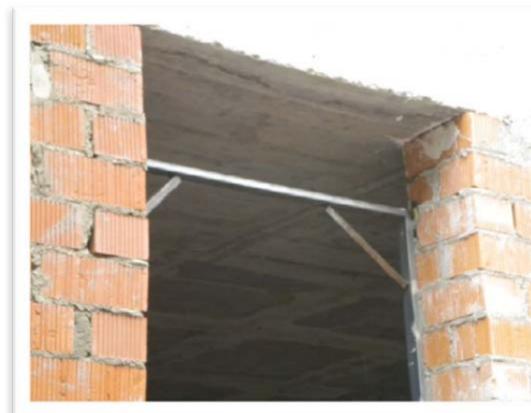
La fachada respeta el replanteo de los premarcos

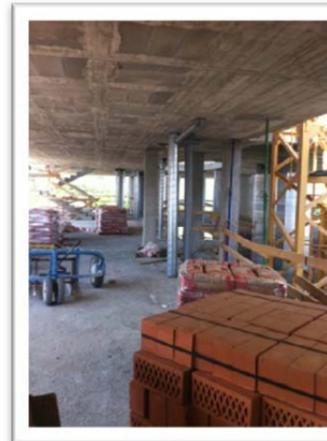
Pocas zonas
libres de paso

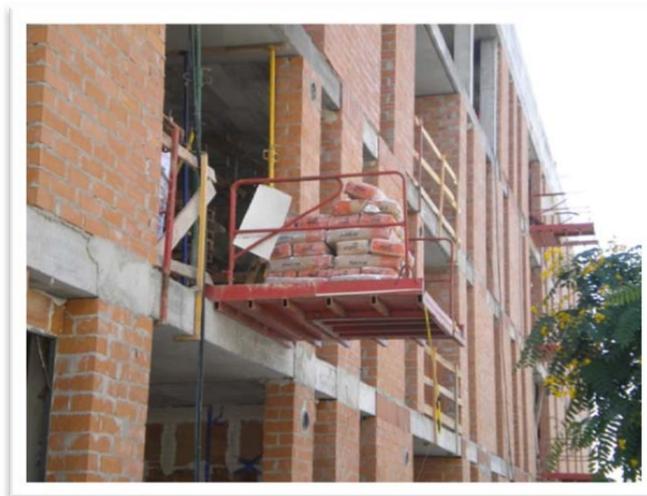
Pasarela cargada

En la fase de cerramientos, se deberían establecer las pasarelas de carga en un lugar que no tuviera tránsito en su proyección en la calle. Esto es, hemos visto las pasarelas en la fachada Oeste, justo encima de las casetas de obra. Esta medida debería ser corregida para que en caso de desprendimientos no causaran daños a los trabajadores y a otros elementos.

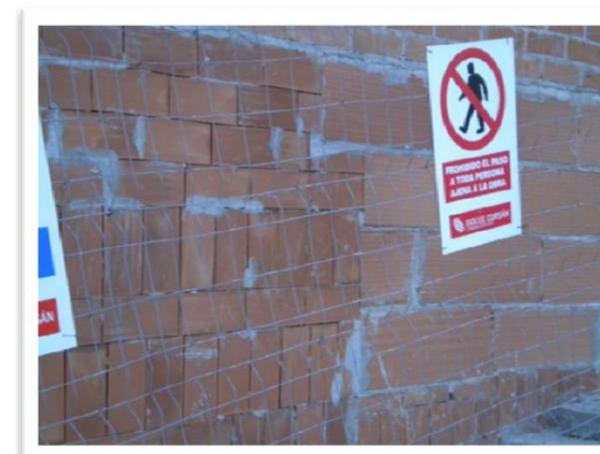
Diferentes tipos de fábrica en la realización de obra vasta

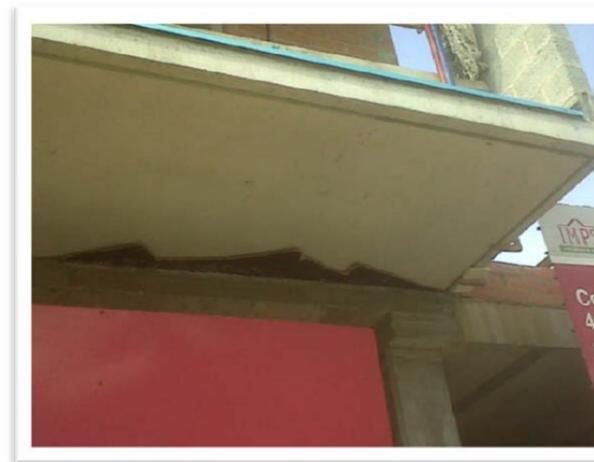
Aún no se han retirado las placas de fenólico

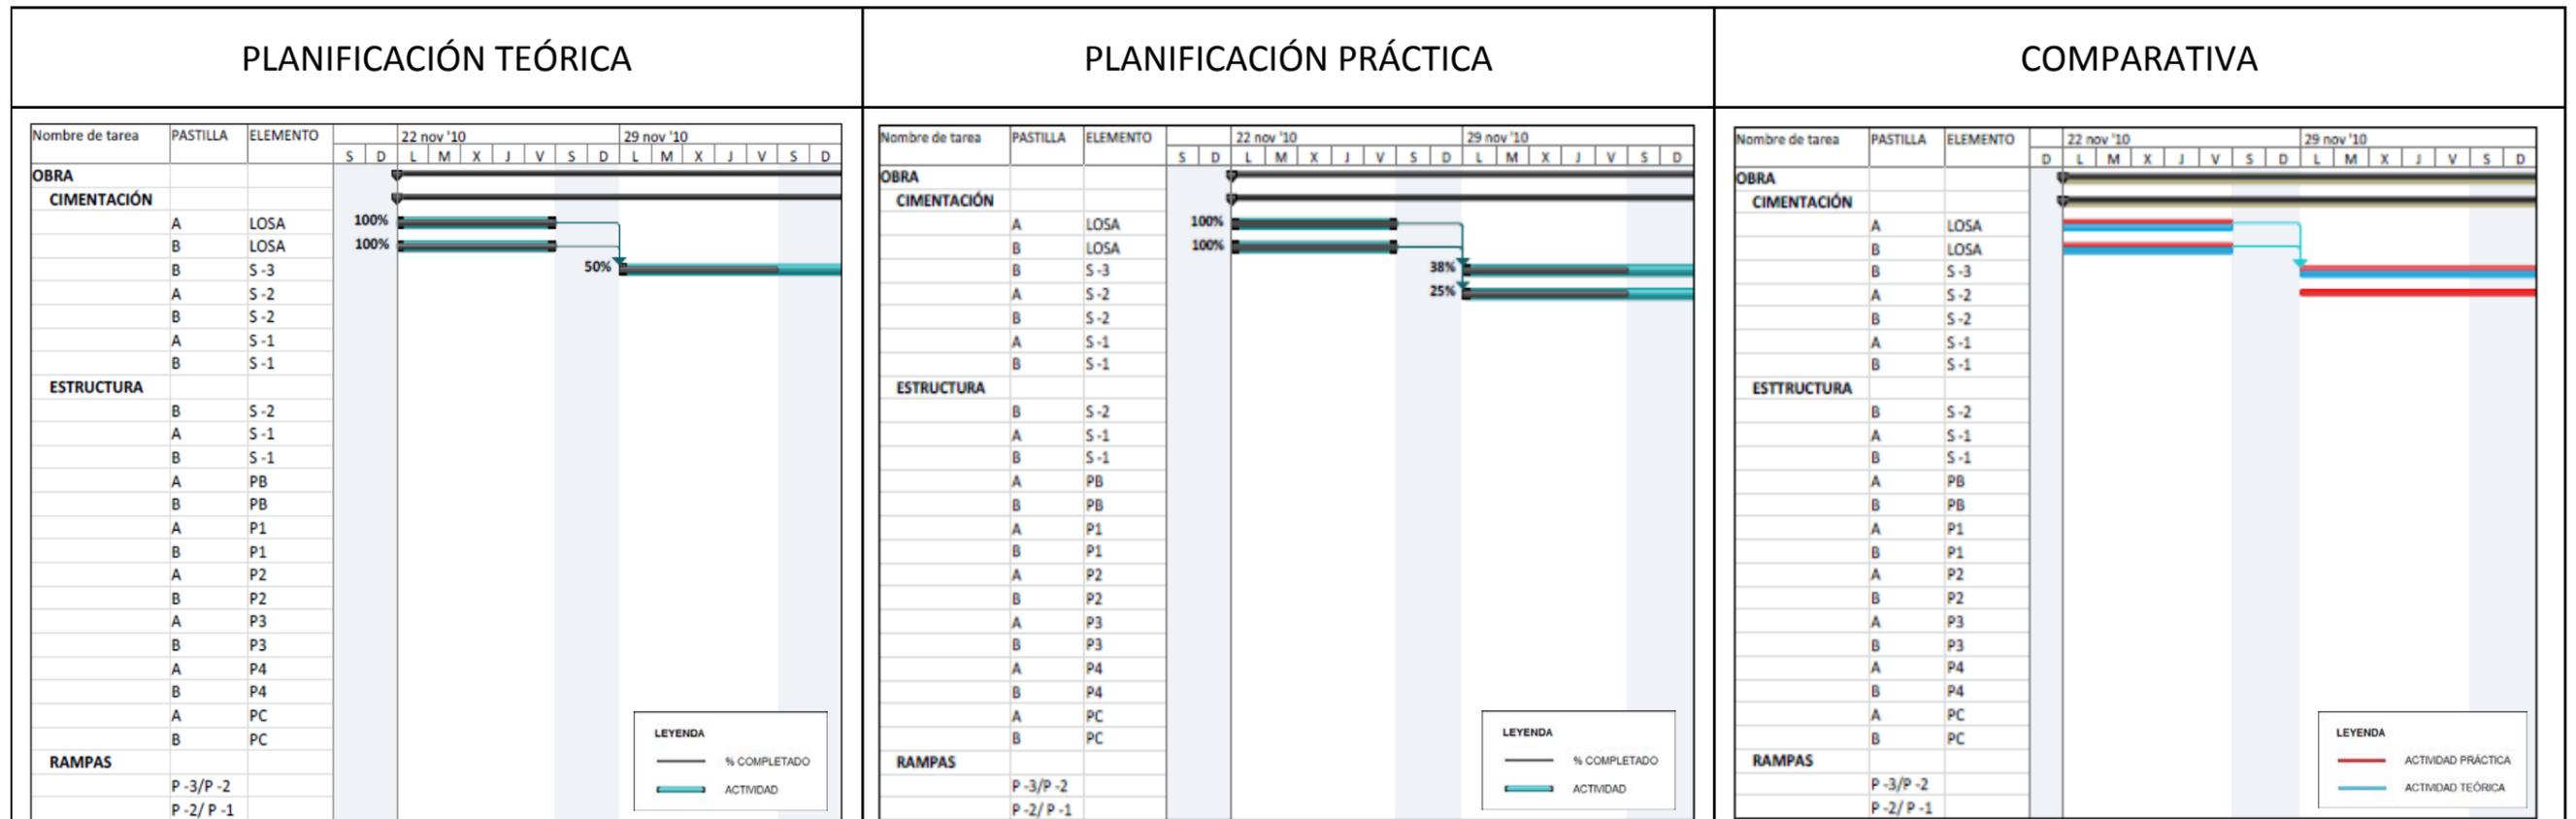
FICHA 1. SEGUIMIENTO DE LA PLANIFICACIÓN SEMANAS 1 Y 2 (22/09/2010 - 03/12/2010)

- Planificación teórica:** Las actividades de encofrado, montaje de armado y hormigonado de las losas de cimentación de las pastillas A y B se realizan durante la primera semana con un equipo de trabajo. Durante la segunda semana se da inicio a la tarea de realización de los muros de contención del Sótano -3 en la pastilla B, quedando realizada al 50%.

- Comparativa:** Se observa que la tarea de muros Sótano -3 de la pastilla B sufre un retraso en cuanto a la planificación inicial, ya que el porcentaje completado es inferior al previsto. En el gráfico se muestra la aparición de la actividad de muros Sótano -2 en la pastilla A, no previsto en la planificación inicial.

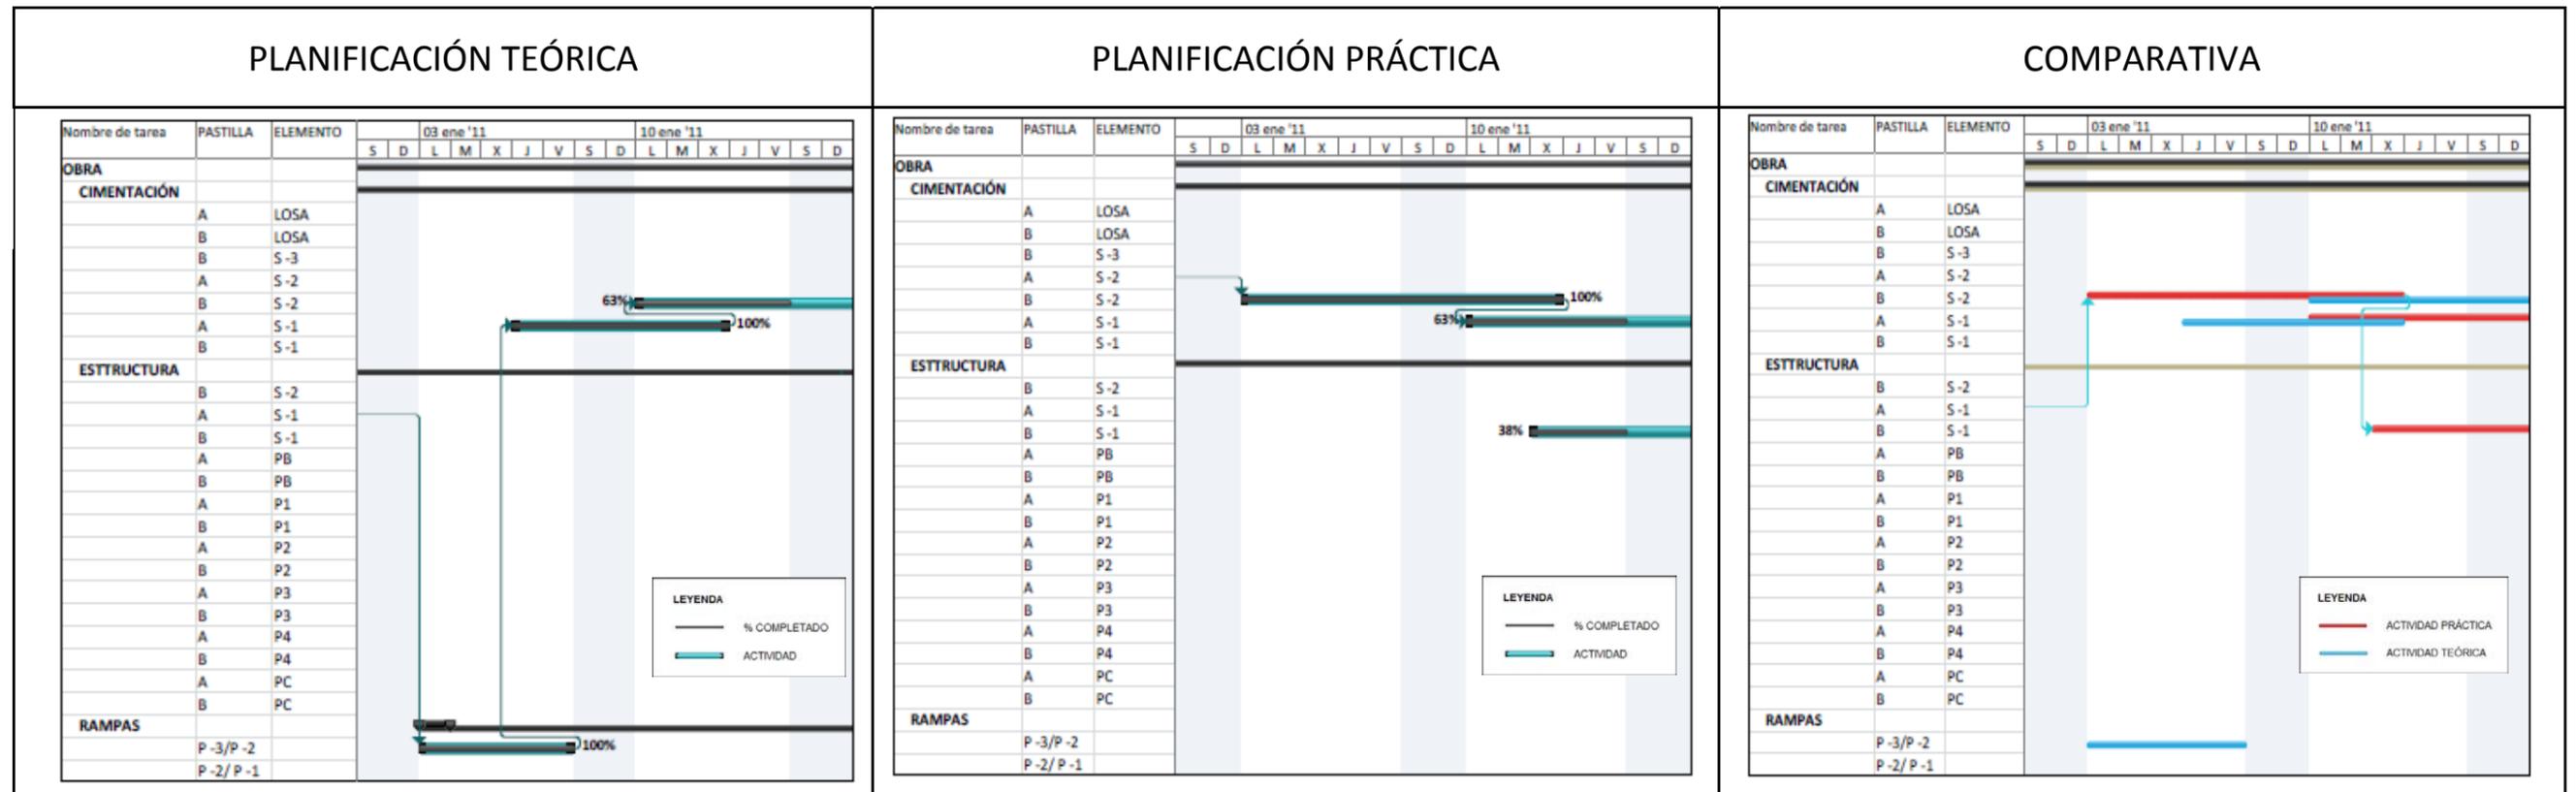
FICHA 4. SEGUIMIENTO DE LA PLANIFICACIÓN SEMANAS 7 Y 8 (03/01/2011 - 14/01/2011)

Observamos como la actividad de ejecución de la rampa no se lleva a cabo, lo que provoca un cambio de orden en cuanto a la ejecución de pastillas. La ejecución de los muros Sótano de la pastilla B se prioriza a los muros de contención Sótano -1 de la pastilla A. Un segundo equipo de trabajo en obra ofrece la posibilidad de comenzar la tarea de forjado Sótano -1 antes de lo previsto inicialmente.

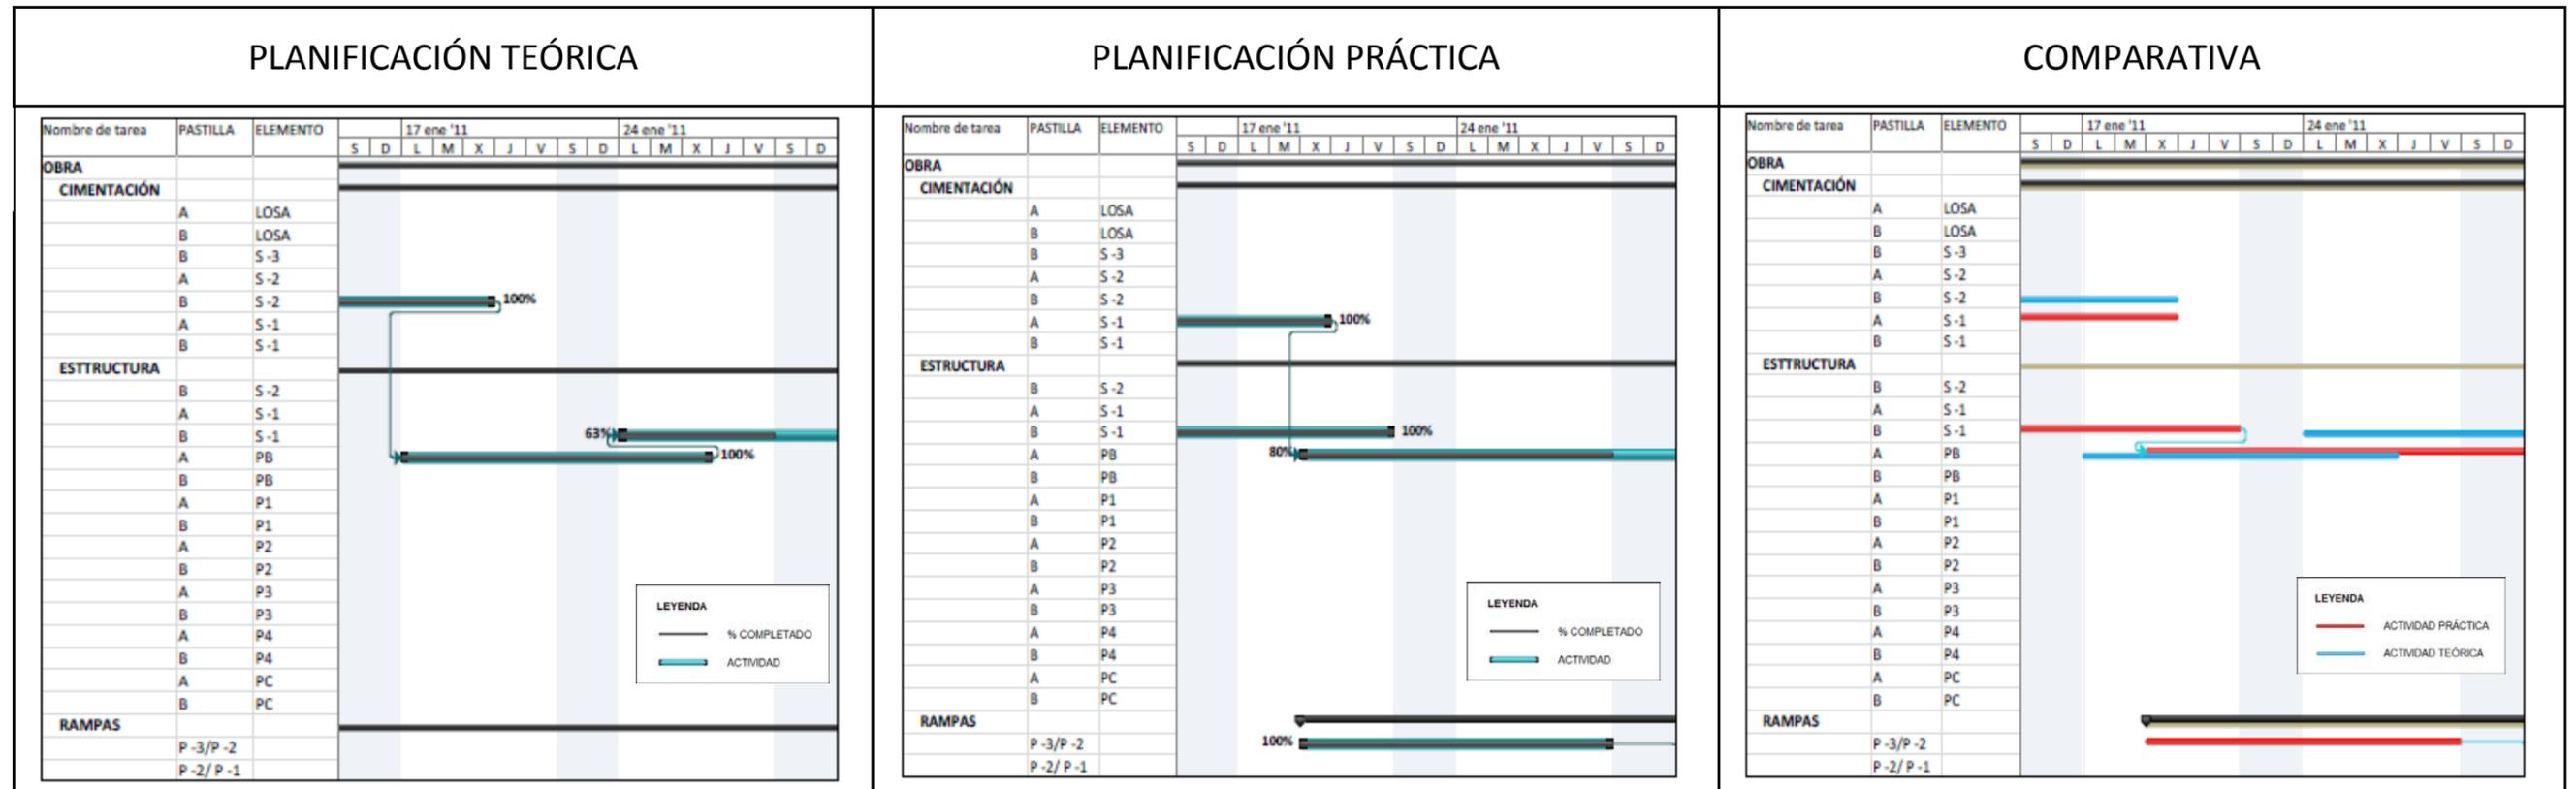
FICHA 5. SEGUIMIENTO DE LA PLANIFICACIÓN SEMANAS 9 Y 10 (17/01/2011 - 28/01/2011)

Observamos cómo se mantiene el desorden entre pastillas provocado por la no ejecución de la rampa en la fecha prevista.
 Se constata la contratación de un segundo equipo de trabajo que provoca que las actividades en diferentes pastillas se puedan llevar a cabo al mismo tiempo.
 En este momento apreciamos que, salvando el desorden existente en cuanto a la ejecución, estamos ligeramente por encima de los márgenes de planificación inicial.
