El patrimonio histórico-artístico de Torrecilla en Cameros: una propuesta de conservación, gestión y tutela

Máster Universitario en Estudios Avanzados en Humanidades

Trabajo de Fin de Máster

Lara Pérez Castaños

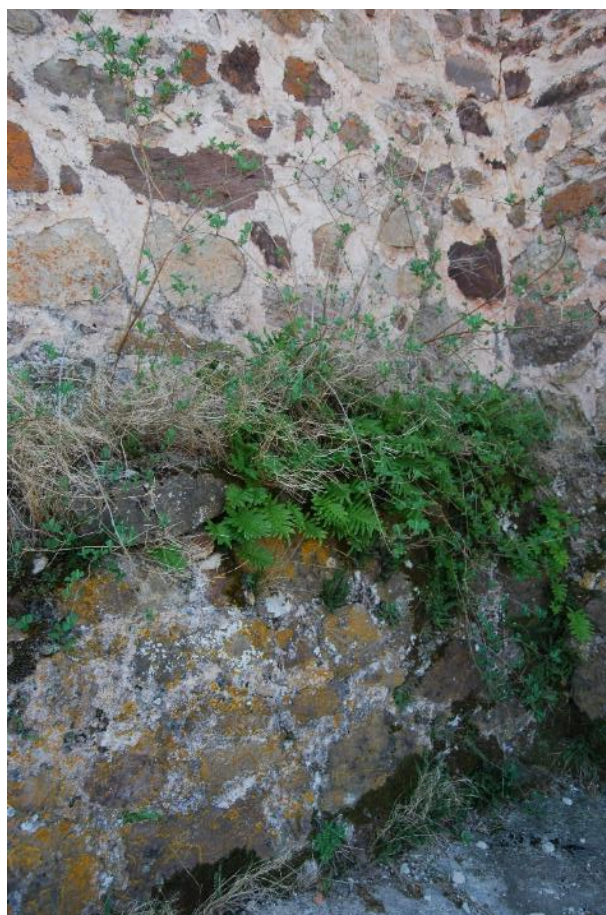
Figura 19. Ermita de Nuestra Señora de Tómalos. Vegetación en el muro norte. (Fotografía de la autora)
