**Evaluación de la carpeta de rodadura asfáltica aplicando las metodologías Índice de Condición del Pavimento (PCI) y Visión e Inspección de Zonas e Itinerarios en Riesgo (VIZIR)**

Bach. Eton Bryam Huaman Cabrera

**Lima, octubre del 2020**

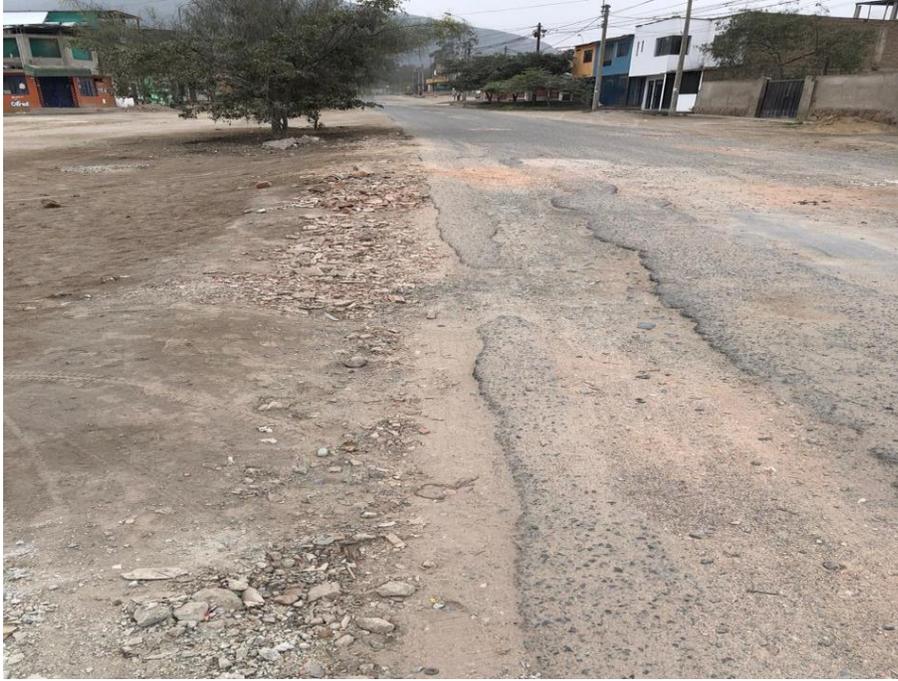
*Figura 66: Patologías Baches, desnivel de carril-berma.*

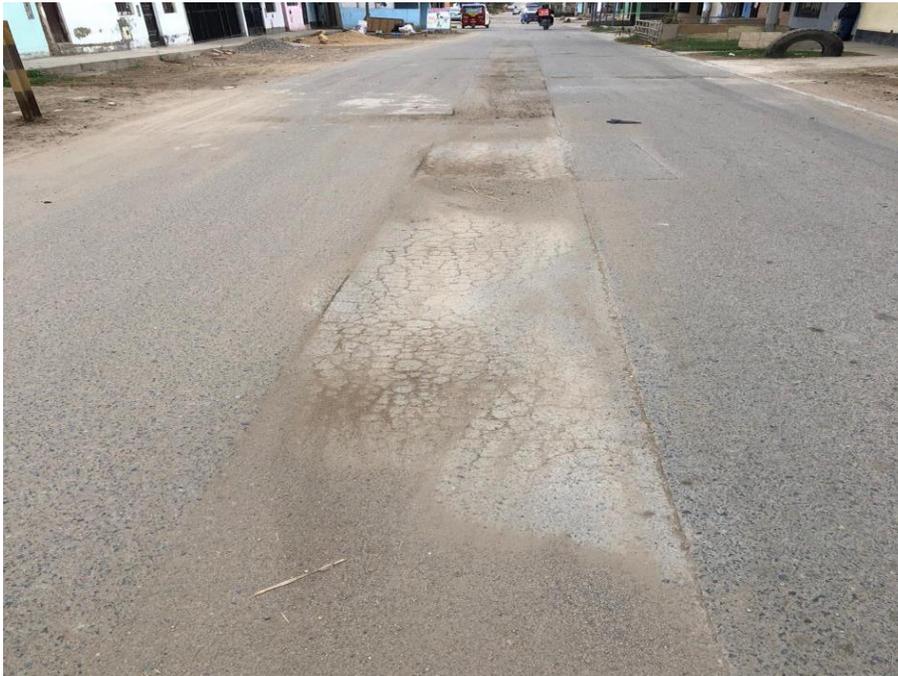
*Figura 67: Patología Parches.*

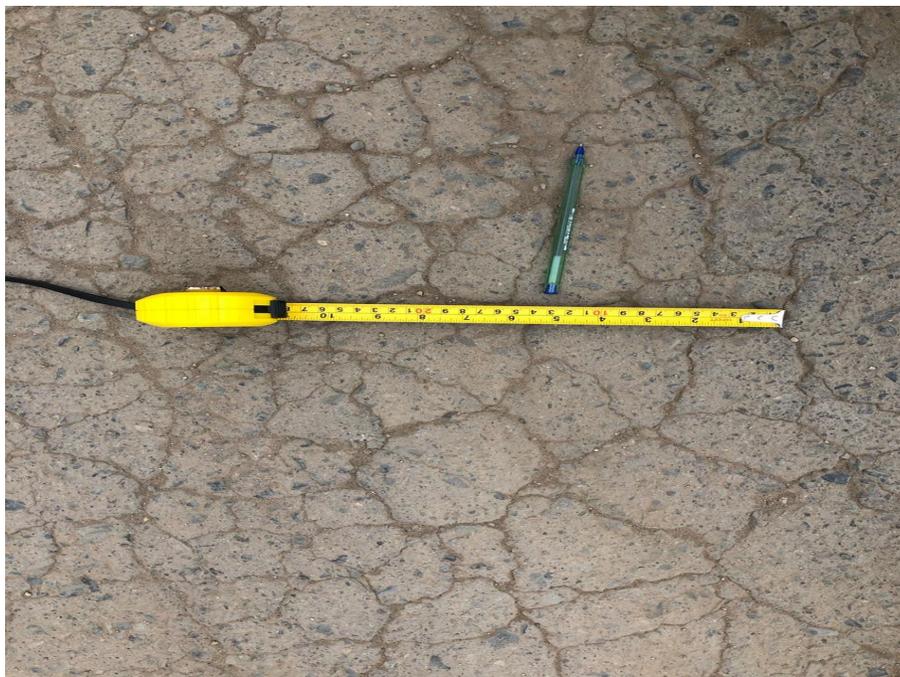
Figura 68: Patología Piel de cocodrilo.

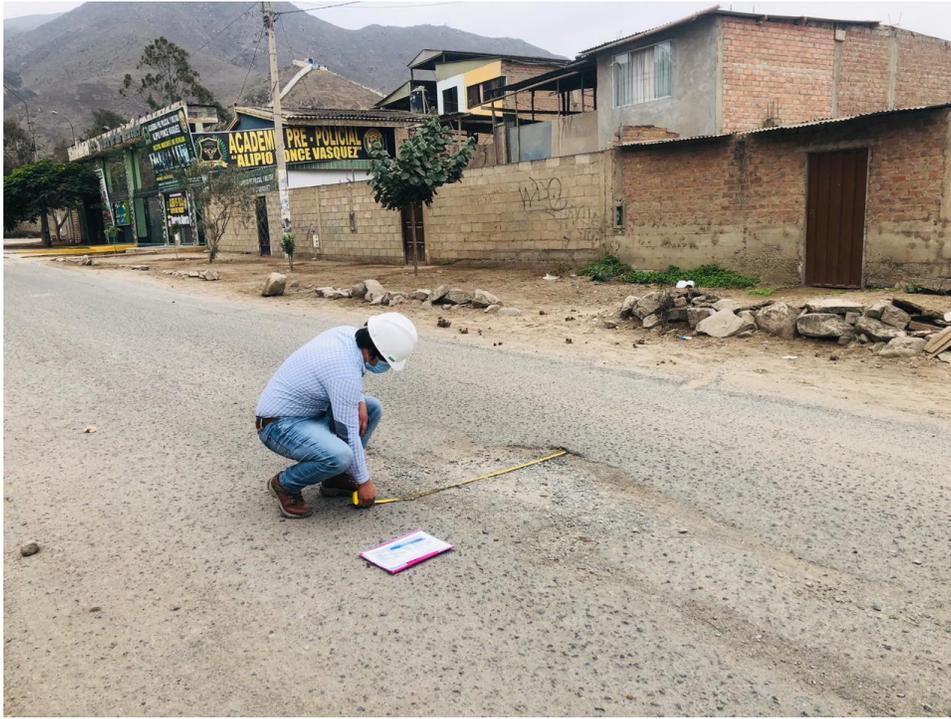
Figura 216. Baches.

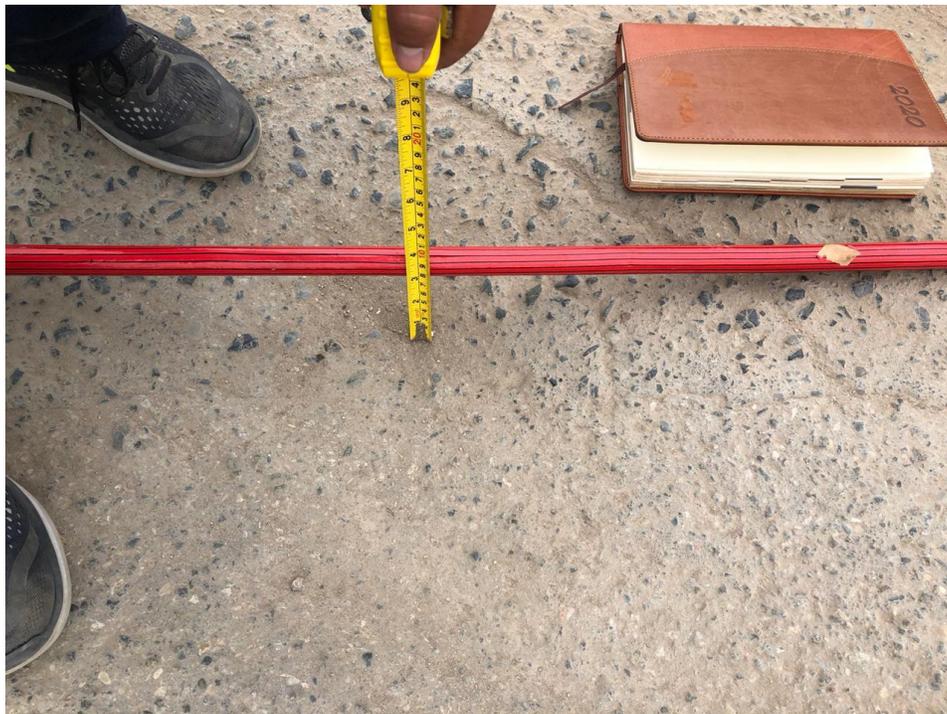
Figura 217. Depresión.

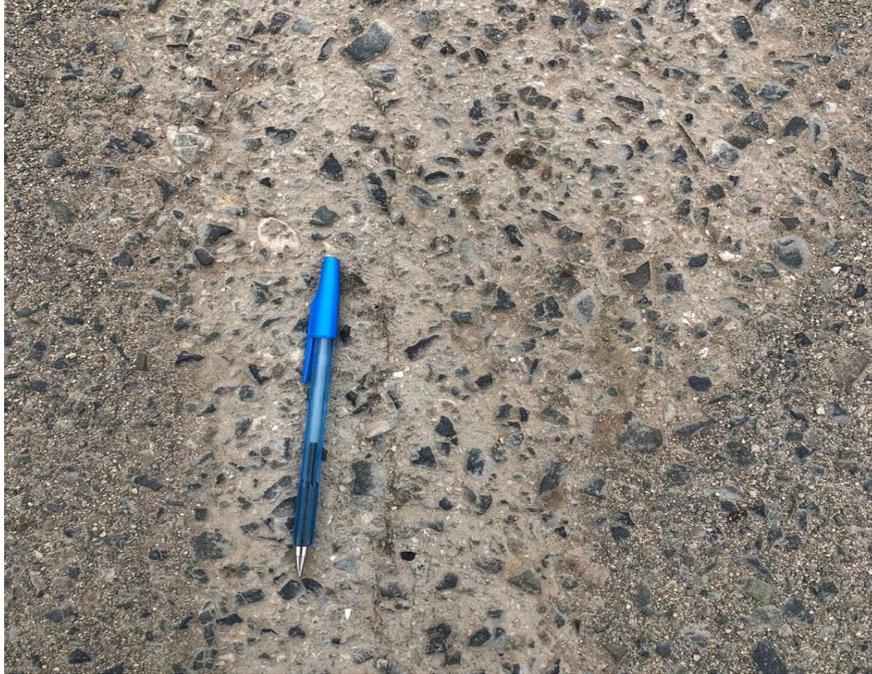
*Figura 219. Fisuras Longitudinales y transversales.*

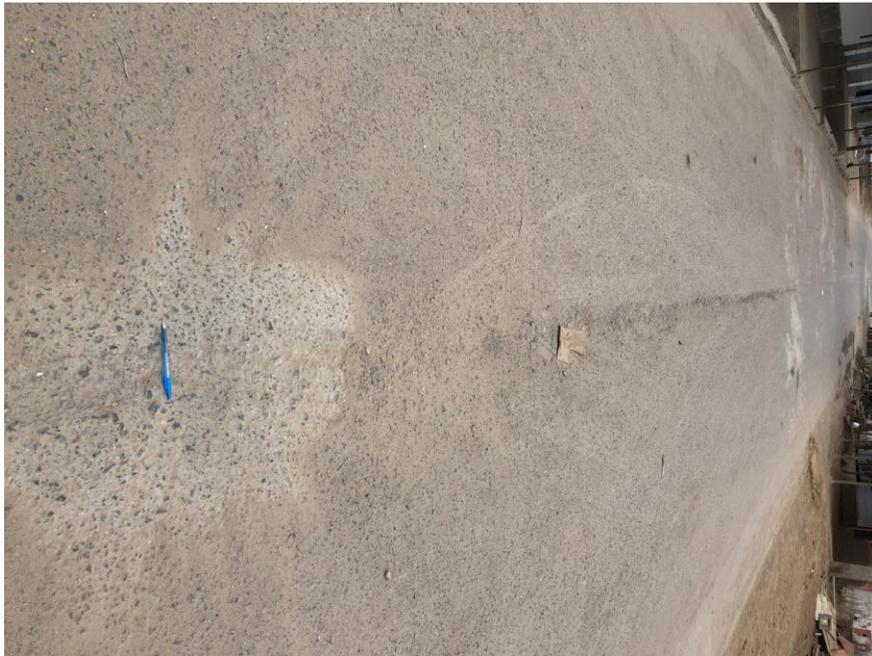
*Figura 218. Ahuellamiento.*

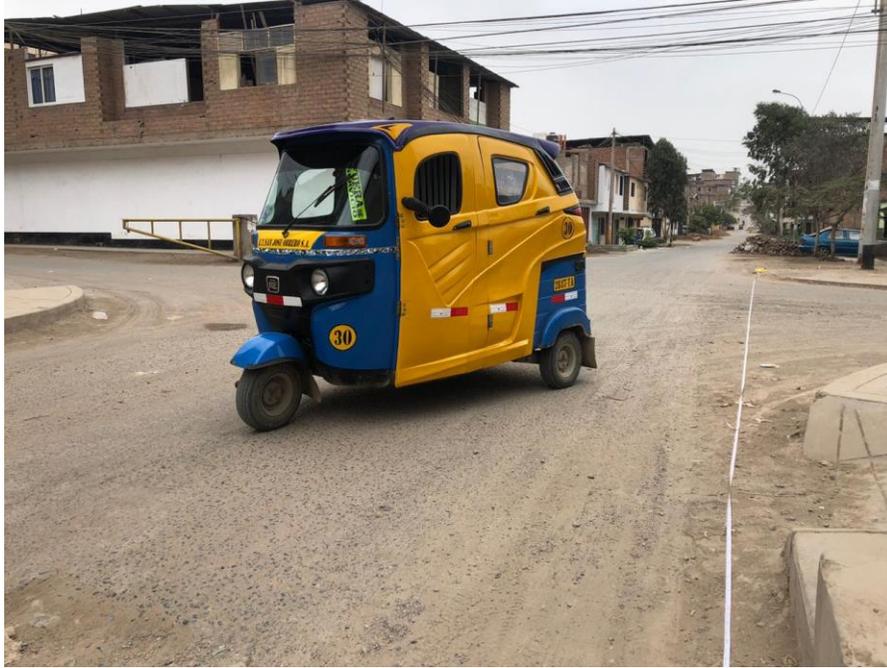
Figura 221. Pulimiento de Agregados.

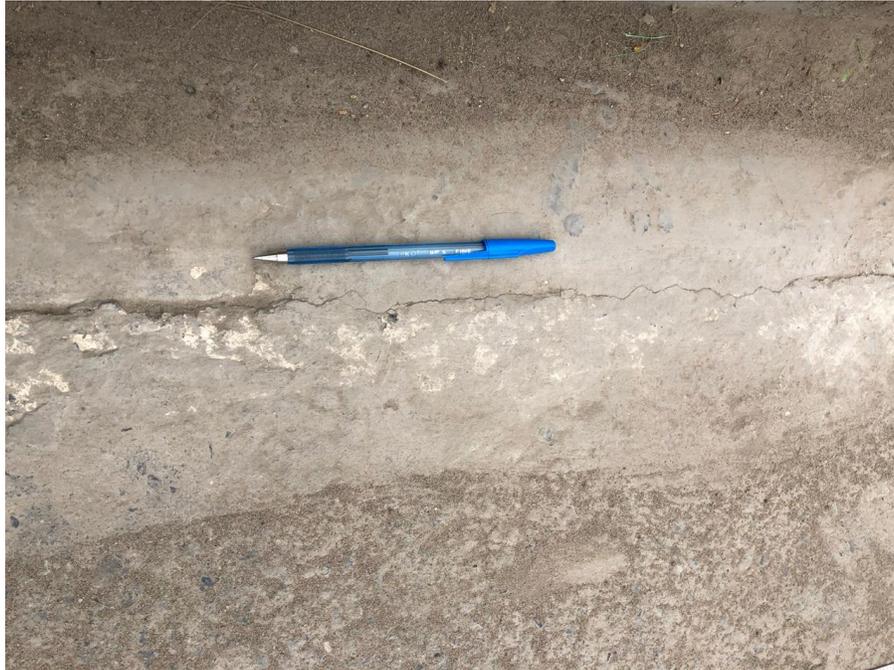
Figura 220. Fisuras de Reflexión de Junta.

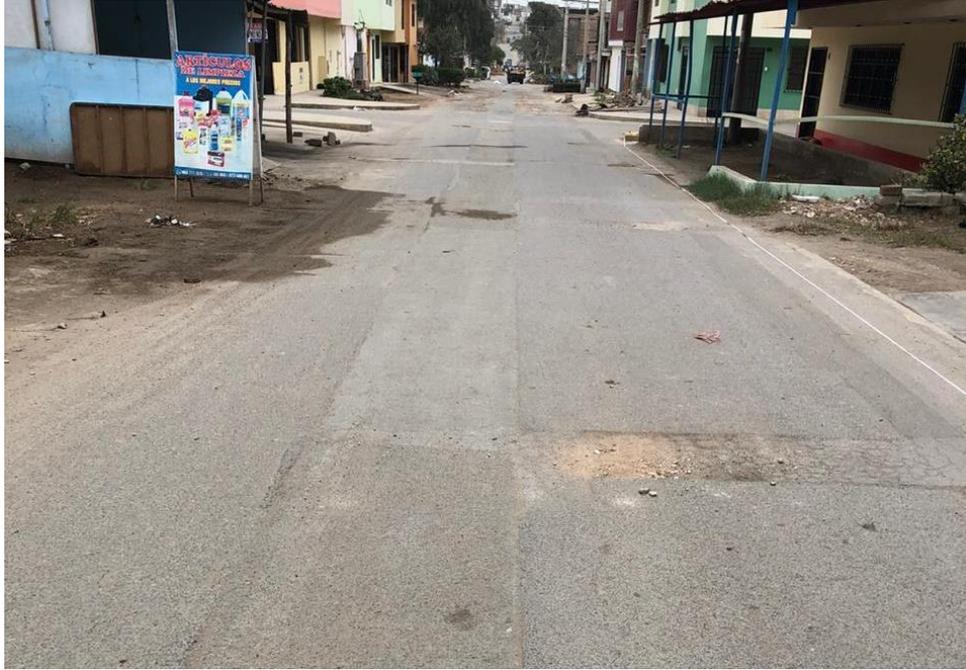
Figura 223. Parches.

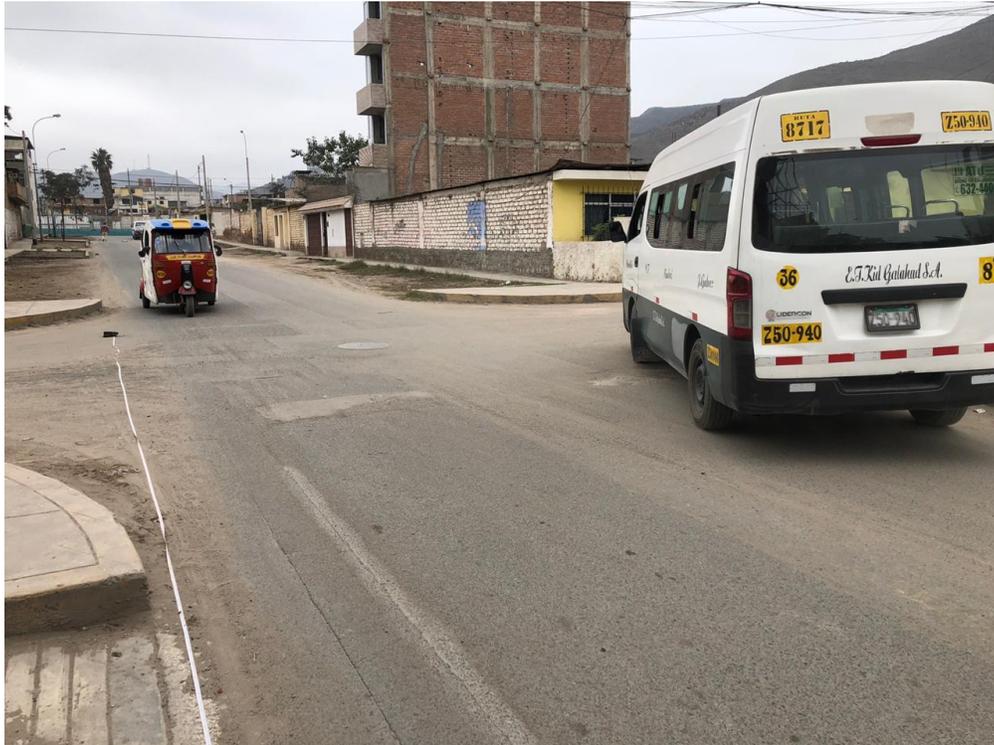
Figura 222. Parches.

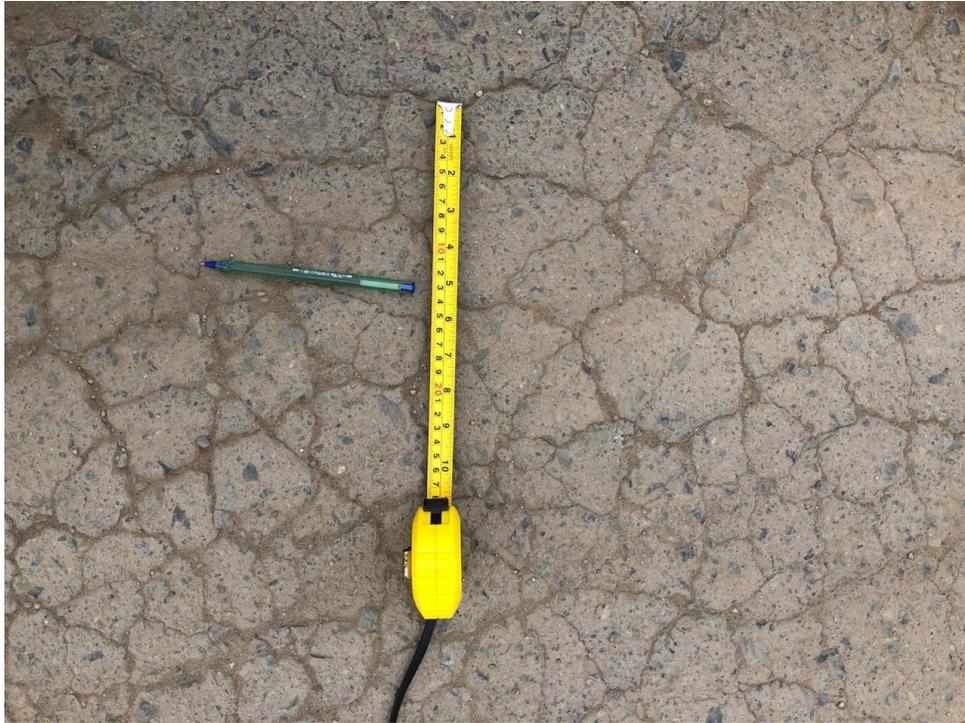
Figura 225. Piel de Cocodrilo.

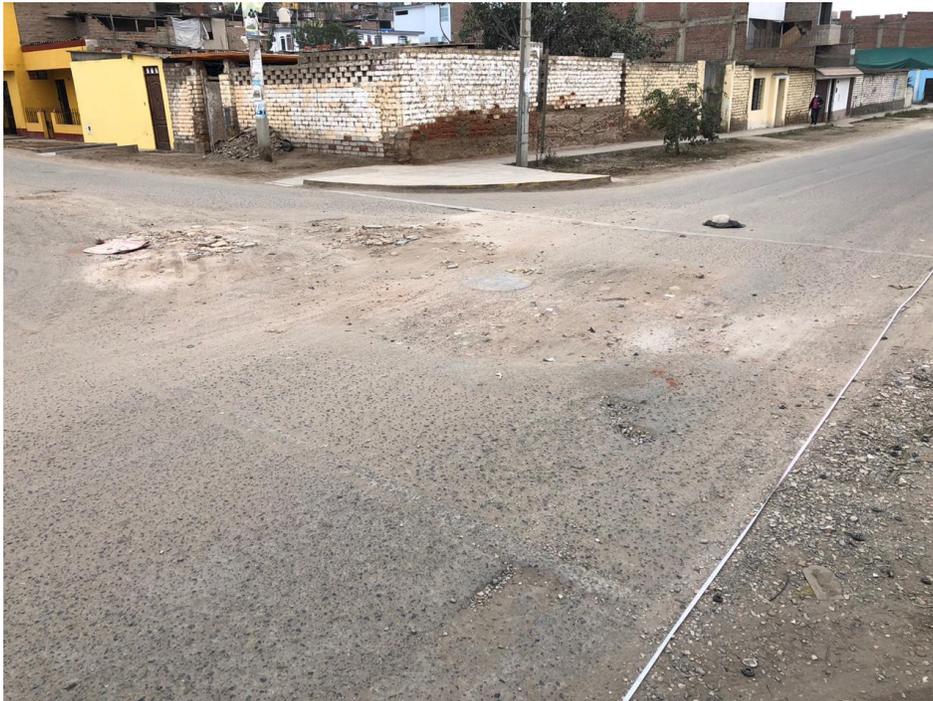
Figura 224. Huecos.

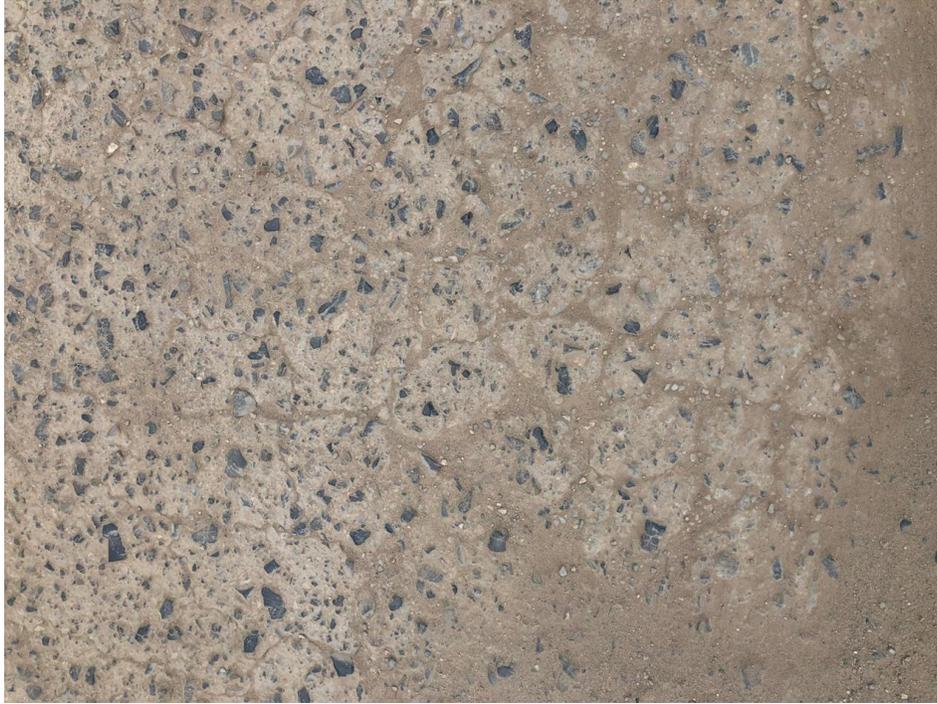
*Figura 227. Piel de cocodrilo.*

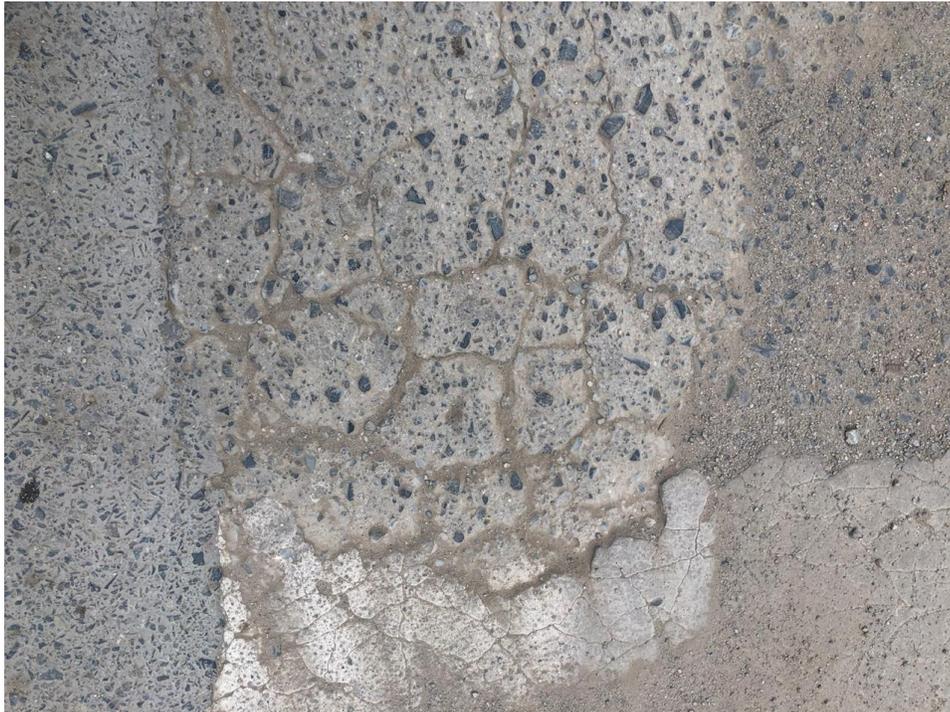
*Figura 226. Fisuras en Bloque.*

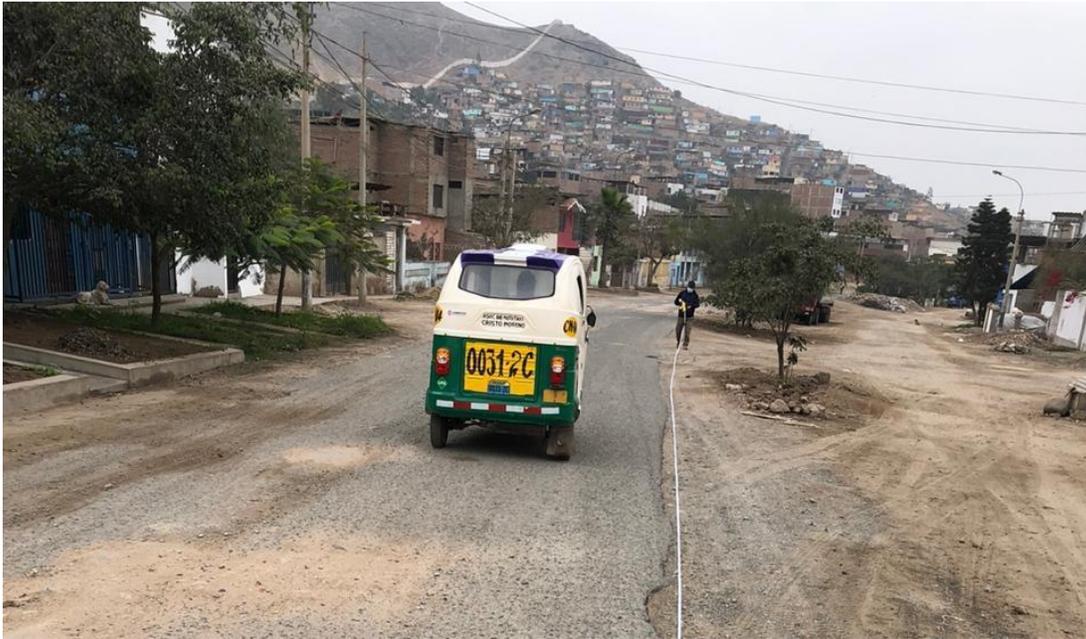
Figura 237. Desnivel de Carril Berma.
