ESCUELA PROFESIONAL DE INGENIERIA CIVIL

INFORME DE TESIS

**“EVALUACION, DIAGNOSTICO Y REPARACION DE LOS
ELEMENTOS DE CONCRETO EN EL COMPLEJO RECREACIONAL
MUNICIPAL LOS HUMEDALES DE ITE, PROVINCIA JORGE
BASADRE GROHMANN, TACNA - 2019”**

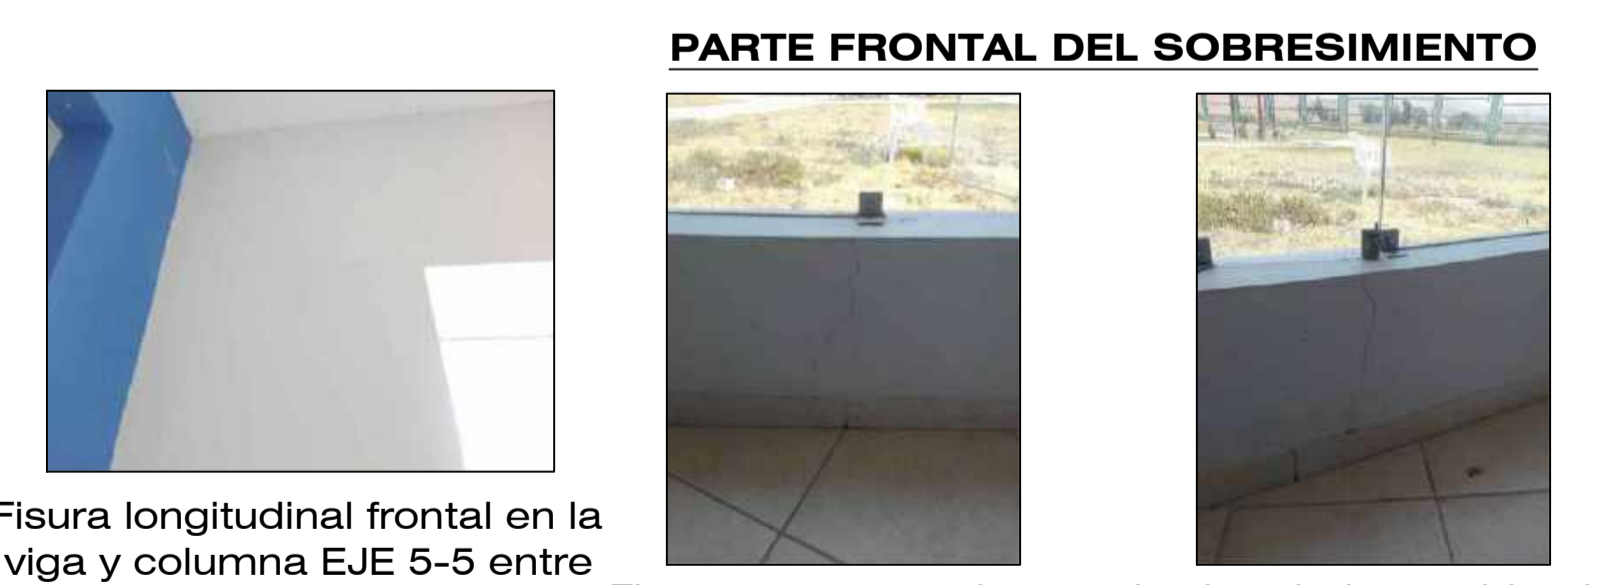
Fisura longitudinal frontal en la viga y columna EJE 5-5 entre EJE A-B'

Fisuras transversales en el sobrecimiento ubicado en el EJE 5-5 entre EJE A-B'

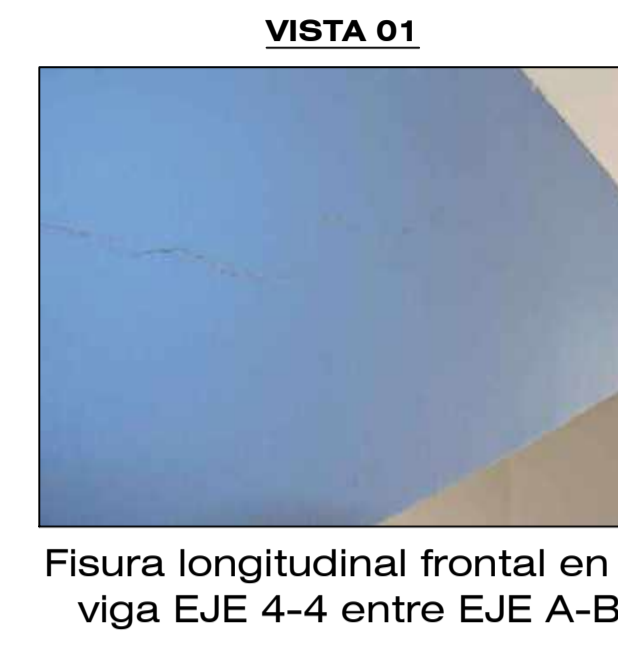
Fisura longitudinal frontal en la viga EJE 4-4 entre EJE A-B'

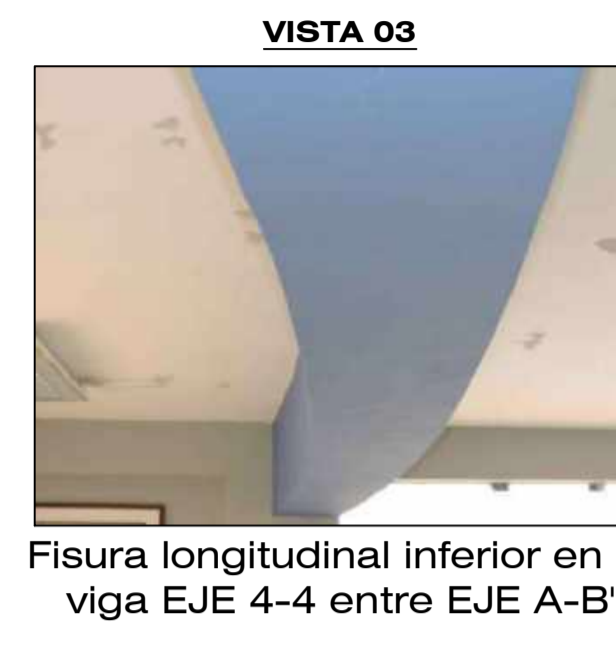
Fisura longitudinal inferior en la viga EJE 4-4 entre EJE A-B'

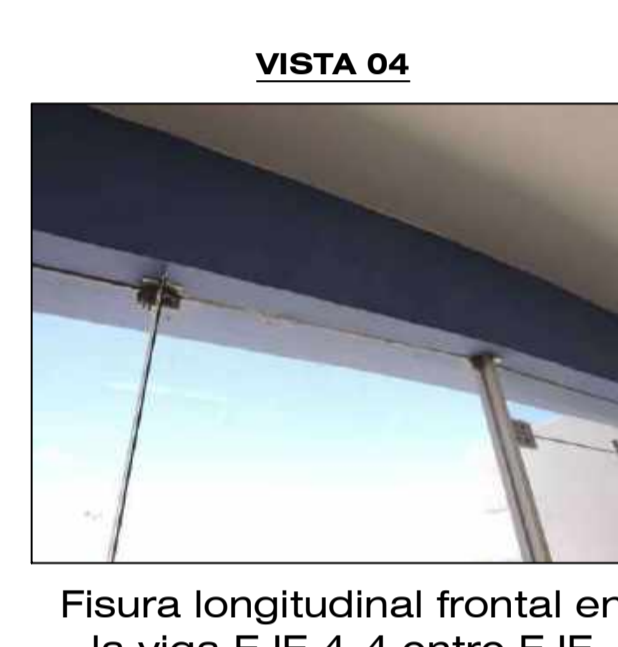
Fisura longitudinal frontal en la viga EJE 4-4 entre EJE B'-D'

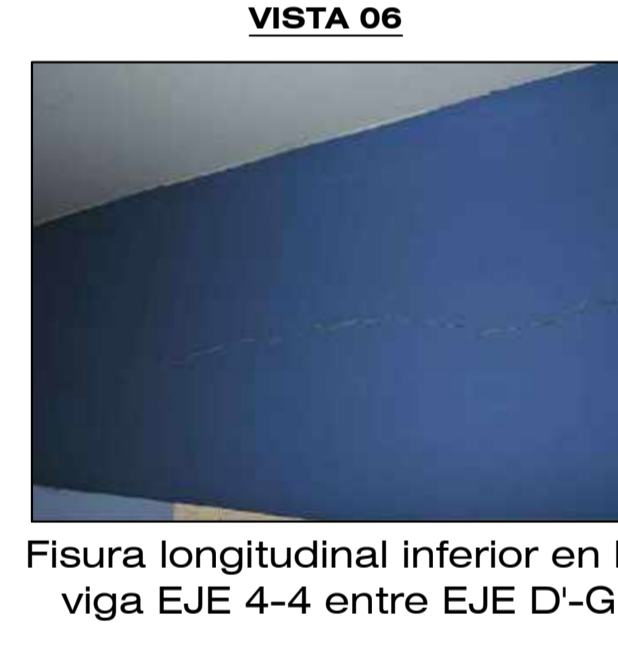
Fisura longitudinal inferior en la viga EJE 4-4 entre EJE D'-G

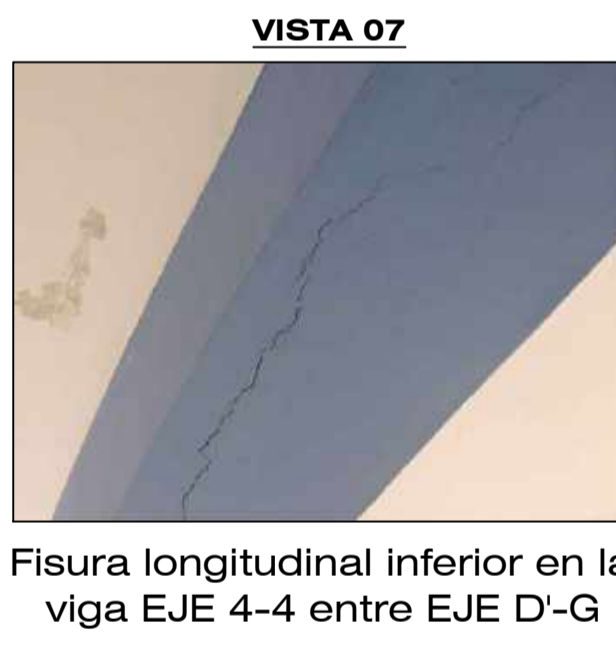
Fisura longitudinal inferior en la viga EJE 4-4 entre EJE D'-G

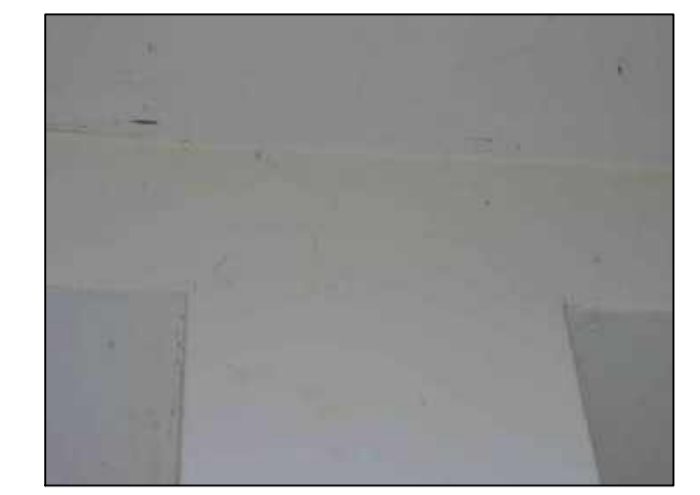
Fisura longitudinal frontal en la viga EJE 3-3 entre EJE C-D

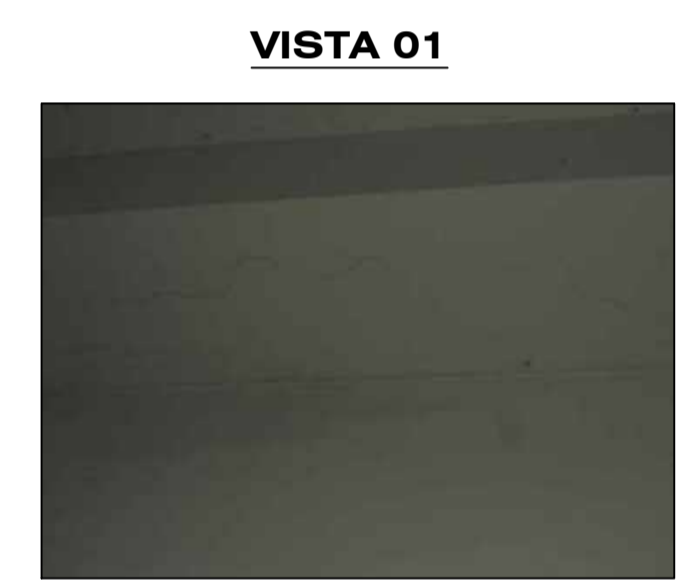
Fisura longitudinal frontal en la viga EJE 2-2 entre EJE D-F

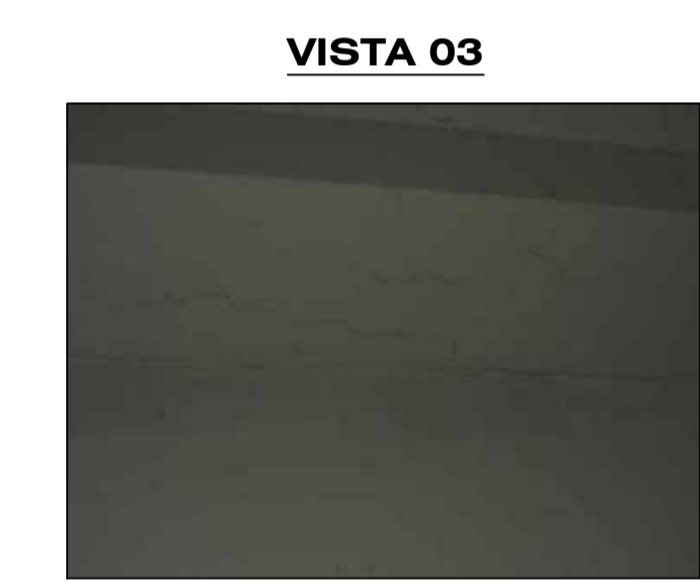
Fisura longitudinal frontal en la viga EJE 3-3 entre EJE B-C

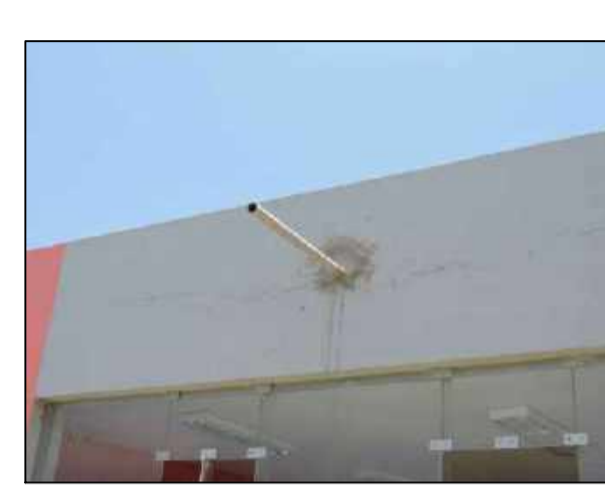
Fisuras longitudinales y transversales de la parte exterior del salón de juegos, sección de viga en el EJE A-A entre EJE 3-4

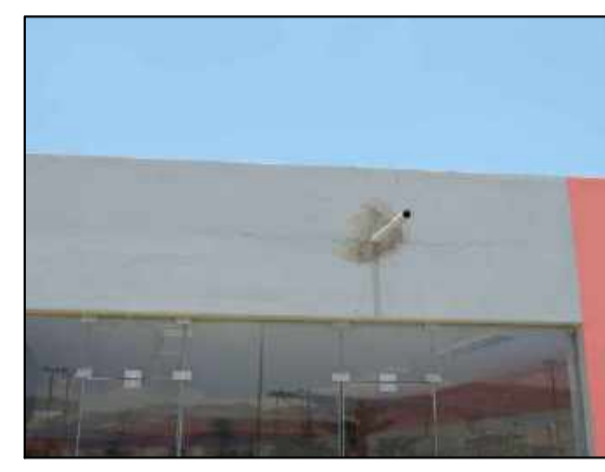
Fisuras longitudinales y transversales de la parte exterior del salón de juegos, sección de viga en el EJE G-G entre EJE 3-5

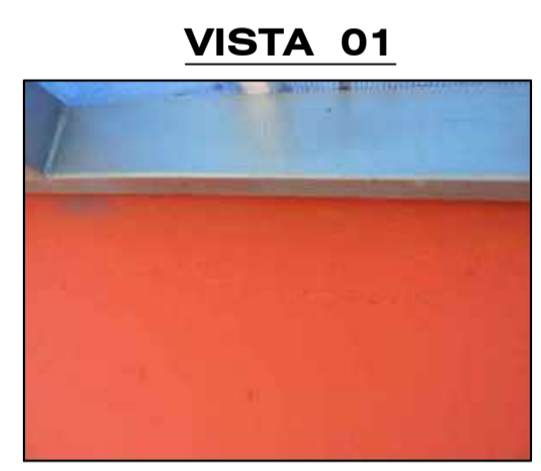
VISTA 01

Fisura longitudinal frontal encima de la puerta en el EJE 3-3 entre EJE F-G

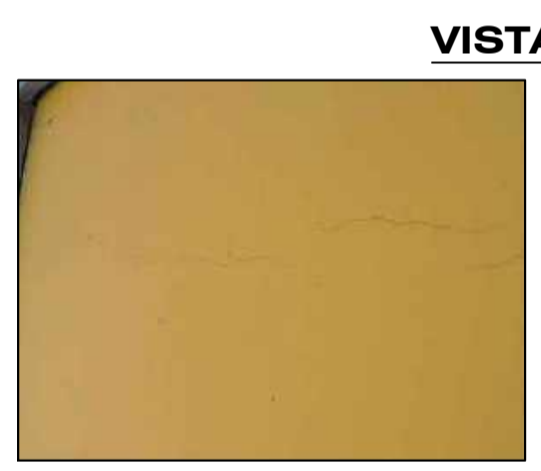
VISTA 01

Fisura longitudinal frontal de la entrada al salón de juegos en el EJE 3-3 entre EJE F-G

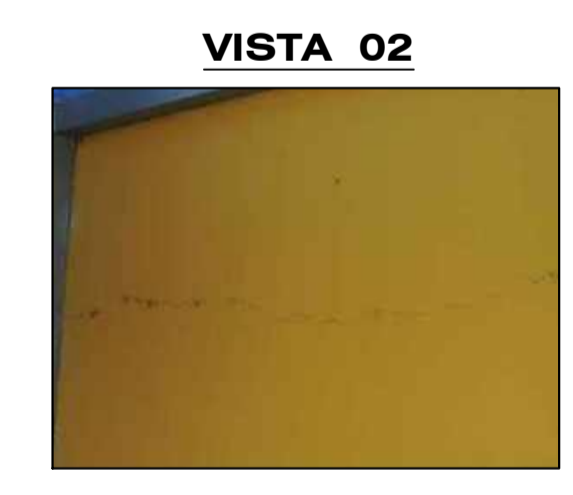
VISTA 02

Fisura longitudinal frontal en la placa en el EJE 3-3 entre EJE A-B

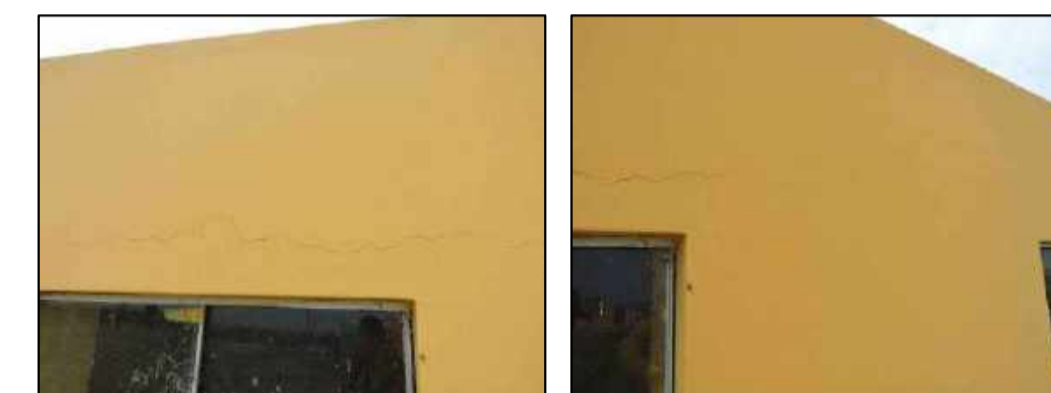
VISTA 01

Fisuras longitudinales en el exterior del salón de juegos en el EJE 1-1 entre EJE D-E

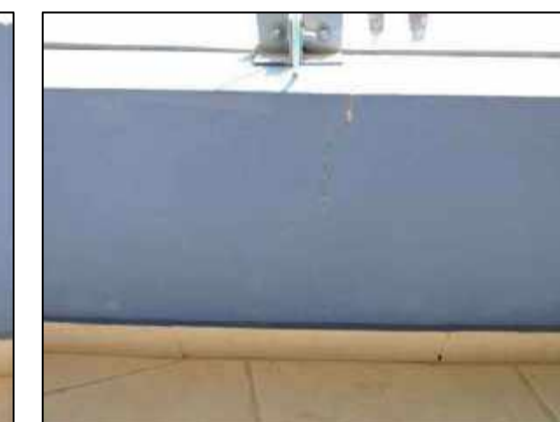
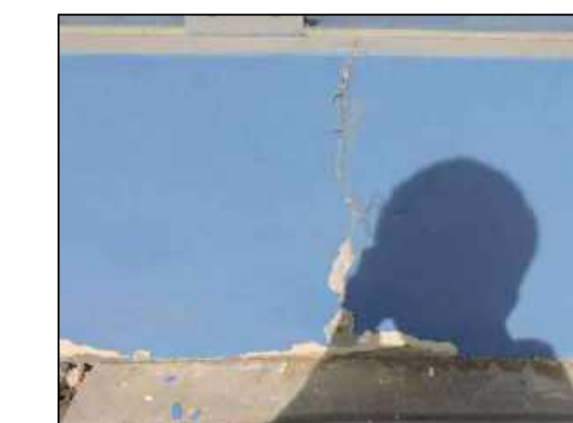
VISTA 02

Fisura transversal en el sobrecimiento parte externa del ambiente del EJE 5-5 entre EJE C-F

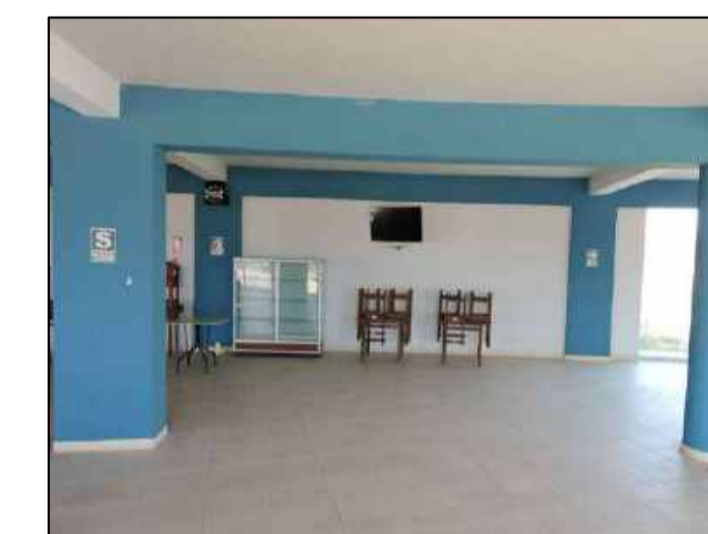
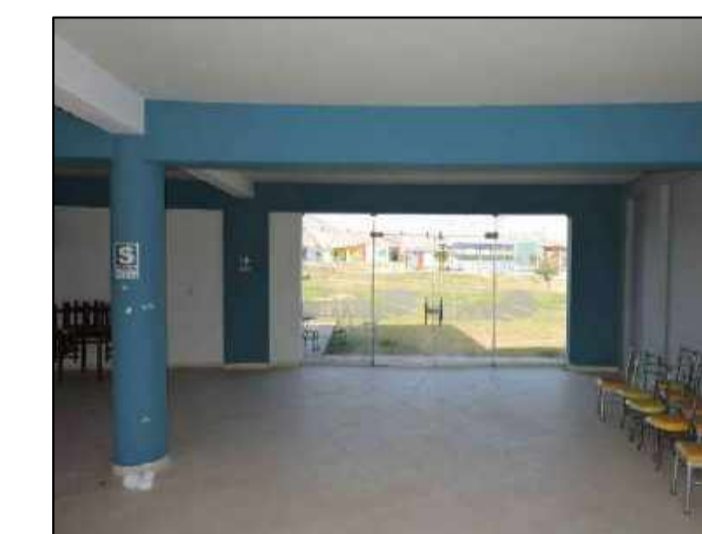
VISTA 03

Fisuras longitudinales y transversales en el portico ubicado en el EJE 2-2 entre EJE C-F

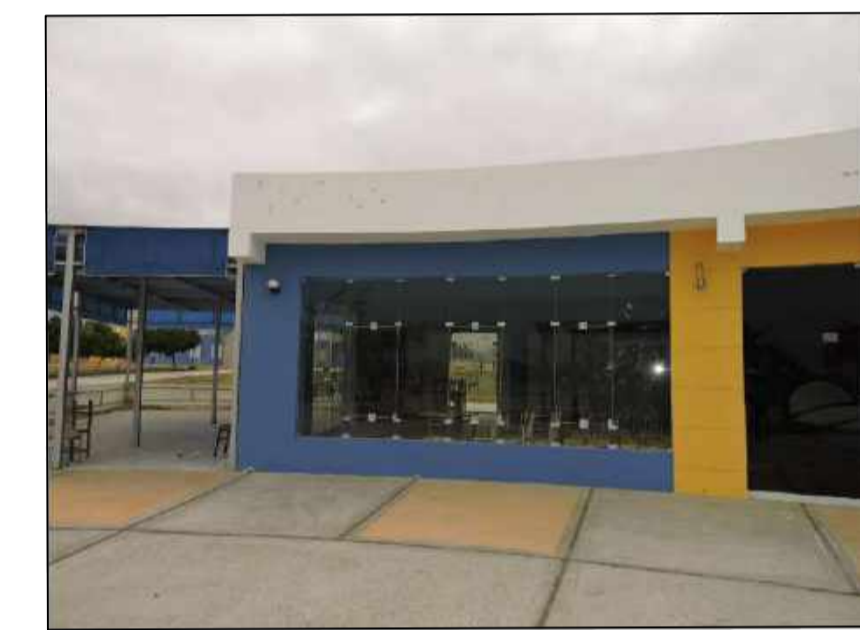
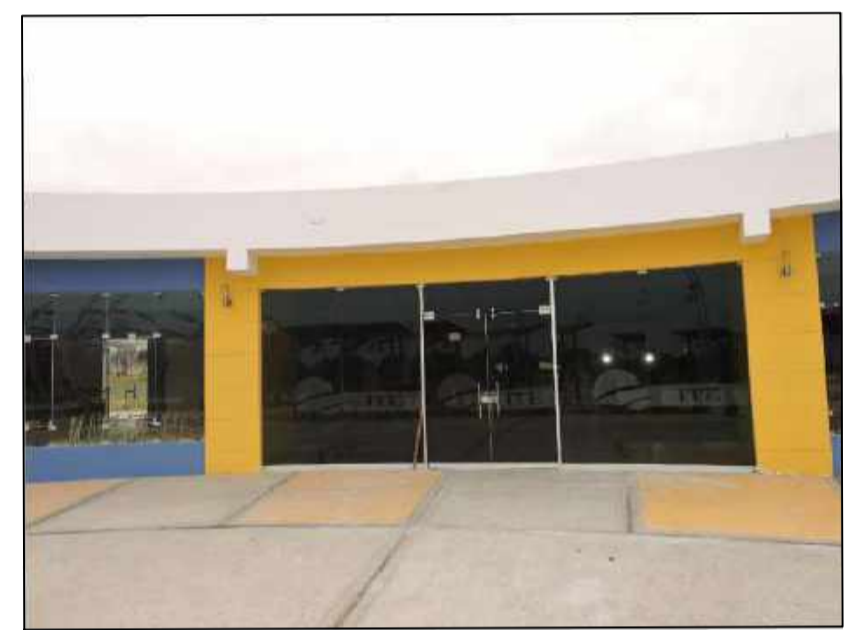
Fisuras longitudinales y transversales en el portico ubicado en el EJE 5-5 entre EJE A-B

Fisuras longitudinales y transversales en el portico ubicado en el EJE 5-5 entre EJE B-C

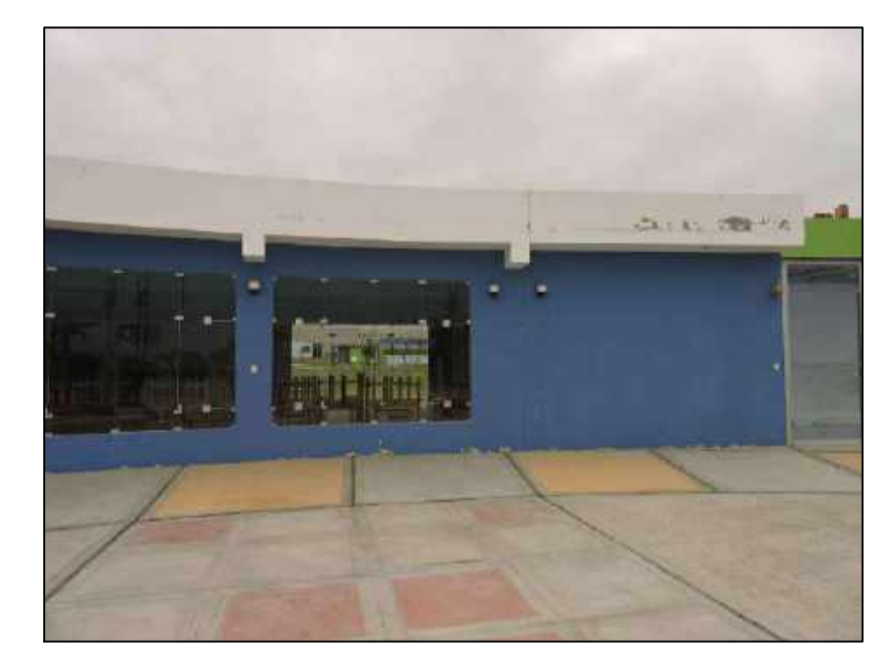
Fisuras longitudinales y transversales en el portico ubicado en el EJE 5-5 entre EJE C-F

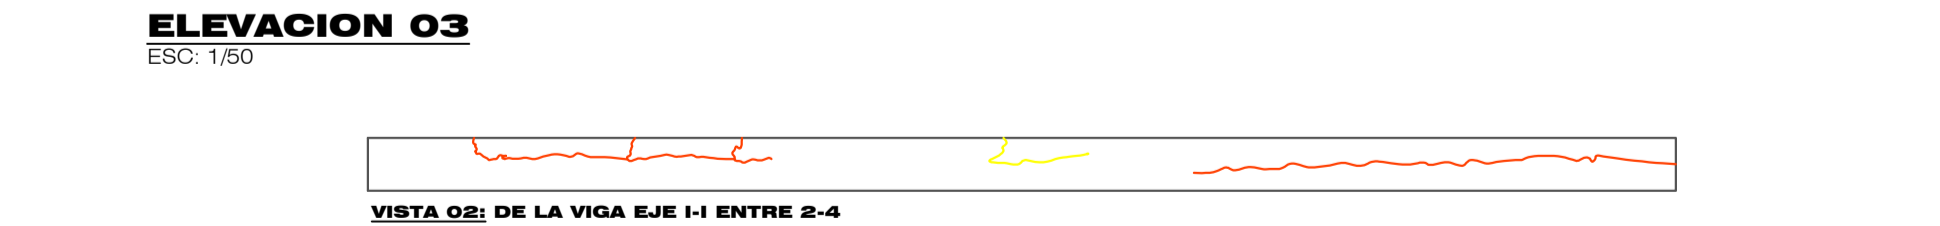
Fisuras longitudinales y transversales en el portico ubicado en el EJE K-K entre EJE 2-3

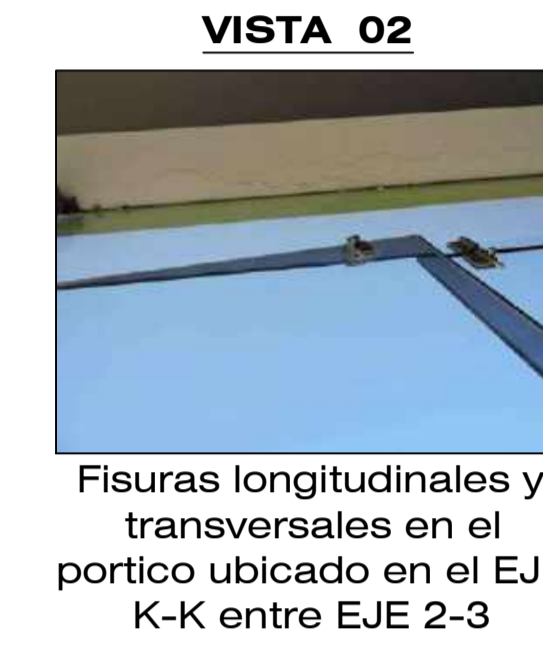
Fisuras longitudinales y transversales en el portico ubicado en el EJE K-K entre EJE 2-3

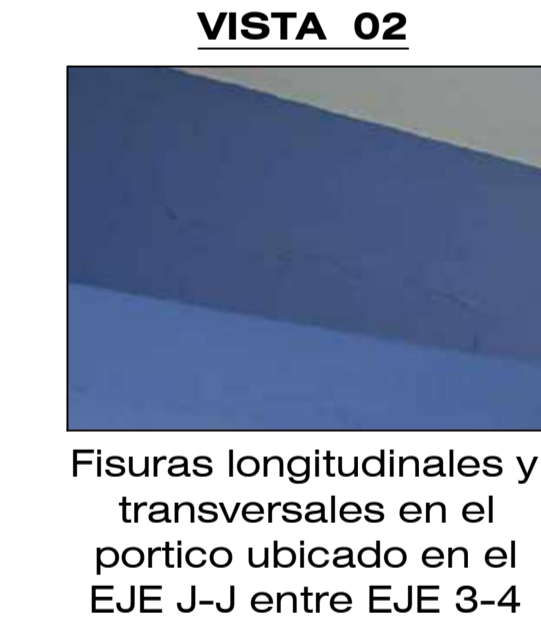
Fisuras longitudinales y transversales en el portico ubicado en el EJE J-J entre EJE 3-4

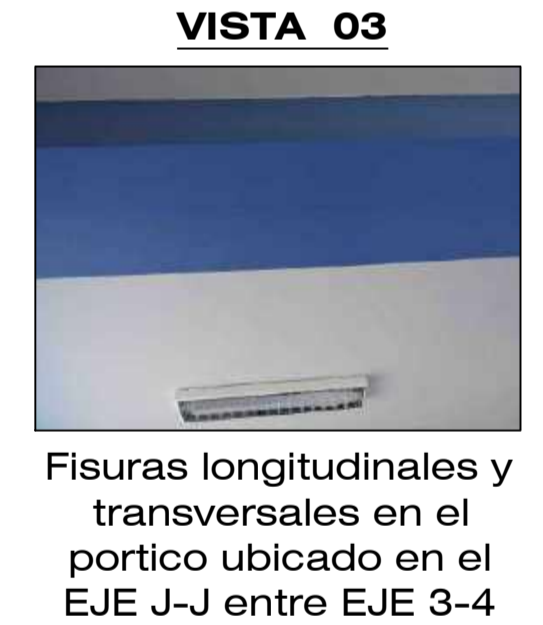
Fisuras longitudinales y transversales en el portico ubicado en el EJE J-J entre EJE 3-4

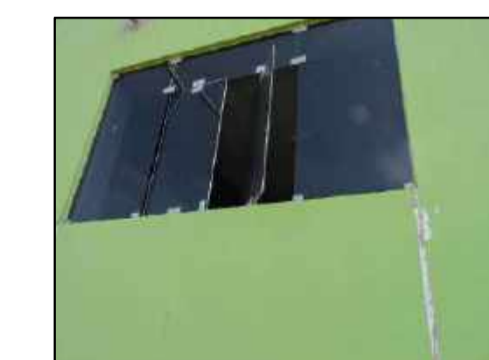
Detalle de fisuras en las parte superior de la ventana

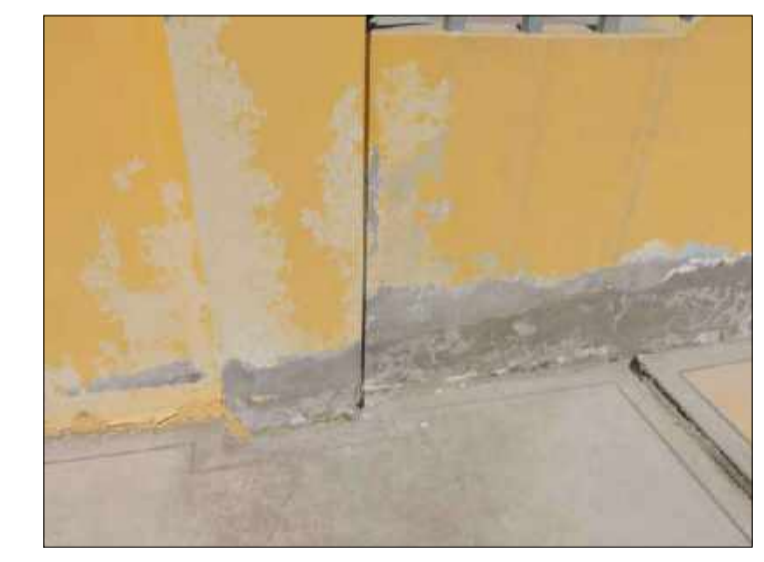
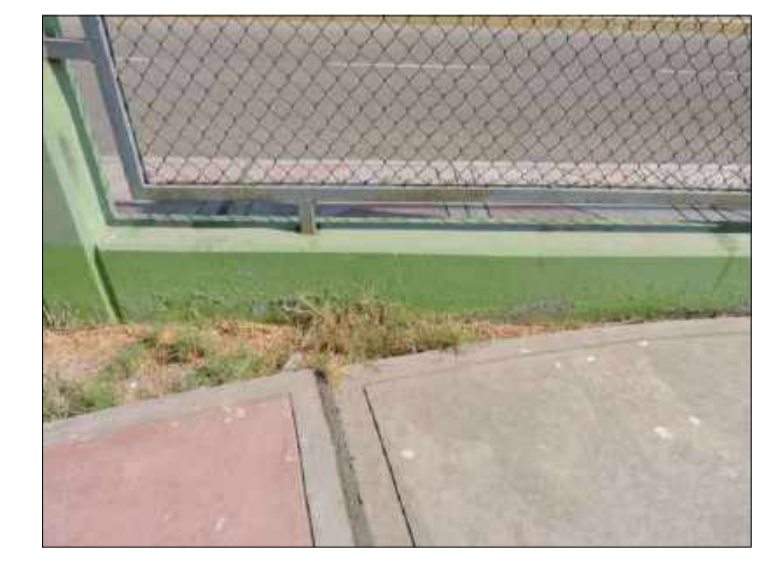
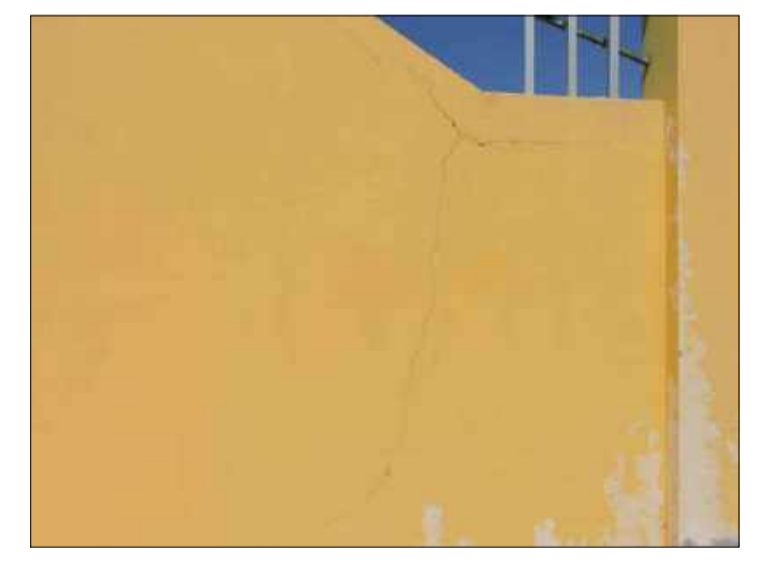
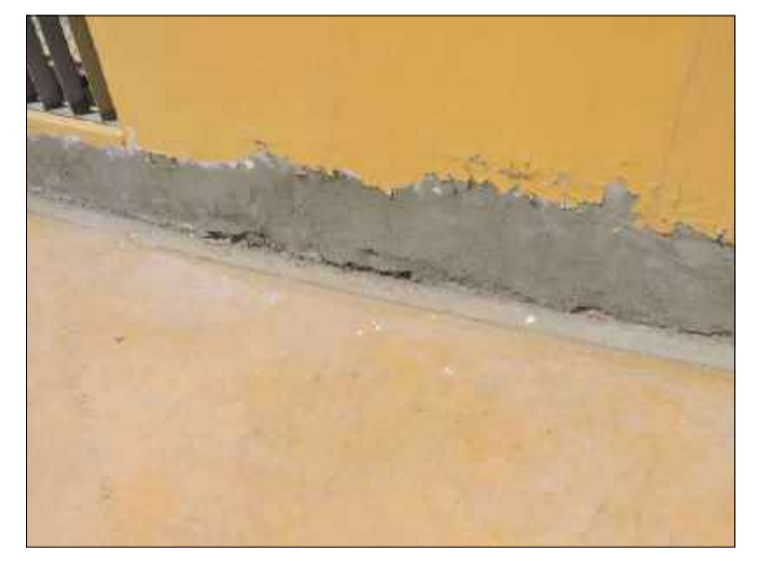
Fisuras, Desprendimiento y humedad en las veredas del complejo recreacional

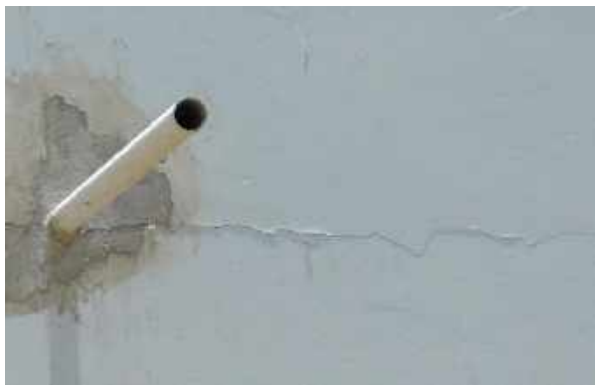
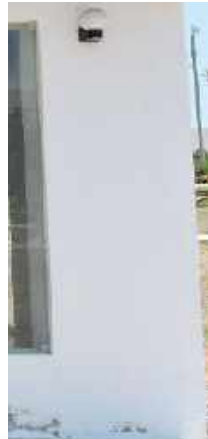
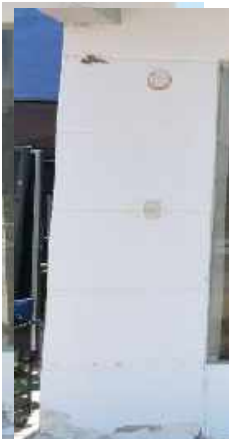
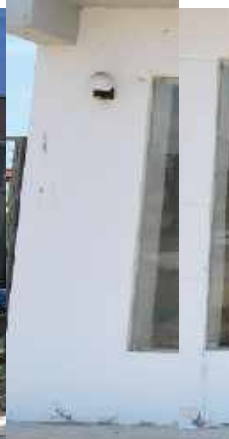
CUADRO 08. Ficha de Evaluación Nivel de Severidad Salón de Juegos - Columnas

1 FISURAS												
LEVE	0	0.00	0.00%	1	0.05	1.23%	0	0.00	0.00%	1	0.01	0.25%
MODERADO	1	0.14	14.00%	2	0.07	1.73%	0	0.00	0.00%	1	0.08	1.98%
SEVERO	0	0.00	0.00%	0	0.00	0.00%	2	0.12	2.96%	1	0.01	0.25%
2 GRIETAS												
LEVE	2	0.02	2.00%	0	0.00	0.00%	0	0.00	0.00%	0	0.00	0.00%
MODERADO	0	0.00	0.00%	0	0.00	0.00%	0	0.00	0.00%	0	0.00	0.00%
SEVERO	0	0.00	0.00%	0	0.00	0.00%	0	0.00	0.00%	0	0.00	0.00%
3 EFLORESCENCIA												
LEVE	0	0.00	0.00%	0	0.00	0.00%	1	0.14	3.46%	0	0.00	0.00%
MODERADO	0	0.00	0.00%	0	0.00	0.00%	0	0.00	0.00%	0	0.00	0.00%
SEVERO	0	0.00	0.00%	0	0.00	0.00%	0	0.00	0.00%	0	0.00	0.00%
TOTAL	3	0.16	16.00%	3	0.12	2.96%	3	0.26	6.42%	3	0.10	2.47%
NIVEL DE SEVERIDAD	MODERADO			LEVE			LEVE			LEVE		
Imagen de la Patología en el Elemento de concreto armado

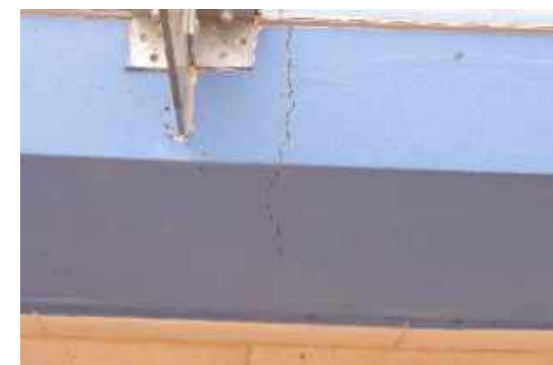
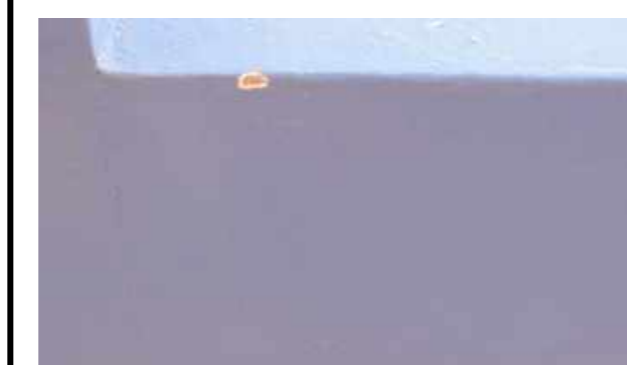
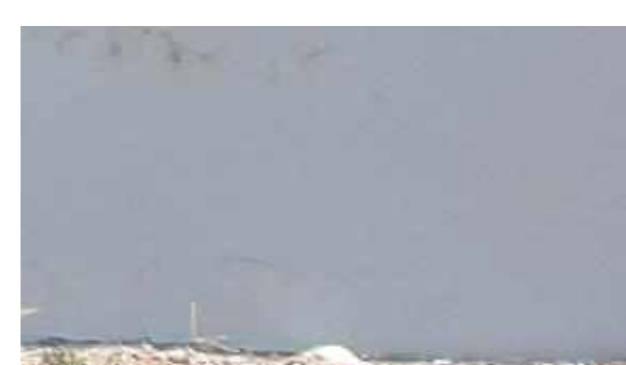
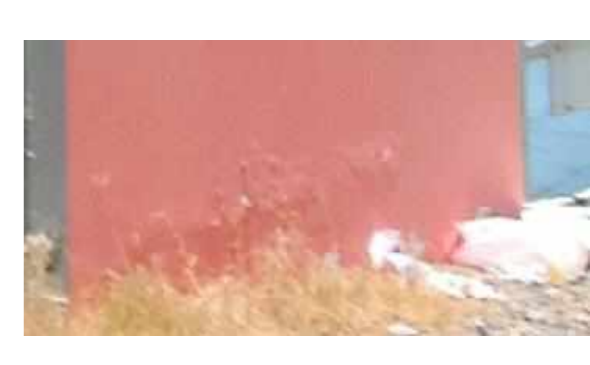
CUADRO 12. Ficha de Evaluación Nivel de Severidad Salón de Juegos - Sobrecimientos

ELEMENTOS	SOBRECIMIENTOS				FECHA	01/05/2019						
DATOS DEL ELEMENTO	SOBRECIMIENTO, EJE 4-4 ENTRE EJES B'-B'/D'-D' (1)			SOBRECIMIENTO, EJE 4-4 ENTRE EJES B'-B'/D'-D' (2)			SOBRECIMIENTO, EJE A-A ENTRE EJES 3-3/4-4			SOBRECIMIENTO, EJE A-A ENTRE EJES 4-4/5-5		
	Area Afectada	2.40	m2	Area Afectada	0.96	m2	Area Afectada	1.08	m2	Area Afectada	1.44	m2
PATOLOGÍAS	Cantidad de Patologías	Areas con Patologías (m2)	% de Areas con Patologías	Cantidad de Patologías	Areas con Patologías (m2)	% de Areas con Patologías	Cantidad de Patologías	Areas con Patologías (m2)	% de Areas con Patologías	Cantidad de Patologías	Areas con Patologías (m2)	% de Areas con Patologías

1 FISURAS												
LEVE	0	0.00	0.00%	0	0.00	0.00%	0	0.00	0.00%	0	0.00	0.00%
MODERADO	0	0.00	0.00%	1	0.04	4.17%	0	0.00	0.00%	0	0.00	0.00%
SEVERO	4	0.10	4.17%	0	0.00	0.00%	0	0.00	0.00%	0	0.00	0.00%
2 EFLORESCENCIA												
LEVE	1	0.10	4.17%	3	0.11	11.46%	0	0.00	0.00%	2	0.22	15.28%
MODERADO	0	0.00	0.00%	0	0.00	0.00%	3	0.26	24.07%	0	0.00	0.00%
SEVERO	0	0.00	0.00%	0	0.00	0.00%	0	0.00	0.00%	0	0.00	0.00%
TOTAL	4	0.10	8.33%	4	0.15	15.63%	3	0.26	24.07%	2	0.22	15.28%
NIVEL DE SEVERIDAD	LEVE			MODERADO			MODERADO			MODERADO		
Imagen de la Patología en el Elemento de concreto armado

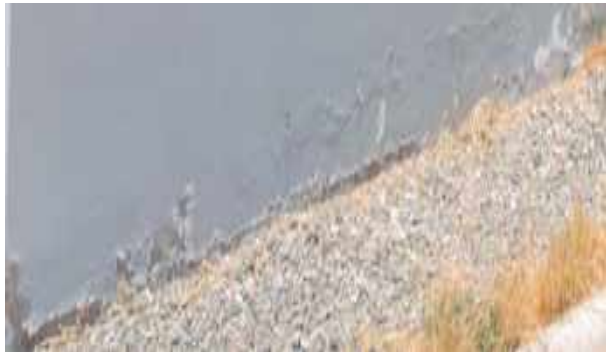
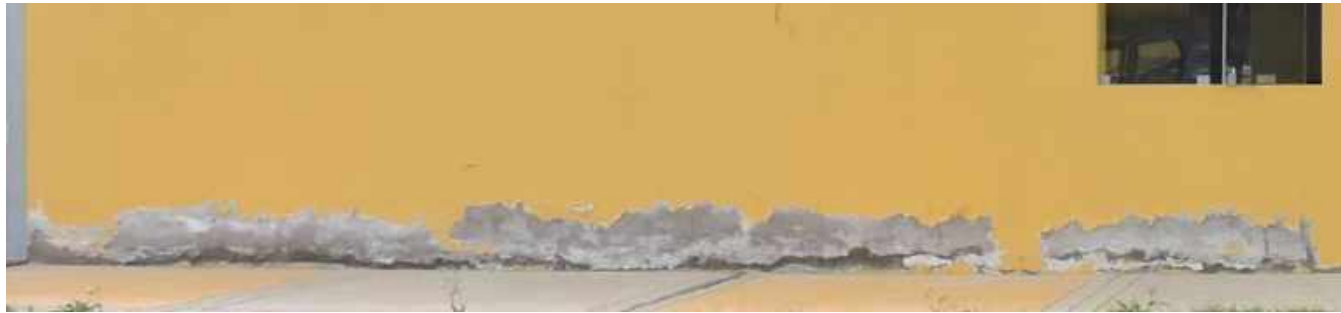
CUADRO 13. Ficha de Evaluación Nivel de Severidad Salón de Juegos - Sobrecimientos

ELEMENTOS	SOBRECIMIENTOS					FECHA	01/05/2019									
DATOS DEL ELEMENTO	SOBRECIMIENTO, EJE G-G ENTRE EJES 3-3/4-4			SOBRECIMIENTO, EJE G-G ENTRE EJES 4-4/5-5			SOBRECIMIENTO, EJE 1-1 ENTRE EJES D-D/E-E			SOBRECIMIENTO, EJE 1-1 ENTRE EJES C-C/D-D (1)						
	Area Afectada		1.08	m2	Area Afectada		1.44	m2	Area Afectada		1.67	m2	Area Afectada		0.96	m2
PATOLOGÍAS	Cantidad de Patologías	Areas con Patologías (m2)	% de Areas con Patologías	Cantidad de Patologías	Areas con Patologías (m2)	% de Areas con Patologías	Cantidad de Patologías	Areas con Patologías (m2)	% de Areas con Patologías	Cantidad de Patologías	Areas con Patologías (m2)	% de Areas con Patologías	Cantidad de Patologías	Areas con Patologías (m2)	% de Areas con Patologías

1 FISURAS																
LEVE	0	0.00	0.00%	0	0.00	0.00%	0	0.00	0.00%	0	0.00	0.00%	0	0.00	0.00%	
MODERADO	0	0.00	0.00%	0	0.00	0.00%	0	0.00	0.00%	0	0.00	0.00%	0	0.00	0.00%	
SEVERO	0	0.00	0.00%	0	0.00	0.00%	0	0.00	0.00%	0	0.00	0.00%	0	0.00	0.00%	
2 EFLORESCENCIA																
LEVE	0	0.00	0.00%	3	0.29	20.14%	0	0.00	0.00%	0	0.00	0.00%	0	0.00	0.00%	
MODERADO	1	0.35	32.41%	0	0.00	0.00%	1	0.62	37.13%	1	0.38	39.58%	1	0.38	39.58%	
SEVERO	0	0.00	0.00%	0	0.00	0.00%	0	0.00	0.00%	0	0.00	0.00%	0	0.00	0.00%	
TOTAL	1	0.35	32.41%	3	0.29	20.14%	1	0.62	37.13%	1	0.38	39.58%	1	0.38	39.58%	
NIVEL DE SEVERIDAD	MODERADO			MODERADO			MODERADO			MODERADO						
Imagen de la Patología en el Elemento de concreto armado

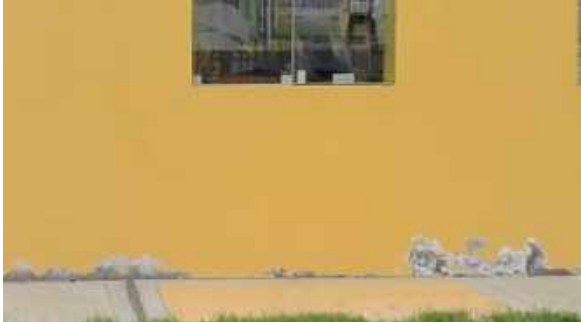
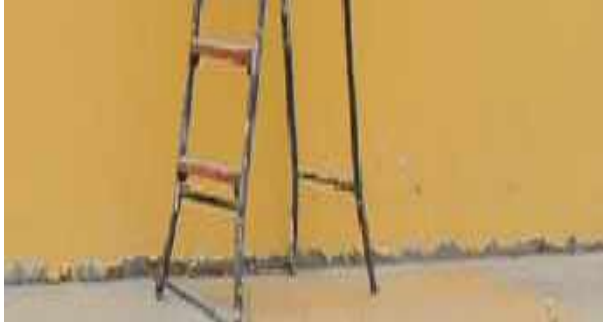
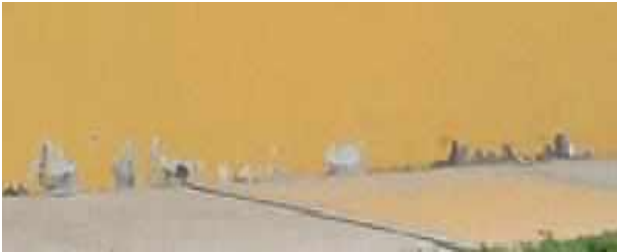
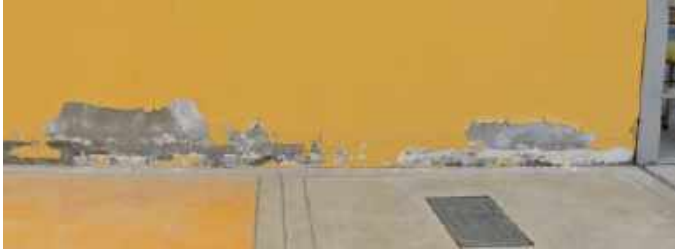
CUADRO 14. Ficha de Evaluación Nivel de Severidad Salón de Juegos - Losas (1, 2, 3, 4)

ELEMENTOS	SOBRECIMIENTO					FECHA	01/05/2019						
DATOS DEL ELEMENTO	SOBRECIMIENTO, EJE 1-1 ENTRE EJES C-C/D-D (2)			SOBRECIMIENTO, EJE 1-1 ENTRE EJES C-C/D-D (3)			SOBRECIMIENTO, EJE 1-1 ENTRE EJES B-B/C-C (1)			SOBRECIMIENTO, EJE 1-1 ENTRE EJES B-B/C-C (2)			
		Area Afectada	1.46	m2	Area Afectada	0.93	m2	Area Afectada	1.54	m2	Area Afectada	1.53	m2
PATOLOGÍAS		Cantidad de Patologías	Areas con Patologías (m2)	% de Areas con Patologías	Cantidad de Patologías	Areas con Patologías (m2)	% de Areas con Patologías	Cantidad de Patologías	Areas con Patologías (m2)	% de Areas con Patologías	Cantidad de Patologías	Areas con Patologías (m2)	% de Areas con Patologías

1	FISURAS												
	LEVE	2	0.07	4.79%	0	0.00	0.00%	0	0.00	0.00%	0	0.00	0.00%
	MODERADO	0	0.00	0.00%	0	0.00	0.00%	0	0.00	0.00%	0	0.00	0.00%
	SEVERO	0	0.00	0.00%	0	0.00	0.00%	0	0.00	0.00%	0	0.00	0.00%
2	EFLORESCENCIA												
	LEVE	3	0.25	17.12%	3	0.17	18.28%	2	0.25	16.23%	0	0.00	0.00%
	MODERADO	0	0.00	0.00%	0	0.00	0.00%	0	0.00	0.00%	4	0.39	25.49%
	SEVERO	0	0.00	0.00%	0	0.00	0.00%	0	0.00	0.00%	0	0.00	0.00%
TOTAL		5	0.32	21.92%	3	0.17	18.28%	2	0.25	16.23%	4	0.39	25.49%
NIVEL DE SEVERIDAD		MODERADO			MODERADO			MODERADO			MODERADO		
Imagen de la Patología en el Elemento de concreto armado

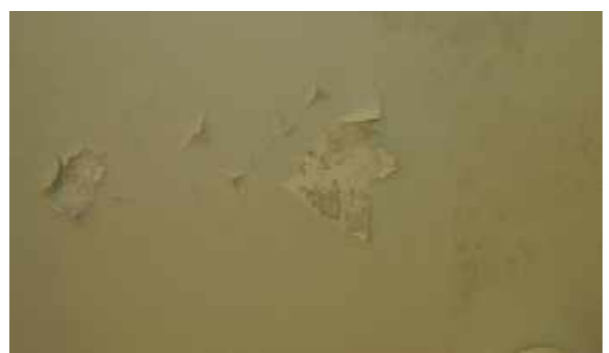
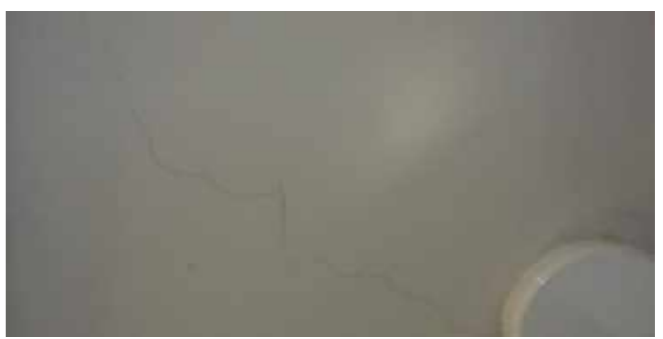
CUADRO 18. Ficha de Evaluación Nivel de Severidad Salón de Juegos - Losas (18)

1 FISURAS															
LEVE	2	0.16	1.76%	1	0.02	0.42%	0	0.00	0.00%	0	0.00	0.00%			
MODERADO	0	0.00	0.00%	1	0.21	4.45%	1	0.14	2.49%	0	0.00	0.00%			
SEVERO	0	0.00	0.00%	0	0.00	0.00%	0	0.00	0.00%	1	0.15	2.15%			
2 EFLORECIENCIA															
LEVE	0	0.00	0.00%	0	0.00	0.00%	0	0.00	0.00%	0	0.00	0.00%			
MODERADO	0	0.00	0.00%	0	0.00	0.00%	0	0.00	0.00%	0	0.00	0.00%			
SEVERO	0	0.00	0.00%	0	0.00	0.00%	0	0.00	0.00%	0	0.00	0.00%			
TOTAL	2	0.16	1.76%	2	0.23	4.87%	1	0.14	2.49%	1	0.15	2.15%			
NIVEL DE SEVERIDAD	LEVE			LEVE			LEVE			LEVE					
Imagen de la Patología en el Elemento de concreto armado

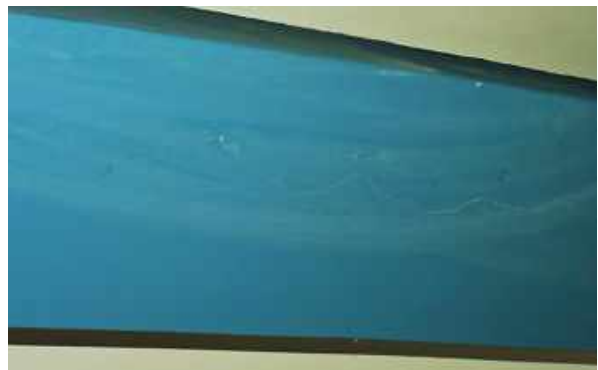
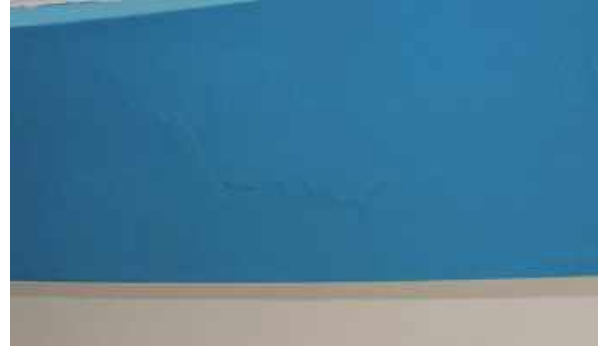
CUADRO 21. Ficha de Evaluación Nivel de Severidad Salón de Comensales - Vigas

ELEMENTOS	VIGAS					FECHA	01/05/2019						
DATOS DEL ELEMENTO	VIGA, EJE 4-4 ENTRE EJES B-B/C-C			VIGA, EJE 4-4 ENTRE EJES C-C/F-F			VIGA, EJE 3-3 ENTRE EJES A-A/'-A'			VIGA, EJE 3-3 ENTRE EJES A'-A'/B-B			
		Area Afectada	7.28	m2	Area Afectada	7.28	m2	Area Afectada	1.40	m2	Area Afectada	3.59	m2
PATOLOGÍAS	Cantidad de Patologías	Areas con Patologías (m2)	% de Areas con Patologías	Cantidad de Patologías	Areas con Patologías (m2)	% de Areas con Patologías	Cantidad de Patologías	Areas con Patologías (m2)	% de Areas con Patologías	Cantidad de Patologías	Areas con Patologías (m2)	% de Areas con Patologías

1	FISURAS												
	LEVE	11	1.36	18.68%	10	0.98	13.46%	2	0.25	17.86%	2	0.40	11.14%
	MODERADO	0	0.00	0.00%	0	0.00	0.00%	0	0.00	0.00%	3	0.26	7.24%
	SEVERO	0	0.00	0.00%	0	0.00	0.00%	0	0.00	0.00%	0	0.00	0.00%
2	GRIETAS												
	LEVE	0	0.00	0.00%	0	0.00	0.00%	0	0.00	0.00%	0	0.00	0.00%
	MODERADO	0	0.00	0.00%	0	0.00	0.00%	0	0.00	0.00%	0	0.00	0.00%
	SEVERO	0	0.00	0.00%	0	0.00	0.00%	0	0.00	0.00%	0	0.00	0.00%
	TOTAL	11	1.36	18.68%	10	0.98	13.46%	2	0.25	17.86%	5	0.66	18.38%
NIVEL DE SEVERIDAD	MODERADO				LEVE			MODERADO			MODERADO		
Imagen de la Patología en el Elemento de concreto armado

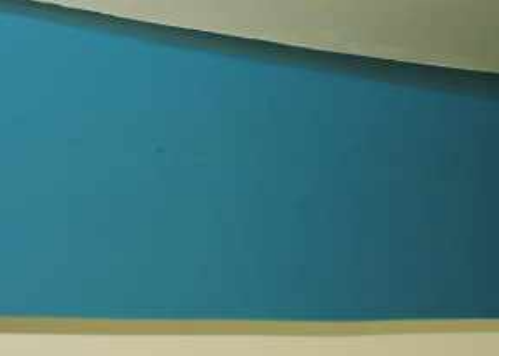
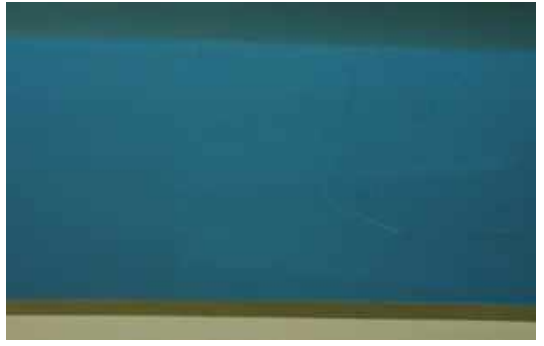
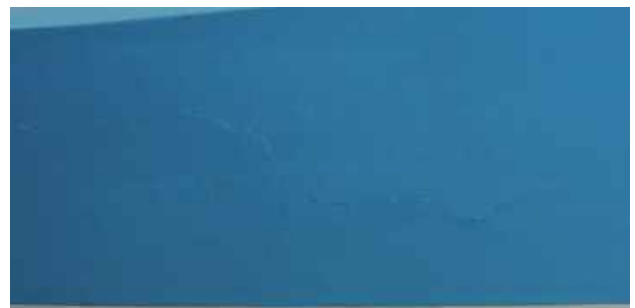
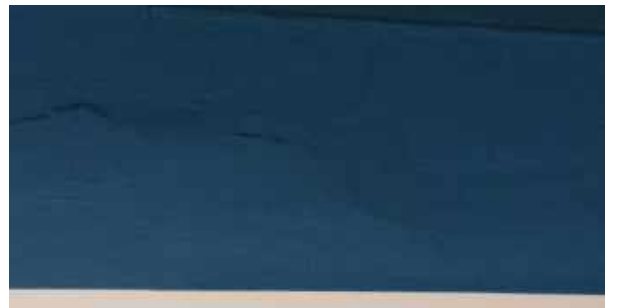
CUADRO 22. Ficha de Evaluación Nivel de Severidad Salón de Comensales - Vigas

ELEMENTOS	VIGAS					FECHA	01/05/2019						
DATOS DEL ELEMENTO	VIGA, EJE 3-3 ENTRE EJES B-B/B''-B''			VIGA, EJE 3-3 ENTRE EJES B'-B'/C-C			VIGA, EJE 3-3 ENTRE EJES C-C/E-E			VIGA, EJE 3-3 ENTRE EJES E-E/F-F			
		Area Afectada	3.59	m2	Area Afectada	3.83	m2	Area Afectada	4.37	m2	Area Afectada	4.07	m2
PATOLOGÍAS	Cantidad de Patologías	Areas con Patologías (m2)	% de Areas con Patologías	Cantidad de Patologías	Areas con Patologías (m2)	% de Areas con Patologías	Cantidad de Patologías	Areas con Patologías (m2)	% de Areas con Patologías	Cantidad de Patologías	Areas con Patologías (m2)	% de Areas con Patologías

1	FISURAS												
	4	0.51	14.21%	3	0.31	8.09%	5	0.97	22.20%	8	1.34	32.92%	
	0	0.00	0.00%	0	0.00	0.00%	0	0.00	0.00%	0	0.00	0.00%	
	0	0.00	0.00%	0	0.00	0.00%	0	0.00	0.00%	0	0.00	0.00%	
2	GRIETAS												
	0	0.00	0.00%	0	0.00	0.00%	0	0.00	0.00%	0	0.00	0.00%	
	0	0.00	0.00%	0	0.00	0.00%	0	0.00	0.00%	0	0.00	0.00%	
	0	0.00	0.00%	0	0.00	0.00%	0	0.00	0.00%	0	0.00	0.00%	
	4	0.51	14.21%	3	0.31	8.09%	5	0.97	22.20%	8	1.34	32.92%	
NIVEL DE SEVERIDAD	LEVE			LEVE			MODERADO			MODERADO			
Imagen de la Patología en el Elemento de concreto armado

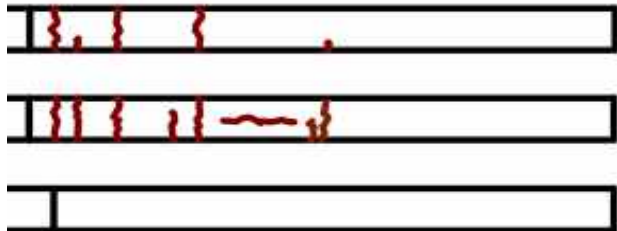
CUADRO 23. Ficha de Evaluación Nivel de Severidad Salón de Comensales - Vigas

ELEMENTOS	VIGAS					FECHA	01/05/2019									
DATOS DEL ELEMENTO	VIGA, EJE E-E ENTRE EJES 4-4/5-5			VIGA, EJE E-E ENTRE EJES 3-3/4-4			VIGA, EJE E-E ENTRE EJES 2-2/3-3			VIGA, EJE C-C ENTRE EJES 3-3/4-4						
	Area Afectada		3.24	m2	Area Afectada		3.69	m2	Area Afectada		3.39	m2	Area Afectada		3.69	m2
PATOLOGÍAS	Cantidad de Patologías	Areas con Patologías (m2)	% de Areas con Patologías	Cantidad de Patologías	Areas con Patologías (m2)	% de Areas con Patologías	Cantidad de Patologías	Areas con Patologías (m2)	% de Areas con Patologías	Cantidad de Patologías	Areas con Patologías (m2)	% de Areas con Patologías	Cantidad de Patologías	Areas con Patologías (m2)	% de Areas con Patologías

1 FISURAS																
LEVE	3	0.04	1.23%	9	0.11	2.98%	15	0.15	4.42%	9	0.17	4.61%				
MODERADO	0	0.00	0.00%	0	0.00	0.00%	0	0.00	0.00%	0	0.00	0.00%				
SEVERO	0	0.00	0.00%	0	0.00	0.00%	0	0.00	0.00%	0	0.00	0.00%				
2 GRIETAS																
LEVE	0	0.00	0.00%	0	0.00	0.00%	0	0.00	0.00%	0	0.00	0.00%				
MODERADO	0	0.00	0.00%	0	0.00	0.00%	0	0.00	0.00%	0	0.00	0.00%				
SEVERO	0	0.00	0.00%	0	0.00	0.00%	0	0.00	0.00%	0	0.00	0.00%				
TOTAL	3	0.04	1.23%	9	0.11	2.98%	15	0.15	4.42%	9	0.17	4.61%				
NIVEL DE SEVERIDAD	LEVE			LEVE			LEVE			LEVE						
Imagen de la Patología en el Elemento de concreto armado

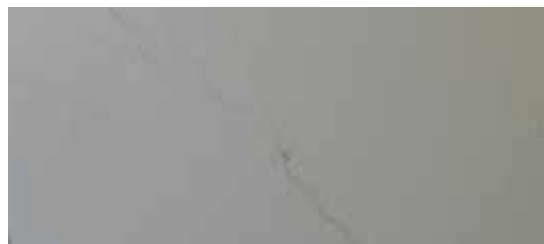
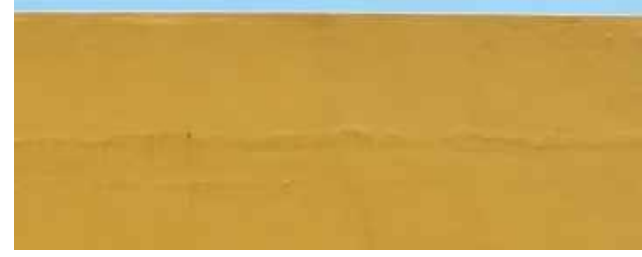
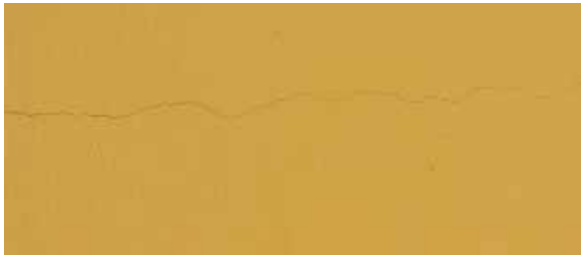
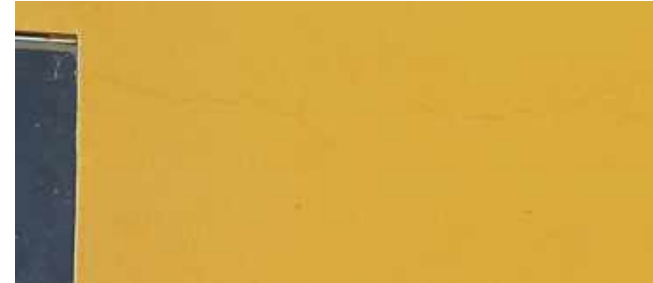
CUADRO 26. Ficha de Evaluación Nivel de Severidad Salón de Comensales - Vigas y Columnas

AUTOR	BACH. MILAGROS LAGUNA CHITE BACH. ALONSO DORIAN MAMANI ANTIPUERTAS					UBICACIÓN DEL ELEMENTO	PLANOS P-33,P-35								
ELEMENTOS	VIGAS					FECHA	01/05/2019								
DATOS DEL ELEMENTO	VIGA, EJE 1-1 ENTRE EJES A'-A'/B-B			VIGA, EJE 1-1 ENTRE EJES B-B/B'-B'			VIGA, EJE 1-1 ENTRE EJES B'-B'/B''-B'' (1)			VIGA, EJE 1-1 ENTRE EJES B'-B'/B''-B'' (2)					
	Area Afectada		1.52	m2	Area Afectada		1.50	m2	Area Afectada		1.26	m2	Area Afectada		2.00
PATOLOGÍAS	Cantidad de Patologías	Areas con Patologías (m2)	% de Areas con Patologías	Cantidad de Patologías	Areas con Patologías (m2)	% de Areas con Patologías	Cantidad de Patologías	Areas con Patologías (m2)	% de Areas con Patologías	Cantidad de Patologías	Areas con Patologías (m2)	% de Areas con Patologías	Cantidad de Patologías	Areas con Patologías (m2)	% de Areas con Patologías

1 FISURAS															
LEVE	2	0.37	24.34%	2	0.77	51.33%	2	0.13	10.32%	0	0.00	0.00%	0	0.00	0.00%
MODERADO	0	0.00	0.00%	0	0.00	0.00%	1	0.07	5.56%	2	1.20	60.00%	2	1.20	60.00%
SEVERO	0	0.00	0.00%	0	0.00	0.00%	0	0.00	0.00%	0	0.00	0.00%	0	0.00	0.00%
2 GRIETAS															
LEVE	0	0.00	0.00%	0	0.00	0.00%	0	0.00	0.00%	0	0.00	0.00%	0	0.00	0.00%
MODERADO	0	0.00	0.00%	0	0.00	0.00%	0	0.00	0.00%	0	0.00	0.00%	0	0.00	0.00%
SEVERO	0	0.00	0.00%	0	0.00	0.00%	0	0.00	0.00%	0	0.00	0.00%	0	0.00	0.00%
TOTAL	2	0.37	24.34%	2	0.77	51.33%	3	0.20	15.87%	2	1.20	60.00%	2	1.20	60.00%
NIVEL DE SEVERIDAD	MODERADO			SEVERO			MODERADO			SEVERO					
Imagen de la Patología en el Elemento de concreto armado

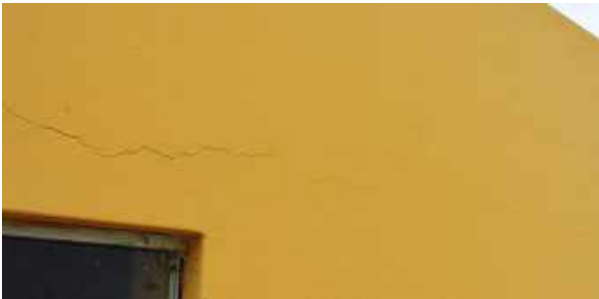
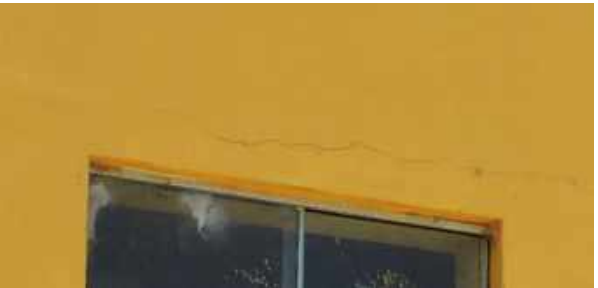
CUADRO 27. Ficha de Evaluación Nivel de Severidad Salón de Comensales - Columnas

ELEMENTOS	VIGAS Y COLUMNAS					FECHA	01/05/2019						
DATOS DEL ELEMENTO	VIGA, EJE 1-1 ENTRE EJES B'-B'/B''-B'' (3)			VIGA, EJE 1-1 ENTRE EJES B''-B''/D-D			COLUMNA, ENTRE EJE 4-4 Y EJE B-B			COLUMNA, ENTRE EJE 4-4 Y EJE C-C			
		Area Afectada	1.25	m2	Area Afectada	1.94	m2	Area Afectada	1.96	m2	Area Afectada	1.96	m2
PATOLOGÍAS	Cantidad de Patologías	Areas con Patologías (m2)	% de Areas con Patologías	Cantidad de Patologías	Areas con Patologías (m2)	% de Areas con Patologías	Cantidad de Patologías	Areas con Patologías (m2)	% de Areas con Patologías	Cantidad de Patologías	Areas con Patologías (m2)	% de Areas con Patologías

1	FISURAS												
	LEVE	2	0.08	6.40%	3	0.18	9.28%	1	0.15	7.65%	3	0.31	15.82%
	MODERADO	0	0.00	0.00%	2	0.21	10.82%	0	0.00	0.00%	0	0.00	0.00%
	SEVERO	0	0.00	0.00%	0	0.00	0.00%	0	0.00	0.00%	0	0.00	0.00%
2	GRIETAS												
	LEVE	0	0.00	0.00%	0	0.00	0.00%	0	0.00	0.00%	0	0.00	0.00%
	MODERADO	0	0.00	0.00%	0	0.00	0.00%	0	0.00	0.00%	0	0.00	0.00%
	SEVERO	0	0.00	0.00%	0	0.00	0.00%	0	0.00	0.00%	0	0.00	0.00%
TOTAL		2	0.08	6.40%	5	0.39	20.10%	1	0.15	7.65%	3	0.31	15.82%
NIVEL DE SEVERIDAD		LEVE			MODERADO			LEVE			MODERADO		
Imagen de la Patología en el Elemento de concreto armado

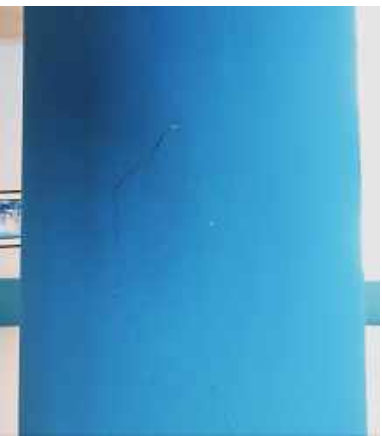
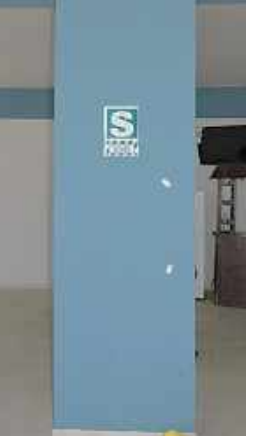
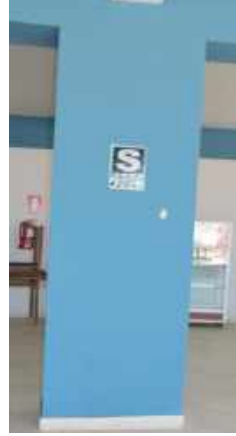
CUADRO 28. Ficha de Evaluación Nivel de Severidad Salón de Comensales - Columnas

AUTOR	BACH. MILAGROS LAGUNA CHITE BACH. ALONSO DORIAN MAMANI ANTIPUERTAS				UBICACIÓN DEL ELEMENTO	PLANOS P-25,P-26,P-27									
ELEMENTOS	COLUMNAS				FECHA	01/05/2019									
DATOS DEL ELEMENTO	COLUMNA, EJE 3-3 ENTRE EJES A-A/B-B			COLUMNA, EJE 3-3 ENTRE EJE B-B			COLUMNA, EJE 3-3 ENTRE EJES A-A/B-B			COLUMNA, EJE 3-3 ENTRE EJE C-C					
	Area Afectada		1.59	m2	Area Afectada		2.40	m2	Area Afectada		3.18	m2	Area Afectada		2.40
PATOLOGÍAS	Cantidad de Patologías	Areas con Patologías (m2)	% de Areas con Patologías	Cantidad de Patologías	Areas con Patologías (m2)	% de Areas con Patologías	Cantidad de Patologías	Areas con Patologías (m2)	% de Areas con Patologías	Cantidad de Patologías	Areas con Patologías (m2)	% de Areas con Patologías	Cantidad de Patologías	Areas con Patologías (m2)	% de Areas con Patologías

1 FISURAS														
LEVE	4	0.16	10.06%	1	0.20	8.33%	5	0.34	10.69%	3	0.27	11.25%			
MODERADO	0	0.00	0.00%	0	0.00	0.00%	1	0.10	3.14%	0	0.00	0.00%			
SEVERO	0	0.00	0.00%	0	0.00	0.00%	0	0.00	0.00%	0	0.00	0.00%			
2 GRIETAS															
LEVE	0	0.00	0.00%	0	0.00	0.00%	0	0.00	0.00%	0	0.00	0.00%			
MODERADO	0	0.00	0.00%	0	0.00	0.00%	0	0.00	0.00%	0	0.00	0.00%			
SEVERO	0	0.00	0.00%	0	0.00	0.00%	0	0.00	0.00%	0	0.00	0.00%			
TOTAL	4	0.16	10.06%	1	0.20	8.33%	6	0.44	13.84%	3	0.27	11.25%			
NIVEL DE SEVERIDAD	LEVE			LEVE			LEVE			LEVE					
Imagen de la Patología en el Elemento de concreto armado
