ESCUELA PROFESIONAL DE INGENIERIA CIVIL

INFORME DE TESIS

**“EVALUACION, DIAGNOSTICO Y REPARACION DE LOS
ELEMENTOS DE CONCRETO EN EL COMPLEJO RECREACIONAL
MUNICIPAL LOS HUMEDALES DE ITE, PROVINCIA JORGE
BASADRE GROHMANN, TACNA - 2019”**

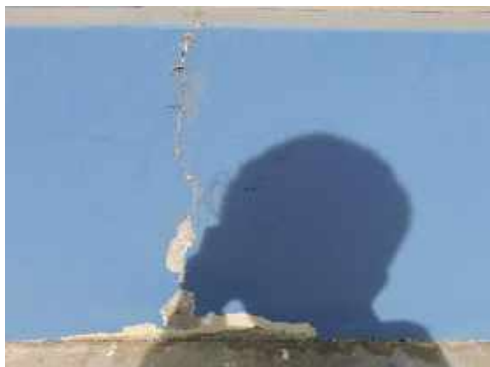
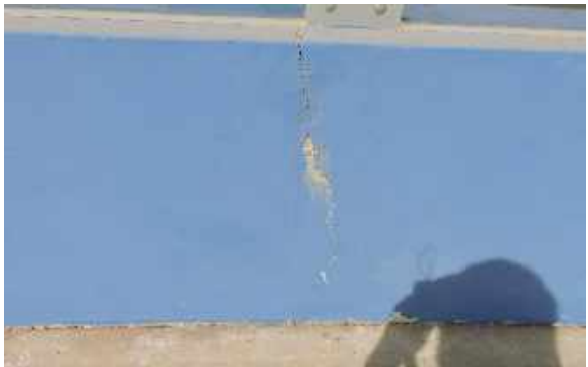
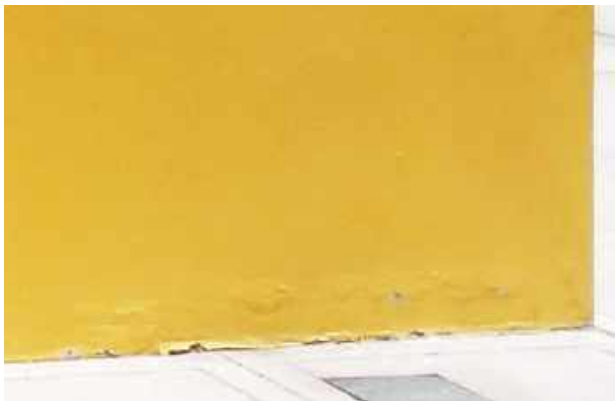
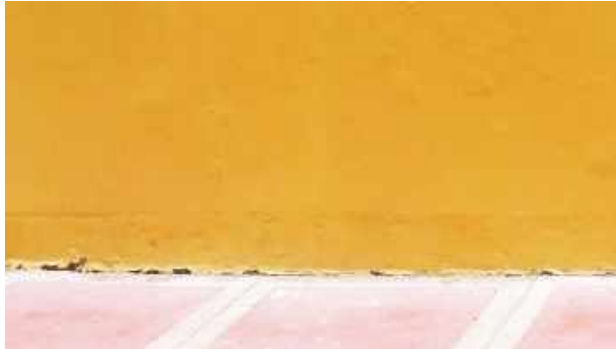
INSPECCIÓN DETALLADA												
FICHA DE EVALUACIÓN DE NIVEL DE SEVERIDAD DE PATOLGÍAS												
TESIS	EVALUACIÓN, DIAGNÓSTICO Y REPARACIÓN DE ELEMENTOS DE CONCRETO EN EL COMPLEJO RECREACIONAL MUNICIPAL LOS HUMEDALES DE ITE, PROVINCIA DE JORGE BASADRE GROHMANN, TACNA - 2019											
AUTOR	BACH. MILAGROS LAGUNA CHITE BACH. ALONSO DORIAN MAMANI ANTIPUERTAS				UBICACIÓN DEL ELEMENTO	PLANOS P-35						
ELEMENTOS	SOBRECIMIENTOS				FECHA	01/05/2019						
DATOS DEL ELEMENTO	SOBRECIMIENTO, EJE 5-5 ENTRE EJES C-C/E-E			SOBRECIMIENTO, EJE 5-5 ENTRE EJES E-E/F-F			SOBRECIMIENTO, EJE 1-1 ENTRE EJES A'-A'/B-B			SOBRECIMIENTO, EJE 1-1 ENTRE EJES B-B'/B'-B'		
	Area Afectada	3.84	m2	Area Afectada	7.26	m2	Area Afectada	1.99	m2	Area Afectada	1.99	m2
PATOLOGÍAS	Cantidad de Patologías	Areas con Patologías (m2)	% de Areas con Patologías	Cantidad de Patologías	Areas con Patologías (m2)	% de Areas con Patologías	Cantidad de Patologías	Areas con Patologías (m2)	% de Areas con Patologías	Cantidad de Patologías	Areas con Patologías (m2)	% de Areas con Patologías

1 FISURAS												
LEVE	0	0.00	0.00%	0	0.00	0.00%	0	0.00	0.00%	0	0.00	0.00%
MODERADO	4	0.11	2.86%	4	0.07	0.96%	0	0.00	0.00%	0	0.00	0.00%
SEVERO	0	0.00	0.00%	0	0.00	0.00%	0	0.00	0.00%	0	0.00	0.00%
2 EFLORESCENCIA												
LEVE	0	0.00	0.00%	1	0.16	2.20%	1	0.42	21.11%	2	0.18	9.05%
MODERADO	1	0.24	6.25%	0	0.00	0.00%	0	0.00	0.00%	0	0.00	0.00%
SEVERO	0	0.00	0.00%	0	0.00	0.00%	0	0.00	0.00%	0	0.00	0.00%
TOTAL	5	0.35	9.11%	5	0.23	3.17%	1	0.42	21.11%	2	0.18	9.05%
NIVEL DE SEVERIDAD	LEVE			LEVE			MODERADO			LEVE		
Imagen de la Patología en el Elemento de concreto armado

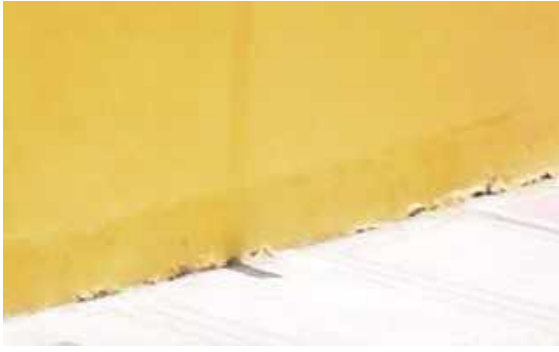
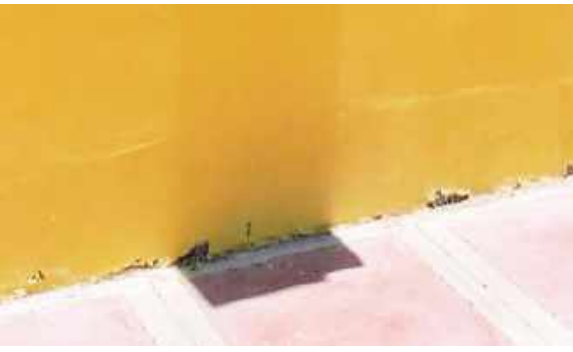
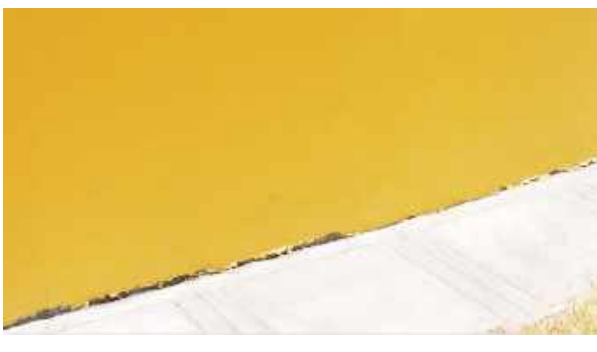
AUTOR	BACH. MILAGROS LAGUNA CHITE BACH. ALONSO DORIAN MAMANI ANTIPUERTAS				UBICACIÓN DEL ELEMENTO	PLANOS P-20,P-21,P-22									
ELEMENTOS	SOBRECIMIENTOS				FECHA	01/05/2019									
DATOS DEL ELEMENTO	SOBRECIMIENTO, EJE 1-1 ENTRE EJES B'-B'/B''-B'' (1)			SOBRECIMIENTO, EJE 1-1 ENTRE EJES B'-B'/B''-B'' (2)			SOBRECIMIENTO, EJE 1-1 ENTRE EJES B'-B'/B''-B'' (3)			SOBRECIMIENTO, EJE 1-1 ENTRE EJES B''-B'' /D					
	Area Afectada		0.96	m2	Area Afectada		1.50	m2	Area Afectada		1.50	m2	Area Afectada		1.76
PATOLOGÍAS	Cantidad de Patologías	Areas con Patologías (m2)	% de Areas con Patologías	Cantidad de Patologías	Areas con Patologías (m2)	% de Areas con Patologías	Cantidad de Patologías	Areas con Patologías (m2)	% de Areas con Patologías	Cantidad de Patologías	Areas con Patologías (m2)	% de Areas con Patologías

1 FISURAS															
LEVE	0	0.00	0.00%	2	0.01	0.67%	2	0.05	3.33%	0	0.00	0.00%			
MODERADO	0	0.00	0.00%	0	0.00	0.00%	0	0.00	0.00%	0	0.00	0.00%			
SEVERO	0	0.00	0.00%	0	0.00	0.00%	0	0.00	0.00%	0	0.00	0.00%			
2 EFLORESCENCIA															
LEVE	1	0.25	26.04%	3	0.31	20.67%	2	0.18	12.00%	4	0.22	12.50%			
MODERADO	0	0.00	0.00%	0	0.00	0.00%	0	0.00	0.00%	0	0.00	0.00%			
SEVERO	0	0.00	0.00%	0	0.00	0.00%	0	0.00	0.00%	0	0.00	0.00%			
TOTAL	1	0.25	26.04%	5	0.32	21.33%	4	0.23	15.33%	4	0.22	12.50%			
NIVEL DE SEVERIDAD	MODERADO			MODERADO			MODERADO			LEVE					
Imagen de la Patología en el Elemento de concreto armado

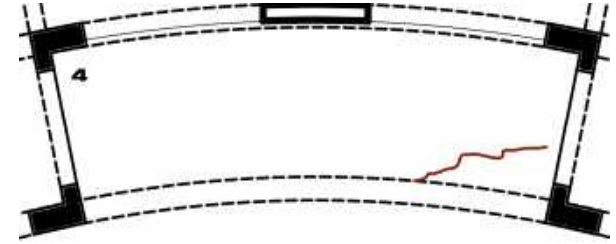
CUADRO 33. Ficha de Evaluación Nivel de Severidad Salón de Comensales - Losas (1,2,3,4)

AUTOR	BACH. MILAGROS LAGUNA CHITE BACH. ALONSO DORIAN MAMANI ANTIPUERTAS					UBICACIÓN DEL ELEMENTO	PLANOS P-35								
ELEMENTOS	LOSAS (1,2,3,4)					FECHA	01/05/2019								
DATOS DEL ELEMENTO	LOSA 1			LOSA 2			LOSA 3			LOSA 4					
	Area Afectada		15.25	m2	Area Afectada		33.81	m2	Area Afectada		39.89	m2	Area Afectada		17.05
PATOLOGÍAS	Cantidad de Patologías	Areas con Patologías (m2)	% de Areas con Patologías	Cantidad de Patologías	Areas con Patologías (m2)	% de Areas con Patologías	Cantidad de Patologías	Areas con Patologías (m2)	% de Areas con Patologías	Cantidad de Patologías	Areas con Patologías (m2)	% de Areas con Patologías

1 FISURAS															
LEVE	0	0.00	0.00%	1	0.33	0.98%	0	0.00	0.00%	1	1.00	5.87%			
MODERADO	0	0.00	0.00%	1	1.11	3.28%	0	0.00	0.00%	0	0.00	0.00%			
SEVERO	0	0.00	0.00%	0	0.00	0.00%	0	0.00	0.00%	0	0.00	0.00%			
2 EFLORESCENCIA															
LEVE	1	0.46	3.02%	0	0.00	0.00%	1	1.76	4.41%	0	0.00	0.00%			
MODERADO	0	0.00	0.00%	0	0.00	0.00%	0	0.00	0.00%	0	0.00	0.00%			
SEVERO	0	0.00	0.00%	0	0.00	0.00%	0	0.00	0.00%	0	0.00	0.00%			
TOTAL	1	0.46	3.02%	2	1.44	4.26%	1	1.76	4.41%	1	1.00	5.87%			
NIVEL DE SEVERIDAD	LEVE			LEVE			LEVE			LEVE					
Imagen de la Patología en el Elemento de concreto armado

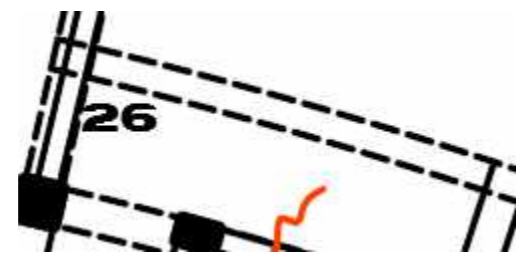
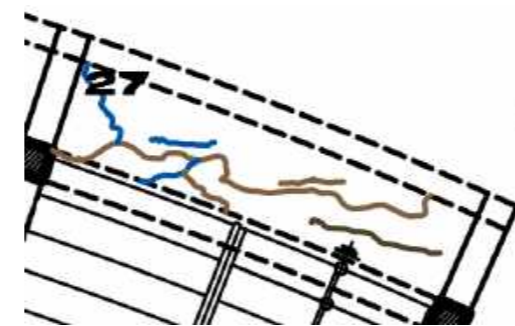
AUTOR	BACH. MILAGROS LAGUNA CHITE BACH. ALONSO DORIAN MAMANI ANTIPUERTAS					UBICACIÓN DEL ELEMENTO	SALÓN DE COMENSALES, PLANO P-36					
ELEMENTO	LOSA (26,27)					FECHA	01/05/2019					
DATOS DEL ELEMENTO	LOSA 26			LOSA 27								
	Area Afectada		2.00	m2	Area Afectada		2.40	m2				
PATOLOGÍAS	Cantidad de Patologías	Areas con Patologías (m2)	% de Areas con Patologías	Cantidad de Patologías	Areas con Patologías (m2)	% de Areas con Patologías						
1 FISURAS												
LEVE	1	0.11	5.50%	0	0.00	0.00%						
MODERADO	0	0.00	0.00%	10	0.93	38.75%						
SEVERO	0	0.00	0.00%	0	0.00	0.00%						
2 EFLORECENCIA

LEVE	0	0.00	0.00%	0	0.00	0.00%						
MODERADO	0	0.00	0.00%	0	0.00	0.00%						
SEVERO	0	0.00	0.00%	0	0.00	0.00%						
TOTAL	1	0.11	5.50%	10	0.93	38.75%						
NIVEL DE SEVERIDAD	LEVE			MODERADO								
Imagen de la Patología en el Elemento de concreto armado

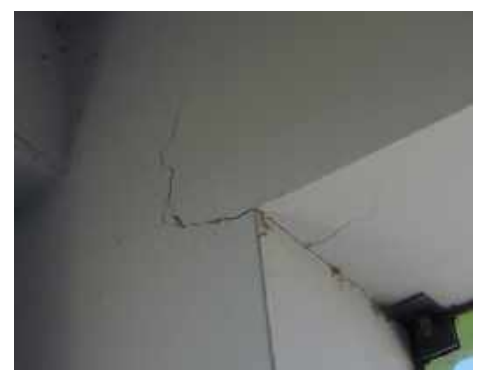
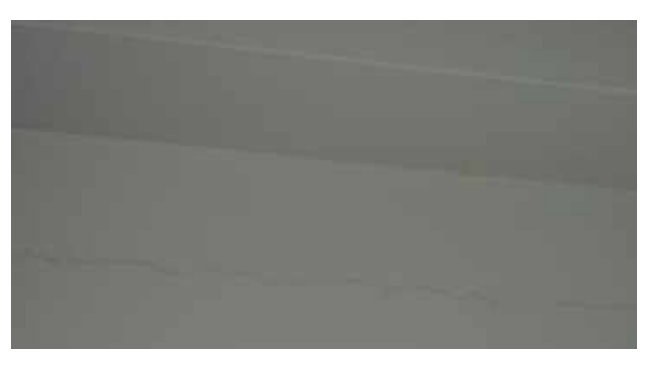
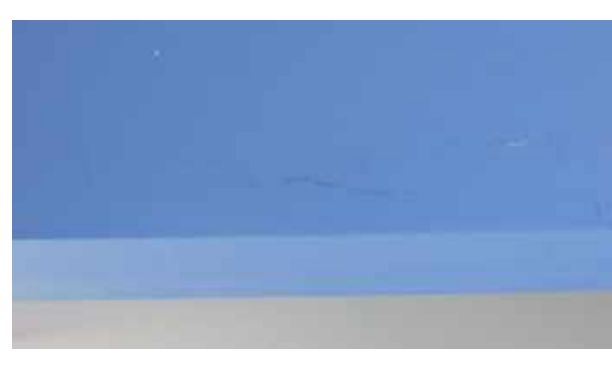
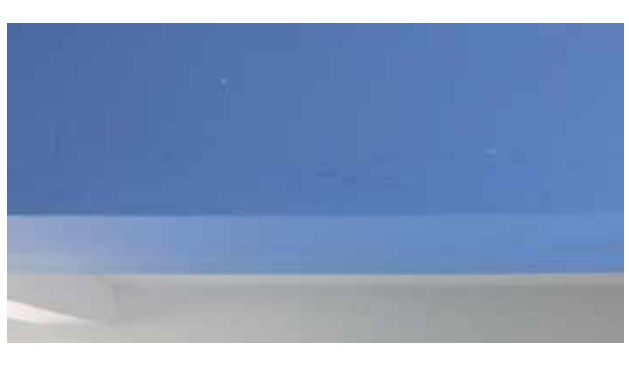
ELEMENTOS	VIGAS					FECHA	01/05/2019									
DATOS DEL ELEMENTO	VIGA, EJE K-K ENTRE EJES 2-2/3-3			VIGA, EJE K-K ENTRE EJES 3-3/4-4			VIGA, EJE J-J ENTRE EJES 2-2/3-3			VIGA, EJE J-J ENTRE EJES 3-3/4-4						
	Area Afectada		7.55	m2	Area Afectada		7.55	m2	Area Afectada		5.95	m2	Area Afectada		7.55	m2
PATOLOGÍAS	Cantidad de Patologías	Areas con Patologías (m2)	% de Areas con Patologías	Cantidad de Patologías	Areas con Patologías (m2)	% de Areas con Patologías	Cantidad de Patologías	Areas con Patologías (m2)	% de Areas con Patologías	Cantidad de Patologías	Areas con Patologías (m2)	% de Areas con Patologías	Cantidad de Patologías	Areas con Patologías (m2)	% de Areas con Patologías

1	FISURAS															
	LEVE	1	0.03	0.40%	0	0.00	0.00%	1	0.29	4.87%	10	1.51	20.00%			
	MODERADO	0	0.00	0.00%	11	0.81	10.73%	0	0.00	0.00%	0	0.00	0.00%			
	SEVERO	4	0.50	6.62%	0	0.00	0.00%	0	0.00	0.00%	0	0.00	0.00%			
2	GRIETAS															
	LEVE	6	0.46	6.09%	0	0.00	0.00%	0	0.00	0.00%	0	0.00	0.00%			
	MODERADO	0	0.00	0.00%	0	0.00	0.00%	0	0.00	0.00%	0	0.00	0.00%			
	SEVERO	0	0.00	0.00%	0	0.00	0.00%	0	0.00	0.00%	0	0.00	0.00%			
	TOTAL	11	0.99	6.09%	11	0.81	10.73%	1	0.29	4.87%	10	1.51	20.00%			
NIVEL DE SEVERIDAD	LEVE			LEVE			LEVE			MODERADO						
Imagen de la Patología en el Elemento de concreto armado

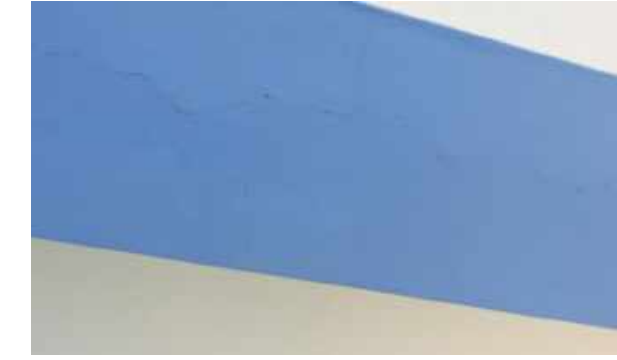
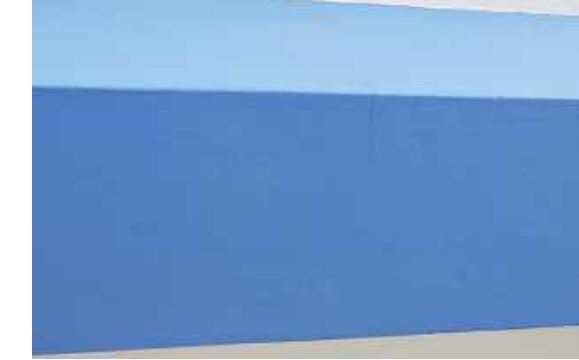
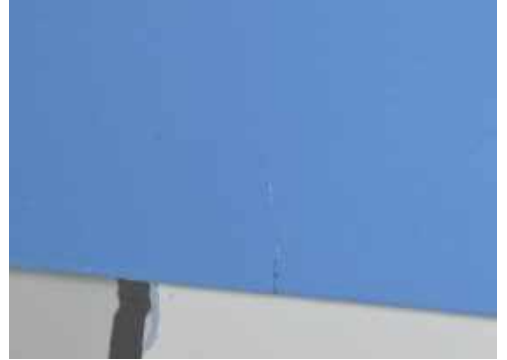
ELEMENTOS	VIGAS					FECHA	01/05/2019						
DATOS DEL ELEMENTO	VIGA, EJE I-I ENTRE EJES 2-2/3-3			VIGA, EJE I-I ENTRE EJES 3-3/4-4			VIGA, EJE H-H ENTRE EJES 2-2/3-3			VIGA, EJE H-H ENTRE EJES 3-3/4-4			
		Area Afectada	4.12	m2	Area Afectada	1.60	m2	Area Afectada	2.52	m2	Area Afectada	4.12	m2
PATOLOGÍAS	Cantidad de Patologías	Areas con Patologías (m2)	% de Areas con Patologías	Cantidad de Patologías	Areas con Patologías (m2)	% de Areas con Patologías	Cantidad de Patologías	Areas con Patologías (m2)	% de Areas con Patologías	Cantidad de Patologías	Areas con Patologías (m2)	% de Areas con Patologías

1 FISURAS													
LEVE	0	0.00	0.00%	1	0.03	1.88%	2	0.04	1.59%	4	0.12	2.91%	
MODERADO	10	0.47	11.41%	1	0.38	23.75%	0	0.00	0.00%	0	0.00	0.00%	
SEVERO	6	0.37	8.98%	0	0.00	0.00%	0	0.00	0.00%	0	0.00	0.00%	
2 GRIETAS													
LEVE	0	0.00	0.00%	0	0.00	0.00%	1	0.03	1.19%	0	0.00	0.00%	
MODERADO	0	0.00	0.00%	0	0.00	0.00%	0	0.00	0.00%	0	0.00	0.00%	
SEVERO	0	0.00	0.00%	0	0.00	0.00%	0	0.00	0.00%	0	0.00	0.00%	
TOTAL	16	0.84	20.39%	2	0.41	25.63%	3	0.07	2.78%	4	0.12	2.91%	
NIVEL DE SEVERIDAD	MODERADO			MODERADO			LEVE			LEVE			
Imagen de la Patología en el Elemento de concreto armado

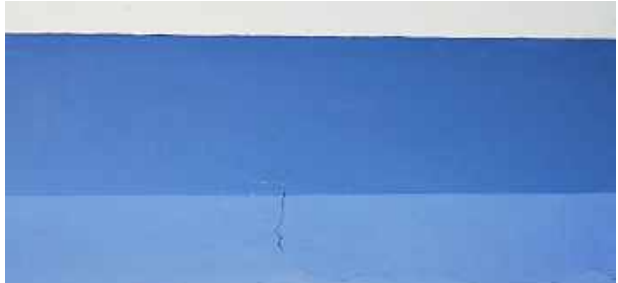
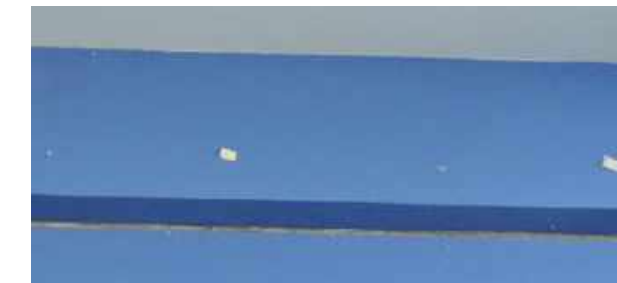
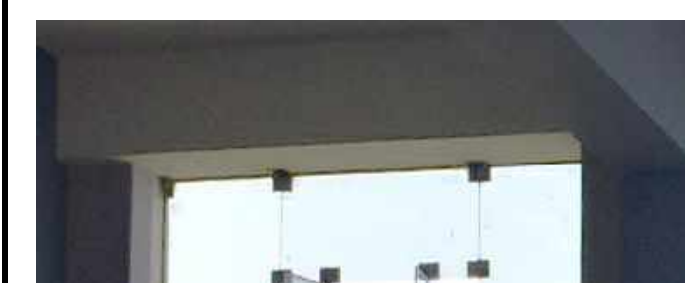
ELEMENTOS	VIGAS				FECHA	01/05/2019							
DATOS DEL ELEMENTO	VIGA, EJE G-G ENTRE EJES 2-2/3-3			VIGA, EJE G-G ENTRE EJES 3-3/4-4			VIGA, EJE 2-2 ENTRE EJES G-G/H-H			VIGA, EJE 2-2 ENTRE EJES H-H/I-I			
		Area Afectada	4.12	m2	Area Afectada	4.12	m2	Area Afectada	1.37	m2	Area Afectada	3.34	m2
PATOLOGÍAS		Cantidad de Patologías	Areas con Patologías (m2)	% de Areas con Patologías	Cantidad de Patologías	Areas con Patologías (m2)	% de Areas con Patologías	Cantidad de Patologías	Areas con Patologías (m2)	% de Areas con Patologías	Cantidad de Patologías	Areas con Patologías (m2)	% de Areas con Patologías

1	FISURAS												
	LEVE	0	0.00	0.00%	0	0.00	0.00%	0	0.00	0.00%	0	0.00	0.00%
	MODERADO	8	0.24	5.83%	4	0.11	2.67%	0	0.00	0.00%	0	0.00	0.00%
	SEVERO	0	0.00	0.00%	2	0.07	1.70%	3	0.12	8.76%	10	0.52	15.57%
2	GRIETAS												
	LEVE	1	0.02	0.49%	0	0.00	0.00%	0	0.00	0.00%	0	0.00	0.00%
	MODERADO	0	0.00	0.00%	0	0.00	0.00%	0	0.00	0.00%	0	0.00	0.00%
	SEVERO	0	0.00	0.00%	0	0.00	0.00%	0	0.00	0.00%	0	0.00	0.00%
TOTAL		9	0.26	6.31%	6	0.18	4.37%	3	0.12	8.76%	10	0.52	15.57%
NIVEL DE SEVERIDAD		LEVE			LEVE			LEVE			MODERADO		
Imagen de la Patología en el Elemento de concreto armado

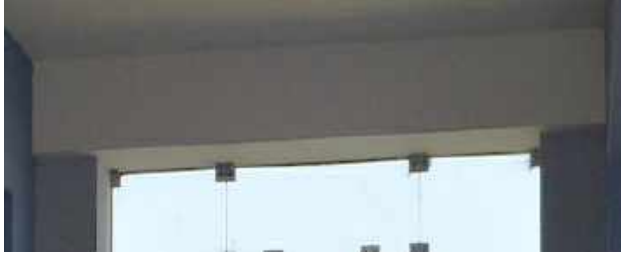
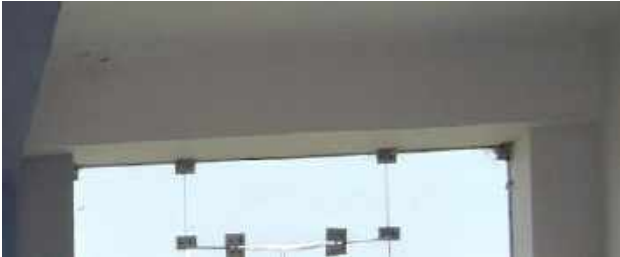
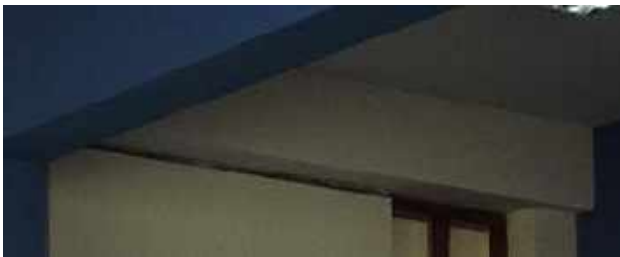
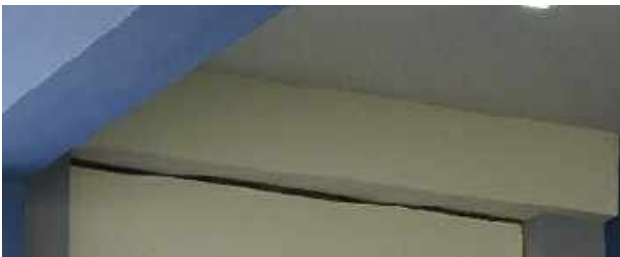
ELEMENTOS	VIGAS					FECHA	01/05/2019									
DATOS DEL ELEMENTO	VIGA, EJE 2-2 ENTRE EJES I-I/J-J			VIGA, EJE 2-2 ENTRE EJES I-I/J-J			VIGA, EJE 4-4 ENTRE EJES G-G/H-H			VIGA, EJE 4-4 ENTRE EJES H-H/I-I						
	Area Afectada		3.34	m2	Area Afectada		3.34	m2	Area Afectada		2.54	m2	Area Afectada		1.89	m2
PATOLOGÍAS	Cantidad de Patologías	Areas con Patologías (m2)	% de Areas con Patologías	Cantidad de Patologías	Areas con Patologías (m2)	% de Areas con Patologías	Cantidad de Patologías	Areas con Patologías (m2)	% de Areas con Patologías	Cantidad de Patologías	Areas con Patologías (m2)	% de Areas con Patologías	Cantidad de Patologías	Areas con Patologías (m2)	% de Areas con Patologías

1 FISURAS																
LEVE	0	0.00	0.00%	0	0.00	0.00%	0	0.00	0.00%	0	0.00	0.00%	0	0.00	0.00%	
MODERADO	0	0.00	0.00%	0	0.00	0.00%	0	0.00	0.00%	6	0.14	7.41%	6	0.14	7.41%	
SEVERO	9	0.35	10.48%	5	0.56	16.77%	5	0.18	7.09%	7	0.31	16.40%	7	0.31	16.40%	
2 GRIETAS																
LEVE	3	0.16	4.79%	2	0.18	5.39%	0	0.00	0.00%	0	0.00	0.00%	0	0.00	0.00%	
MODERADO	0	0.00	0.00%	0	0.00	0.00%	0	0.00	0.00%	0	0.00	0.00%	0	0.00	0.00%	
SEVERO	0	0.00	0.00%	0	0.00	0.00%	0	0.00	0.00%	0	0.00	0.00%	0	0.00	0.00%	
TOTAL	12	0.51	15.27%	7	0.74	22.16%	5	0.18	7.09%	13	0.45	23.81%	13	0.45	23.81%	
NIVEL DE SEVERIDAD	MODERADO			MODERADO			LEVE			MODERADO						
Imagen de la Patología en el Elemento de concreto armado

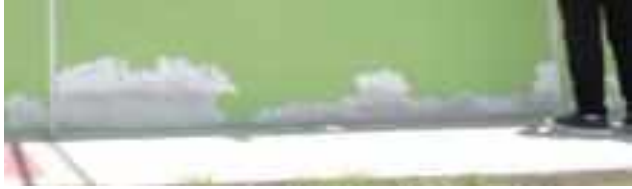
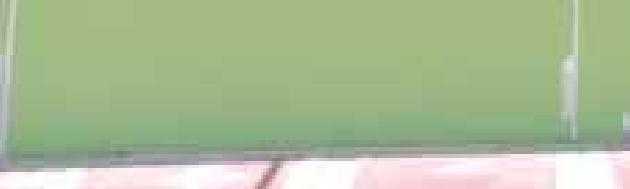
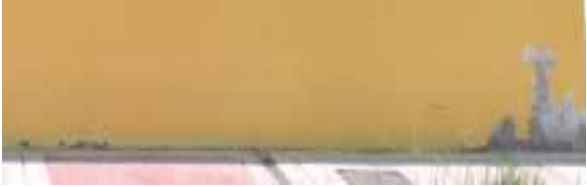
CUADRO 49. Ficha de Evaluación Nivel de Severidad Salón de Usos Múltiples - Sobrecimientos

1 FISURAS															
LEVE	0	0.00	0.00%	0	0.00	0.00%	0	0.00	0.00%	0	0.00	0.00%			
MODERADO	0	0.00	0.00%	0	0.00	0.00%	0	0.00	0.00%	0	0.00	0.00%			
SEVERO	0	0.00	0.00%	0	0.00	0.00%	0	0.00	0.00%	0	0.00	0.00%			
2 EFLORESCENCIA															
LEVE	2	0.29	25.89%	1	0.09	8.18%	2	0.10	15.15%	2	0.19	14.07%			
MODERADO	0	0.00	0.00%	0	0.00	0.00%	0	0.00	0.00%	0	0.00	0.00%			
SEVERO	0	0.00	0.00%	0	0.00	0.00%	0	0.00	0.00%	0	0.00	0.00%			
TOTAL	2	0.29	25.89%	1	0.09	8.18%	2	0.10	15.15%	2	0.19	14.07%			
NIVEL DE SEVERIDAD	MODERADO			LEVE			MODERADO			LEVE					
Imagen de la Patología en el Elemento de concreto armado

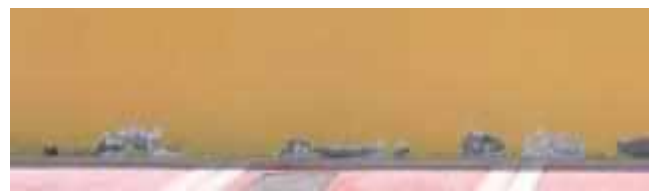
CUADRO 50. Ficha de Evaluación Nivel de Severidad Salón de Usos Múltiples - Losas (1,2,3,4)

1 FISURAS															
LEVE	0	0.00	0.00%	3	0.73	4.48%	0	0.00	0.00%	1	0.02	0.17%			
MODERADO	0	0.00	0.00%	0	0.00	0.00%	0	0.00	0.00%	0	0.00	0.00%			
SEVERO	0	0.00	0.00%	0	0.00	0.00%	1	0.31	1.91%	0	0.00	0.00%			
2 EFLORESCENCIA															
LEVE	1	0.18	27.27%	1	0.19	1.17%	0	0.00	0.00%	0	0.00	0.00%			
MODERADO	0	0.00	0.00%	0	0.00	0.00%	0	0.00	0.00%	0	0.00	0.00%			
SEVERO	0	0.00	0.00%	0	0.00	0.00%	0	0.00	0.00%	0	0.00	0.00%			
TOTAL	1	0.18	27.27%	4	0.92	5.64%	1	0.31	1.91%	1	0.02	0.17%			
NIVEL DE SEVERIDAD	MODERADO			LEVE			LEVE			LEVE					
Imagen de la Patología en el Elemento de concreto armado

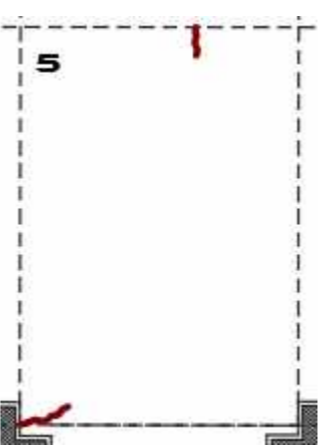
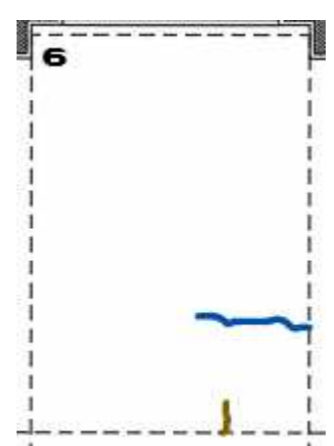
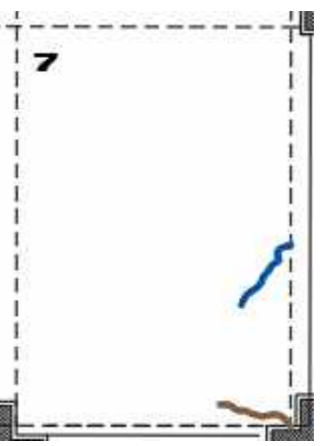
CUADRO 51. Ficha de Evaluación Nivel de Severidad Salón de Usos Múltiples - Losas (5,6,7,8)

1 FISURAS											
LEVE	1	0.04	0.33%	2	0.12	1.00%	1	0.02	0.17%	0	0.00	0.00%
MODERADO	0	0.00	0.00%	0	0.00	0.00%	0	0.00	0.00%	0	0.00	0.00%
SEVERO	0	0.00	0.00%	0	0.00	0.00%	1	0.14	1.16%	2	0.48	3.43%
2 EFLORECIENCIA												
LEVE	0	0.00	0.00%	0	0.00	0.00%	0	0.00	0.00%	0	0.00	0.00%
MODERADO	0	0.00	0.00%	0	0.00	0.00%	0	0.00	0.00%	0	0.00	0.00%
SEVERO	0	0.00	0.00%	0	0.00	0.00%	0	0.00	0.00%	0	0.00	0.00%
TOTAL	1	0.04	0.33%	2	0.12	1.00%	2	0.16	1.33%	2	0.48	3.43%
NIVEL DE SEVERIDAD	LEVE			LEVE			LEVE			LEVE		
Imagen de la Patología en el Elemento de concreto armado

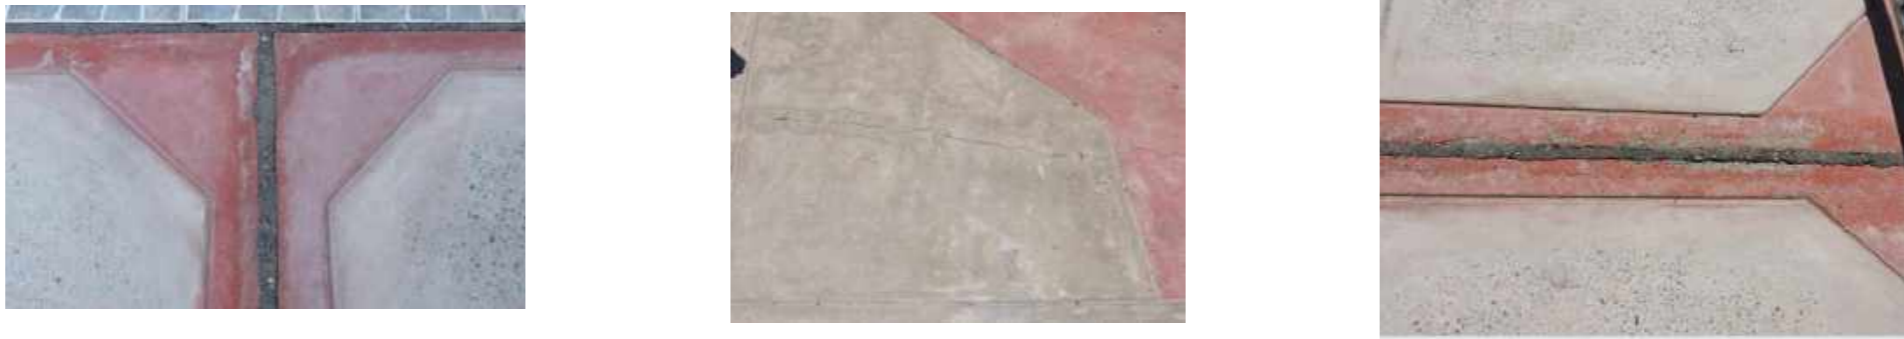
CUADRO 53. Ficha de Evaluación Nivel de Severidad Sardineles

MODERADO	15	21.80	5.53%	0	0.00	0.00%	0	0.00	0.00%	
SEVERO	0	0.00	0.00%	10	9.31	1.00%	0	0.00	0.00%	
2 GRIETAS										
LEVE	0	0.00	0.00%	0	0.00	0.00%	0	0.00	0.00%	
MODERADO	0	0.00	0.00%	0	0.00	0.00%	0	0.00	0.00%	
SEVERO	0	0.00	0.00%	0	0.00	0.00%	0	0.00	0.00%	
3 DESPRENDIMIENTO										
LEVE	55	28.80	7.31%	73	32.55	3.48%	0	0.00	0.00%	
MODERADO	0	0.00	0.00%	0	0.00	0.00%	0	0.00	0.00%	
SEVERO	0	0.00	0.00%	0	0.00	0.00%	0	0.00	0.00%	
4 ASENTAMIENTO										
LEVE	0	0.00	0.00%	0	0.00	0.00%	0	0.00	0.00%	
MODERADO	0	0.00	0.00%	0	0.00	0.00%	0	0.00	0.00%	
SEVERO	0	0.00	0.00%	0	0.00	0.00%	1	9.28	30.04%	
5 EFLORESCENCIA										
LEVE	0	0.00	0.00%	0	0.00	0.00%	0	0.00	0.00%	
MODERADO	0	0.00	0.00%	0	0.00	0.00%	0	0.00	0.00%	
SEVERO	0	0.00	0.00%	0	0.00	0.00%	0	0.00	0.00%	
TOTAL	105	87.24	22.14%	110	83.11	8.89%	11	17.53	56.75%	
NIVEL DE SEVERIDAD	MODERADO			LEVE			SEVERO			
Imagen de la Patología en el Elemento de concreto armado

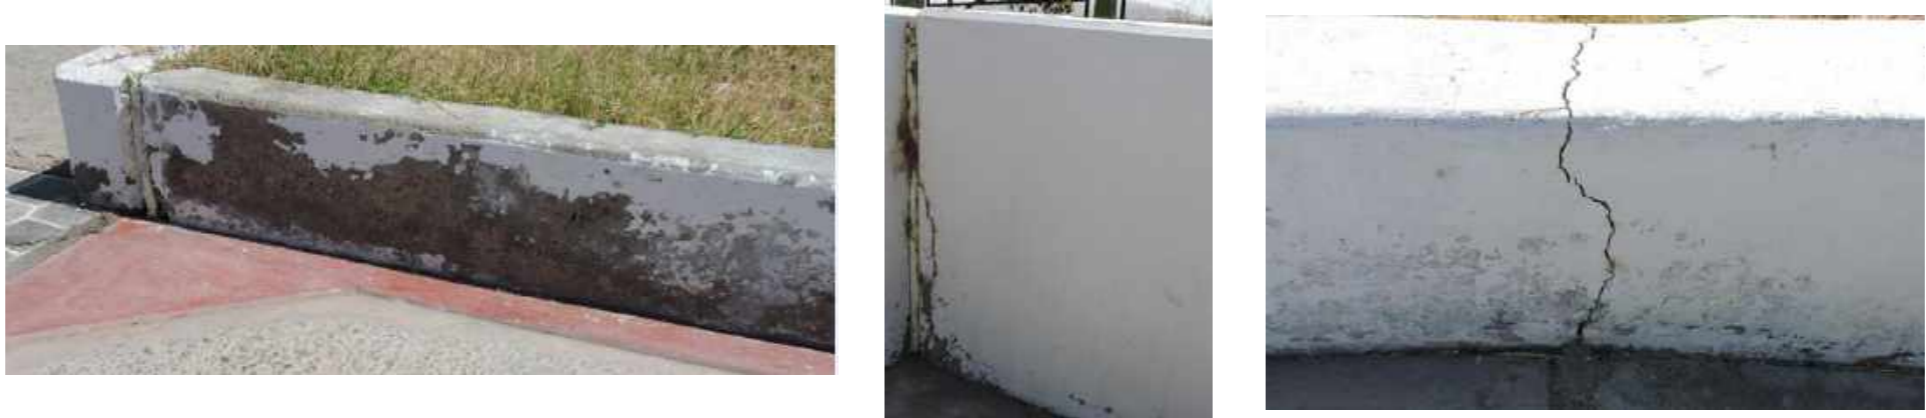
CUADRO 54. Ficha de Evaluación Nivel de Severidad Cerco Perimetrico

2 GRIETAS									
LEVE	0	0.00	0.00%	0	0.00	0.00%			
MODERADO	3	1.30	1.07%	0	0.00	0.00%			
SEVERO	2	1.54	1.26%	0	0.00	0.00%			
3 DESPRENDIMIENTO									
LEVE	0	0.00	0.00%	15	2.55	1.54%			
MODERADO	0	0.00	0.00%	0	0.00	0.00%			
SEVERO	0	0.00	0.00%	0	0.00	0.00%			
4 ASENTAMIENTO									
LEVE	0	0.00	0.00%	0	0.00	0.00%			
MODERADO	0	0.00	0.00%	0	0.00	0.00%			
SEVERO	0	0.00	0.00%	0	0.00	0.00%			
5 EFLORESCENCIA									
LEVE	8	20.50	16.82%	10	18.60	11.22%			
MODERADO	6	22.10	18.14%	24	35.93	21.67%			
SEVERO	0	0.00	0.00%	0	0.00	0.00%			
TOTAL	31	64.39	52.84%	49	57.08	34.42%			
NIVEL DE SEVERIDAD	SEVERO			MODERADO					
Imagen de la Patología en el Elemento de concreto armado

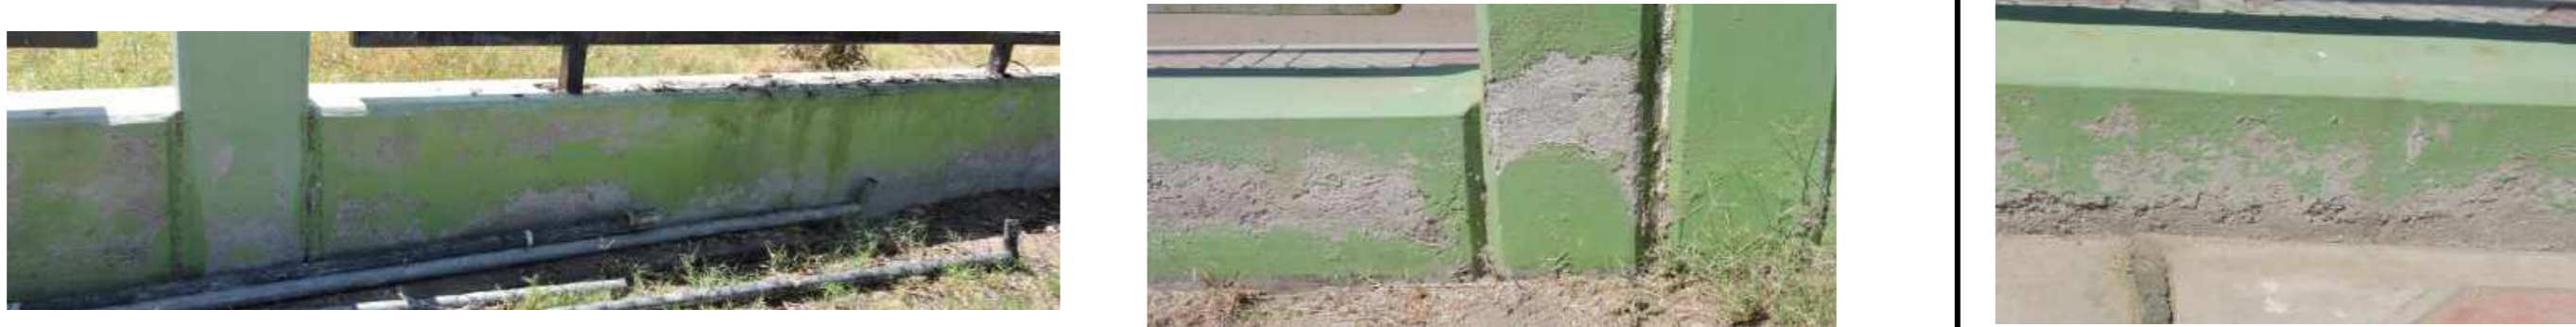
CUADRO 55. Ficha de Evaluación Nivel de Severidad Cerco Perimetrico

1 FISURAS															
LEVE	0	0.00	0.00%	0	0.00	0.00%	0	0.00	0.00%	0	0.00	0.00%			
MODERADO	0	0.00	0.00%	0	0.00	0.00%	0	0.00	0.00%	0	0.00	0.00%			
SEVERO	0	0.00	0.00%	0	0.00	0.00%	0	0.00	0.00%	0	0.00	0.00%			
2 GRIETAS															
LEVE	0	0.00	0.00%	0	0.00	0.00%	0	0.00	0.00%	0	0.00	0.00%			
MODERADO	0	0.00	0.00%	0	0.00	0.00%	0	0.00	0.00%	0	0.00	0.00%			
SEVERO	0	0.00	0.00%	0	0.00	0.00%	0	0.00	0.00%	0	0.00	0.00%			
3 EFLORESCENCIA															
LEVE	54	64.50	31.29%	31	36.41	33.31%	43	26.87	19.80%	17	25.35	36.05%			
MODERADO	40	59.56	28.89%	19	36.26	33.17%	30	21.90	16.14%	10	21.53	30.62%			
SEVERO	0	0.00	0.00%	0	0.00	0.00%	0	0.00	0.00%	0	0.00	0.00%			
TOTAL	94	124.06	60.18%	50	72.67	66.48%	73	48.77	35.94%	27	46.88	66.66%			
NIVEL DE SEVERIDAD	SEVERO			SEVERO			MODERADO			SEVERO					
Imagen de la Patología en el Elemento de concreto armado

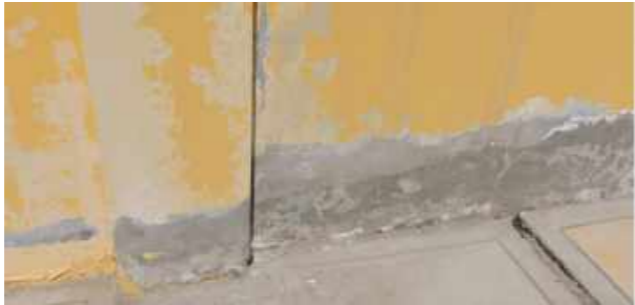
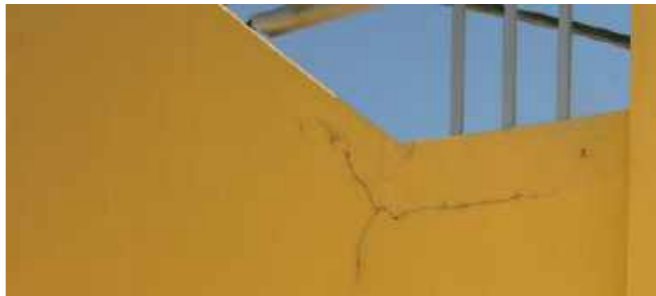
MODERADO	0	0.00	0.00%	0	0.00	0.00%	0	0.00	0.00%	
	SEVERO	0	0.00	0.00%	0	0.00	0.00%	0	0.00	0.00%	
2	GRIETAS										
	LEVE	0	0.00	0.00%	0	0.00	0.00%	0	0.00	0.00%	
	MODERADO	0	0.00	0.00%	0	0.00	0.00%	0	0.00	0.00%	
	SEVERO	0	0.00	0.00%	0	0.00	0.00%	0	0.00	0.00%	
3	EFLORESCENCIA										
	LEVE	13	12.08	45.14%	8	5.33	63.45%	0	0.00	0.00%	
	MODERADO	0	0.00	0.00%	0	0.00	0.00%	0	0.00	0.00%	
	SEVERO	2	5.30	19.81%	0	0.00	0.00%	0	0.00	0.00%	
TOTAL		15	17.38	64.95%	8	5.33	63.45%	8	2.13	17.71%	
NIVEL DE SEVERIDAD		SEVERO			SEVERO			MODERADO			
Imagen de la Patología en el Elemento de concreto armado
