UNIVERSIDAD PRIVADA DE TACNA
FACULTAD DE INGENIERÍA

TESIS

**“ENSAYO DE CARGA CÍCLICA DE UN MURO A ESCALA NATURAL CON
LADRILLO BLOCKER II – ESPÉCIMEN MBAT-06”**

TACNA - PERÚ
2018

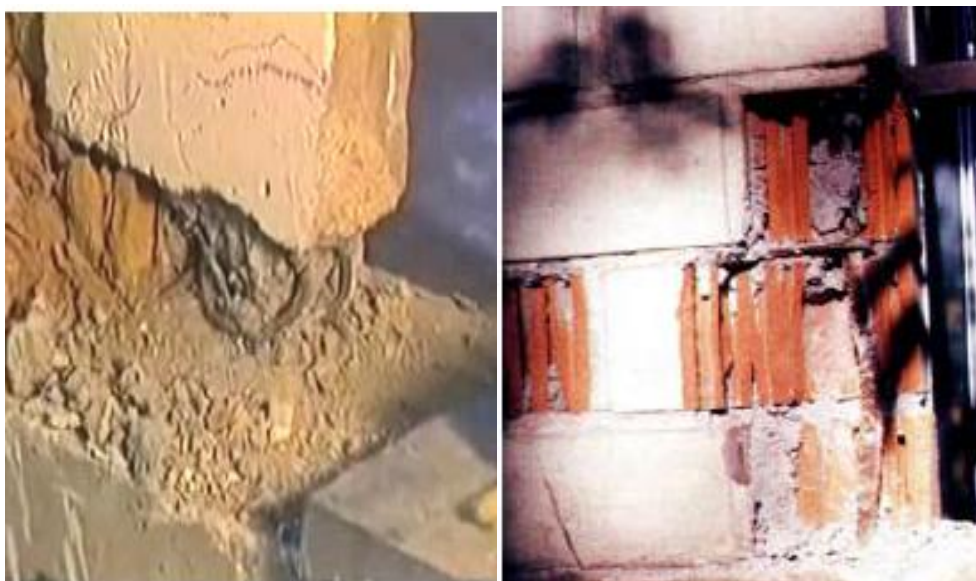
En el cual experimentalmente se ha podido observar que cuando se aplica a los muros distorsiones angulares mayores que 0.005 (1/200), se pierde la última línea resistente de los muros (armados o confinado), que por lo general son los talones. Una vez que se trituran los talones (Ver Figura N°2.27), el refuerzo vertical patea y la resistencia sísmica degrada notablemente.

Figura N°2.27. Base molido de un muro confinado (izquierda) y de un muro armado (derecha).

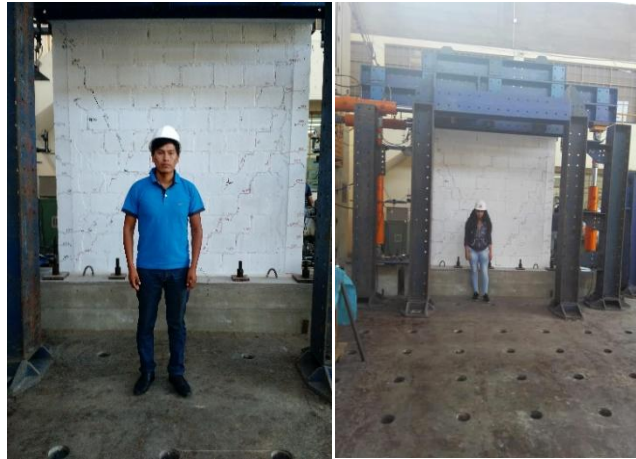
Fotografía N°3. Espécimen MBAT-06.
Culminación del Ensayo.

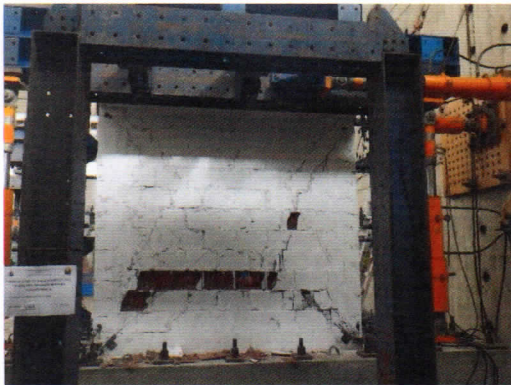
Foto 33. Desprendimiento de 2 ladrillos en la parte Este central e inferior de la cara Norte para una distorsión de 1/150 en el 1° ciclo al descargar.

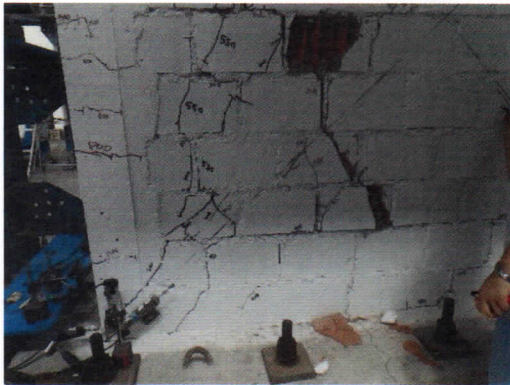
Foto 84. Desprendimiento de ladrillo de la Foto 82 (parte central Este de la cara Norte) para una distorsión de 1/200.
