EVALUACIÓN DE DAÑOS SUPERFICIALES Y CAPACIDAD ESTRUCTURAL DEL PAVIMENTO UTILIZANDO EL ÍNDICE DE CONDICIÓN DEL PAVIMENTO Y LA DEFLECTOMETRÍA, DE LAS CALLES Y AVENIDAS DEL CASCO URBANO DEL DISTRITO DE SANTA ROSA, PROVINCIA DE CHICLAYO, DEPARTAMENTO DE LAMBAYEQUE-2019

**TESIS PARA OPTAR EL TÍTULO DE
INGENIERO CIVIL AMBIENTAL**

LEYDI LALESHKA CHANAME CERNA

Chiclayo, 2021

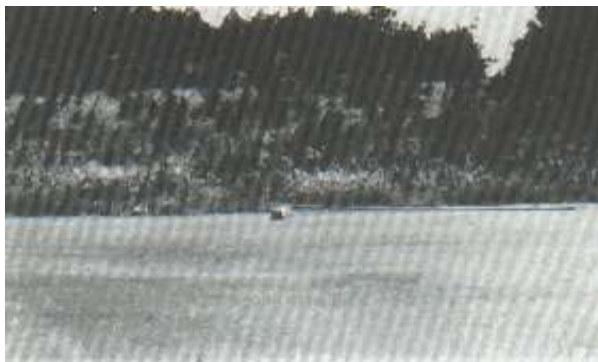
Ilustración 59: Hinchamiento

Es un pandeo hacia arriba de la superficie del pavimento, es decir una ondulación larga y gradual con una longitud mayor a 3.0 m. Acompañado de agrietamiento superficial, es causado por el congelamiento en la subrasante o por suelos potencialmente expansivos.

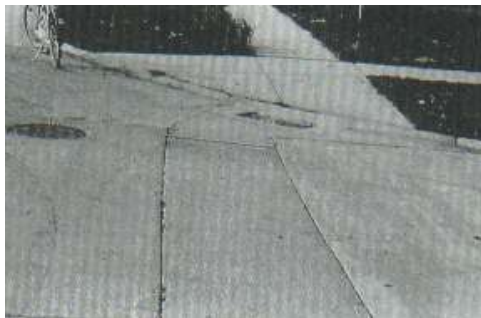
Ilustración 87: Parche grande y acometidas de servicios públicos de baja severidad

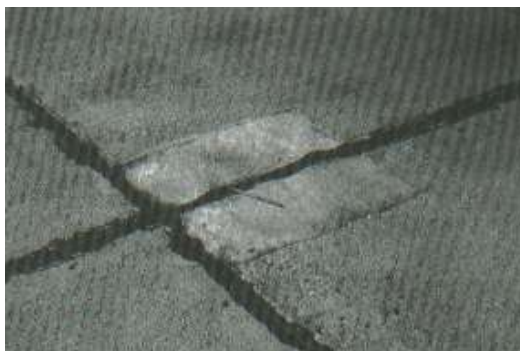
Ilustración 90: Parche pequeño de baja severidad

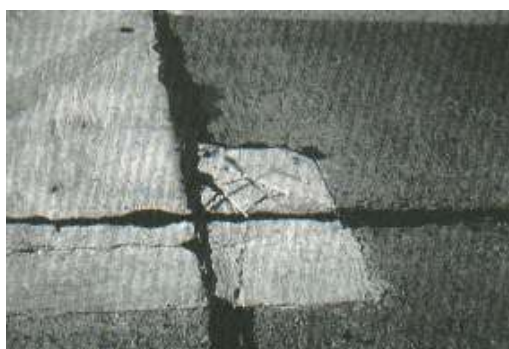
Ilustración 91: Parche pequeño de media severidad

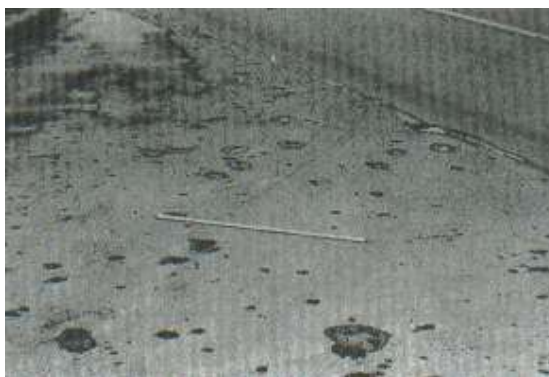
Pequeño pedazo de pavimento que se desprende de la superficie del mismo. Puede deberse a partículas blandas o fragmentos de madera rotos y desgastados por el tránsito. Varían en tamaño con diámetros entre 25.0 mm y 102.0 mm y en espesor de 13.0 mm a 51.0 mm.

Ilustración 94: Popouts

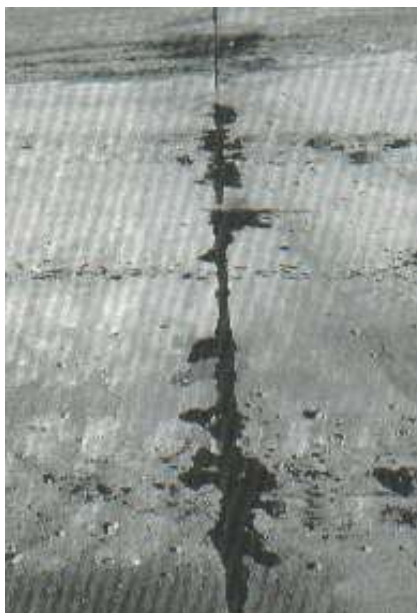
Expulsión de material de la fundación de la losa a través de las juntas o grietas. Se debe a deflexión de la losa por cargas. Cuando una carga pasa sobre la junta el agua es forzada bajo losa delantera y luego hacia atrás bajo la losa trasera, lo cual erosiona y eventualmente remueve las partículas de suelo provocando una pérdida progresiva del

soporte del pavimento. Puede identificarse por manchas en la superficie. Cerca de las juntas es causado por un sellante pobre de la junta e indica pérdida de soporte.

Ilustración 95: Bombeo

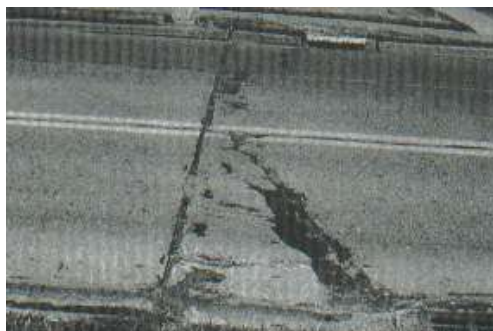
Ilustración 97: Punzonamiento de media severidad

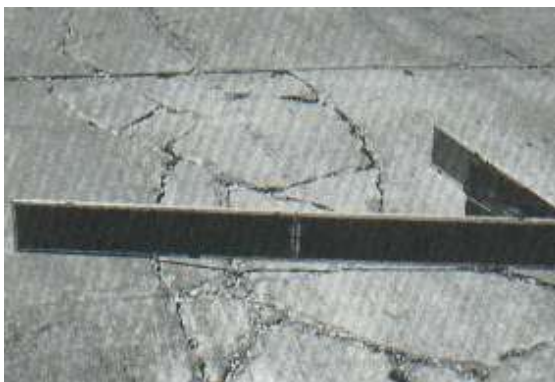
Ilustración 98: Punzonamiento de alta severidad

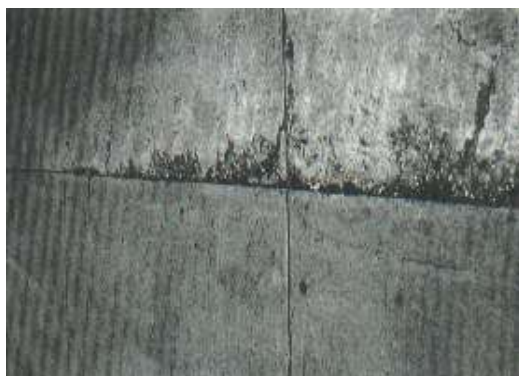
Ilustración 107: Descascaramiento de media severidad

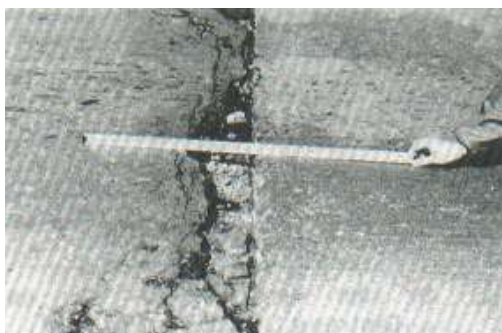
Ilustración 108: Descascaramiento de alta severidad

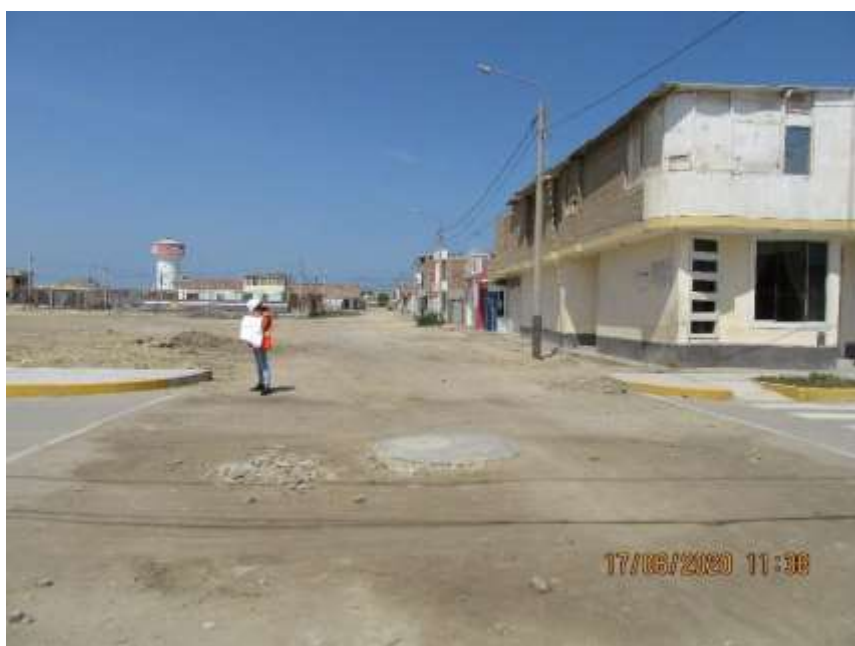
Reconocimiento de campo: Identificación de las vías asfaltadas y no asfaltadas
