UNIVERSIDAD CÉSAR VALLEJO

**FACULTAD DE INGENIERÍA Y ARQUITECTURA
ESCUELA PROFESIONAL DE INGENIERÍA CIVIL**

Evaluación del estado del pavimento flexible mediante el método funcional y estructural en la avenida San Diego – Lima 2022

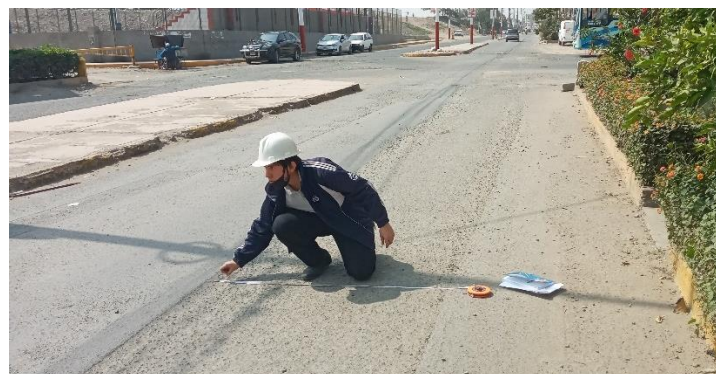
Figura 32. El investigador midiendo el ancho de la piel de cocodrilo.
