UNIVERSIDAD DE HUANUCO
FACULTAD DE INGENIERIA
PROGRAMA ACADÉMICO DE INGENIERIA CIVIL

TRABAJO DE INVESTIGACIÓN

**“DIAGNOSTICO SITUACIONAL DE LA SUPERFICE DEL
PAVIMENTO FLEXIBLE SEGUN EL EMPLEO DEL METODO PCI,
PARA EVALUAR EL TRAMO AMBO – TOMAYKICHWA, 2020”**

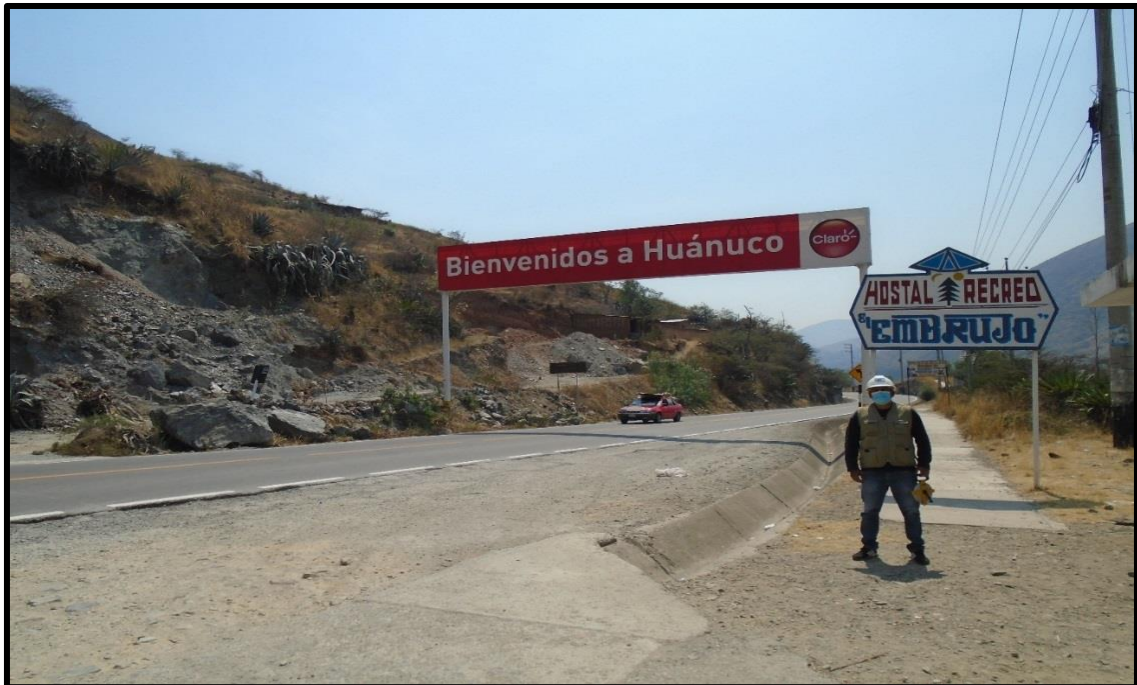
Inicio del tramo para nuestro trabajo de investigación, el cual corresponde el tramo de Tomaykichua – Ambo, se analizarán y describirán todas las fallas encontradas en dicho tramo.
