Gestión del paisaje. Patrimonio, territorio y ciudad
Paisaiaren kudeaketa. Ondarea, lurraldea eta hiria
Landscape management. Heritage, territory and city

TRABAJO FIN DE MÁSTER
MASTER-AMAIERAKO LANA
FINAL MASTER'S DISSERTATION

Caracterización de los materiales de construcción y las alteraciones del muro de mampostería y el muro de hormigón de la fachada suroeste del emplazamiento “Galerías Punta Begoña”

Autor: Eric López Pinedo
Director: Tomás Morales Juberías

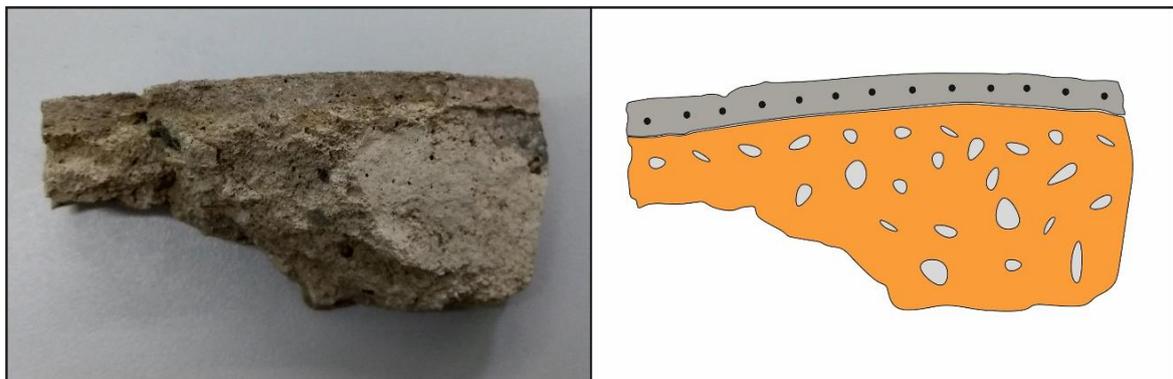
(Fig. 12). Apuntar que, es en esta última capa en la que se desarrollan las alteraciones que afectan al muro de hormigón.

Fig. 12 – Muestra del muro de hormigón en la que pueden identificarse las dos capas de mortero situadas sobre el hormigón armado.
