UNIVERSIDAD NACIONAL

MAESTRÍA EN GERENCIA DE OBRAS Y CONSTRUCCIÓN

“Aplicación del método VIZIR para la evaluación superficial del pavimento flexible en la avenida Francisco Bolognesi – Provincia de Chiclayo”

TESIS

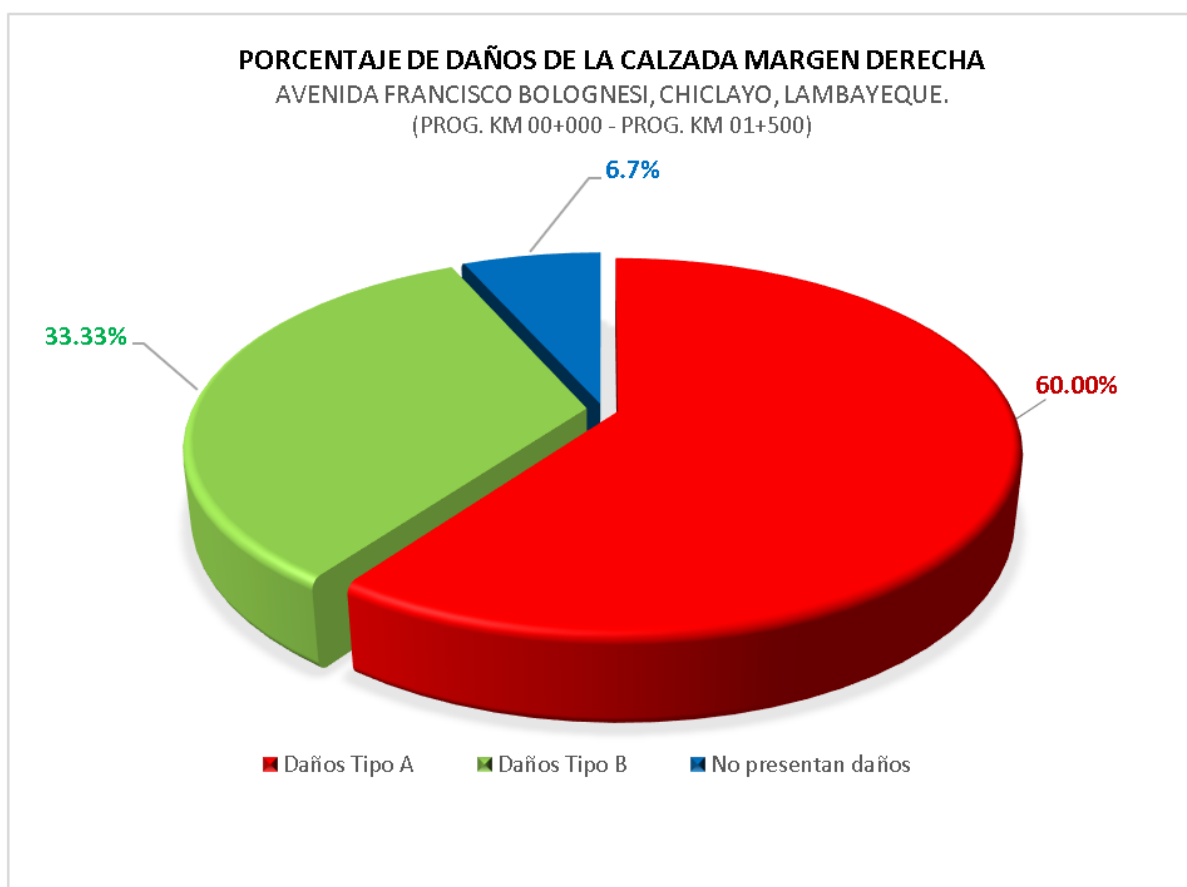
Figura 60. Porcentaje de daños de la calzada margen derecha.
Elaborado: Por el Autor.

Evaluada la Avenida Francisco Bolognesi – Calzada Margen Derecha, se lograron identificar según la metodología VIZIR, que el 60% de la avenida presenta daños del tipo estructural (Daños Tipo “A”); tales como: Fisuras longitudinales por fatiga (FLF), por otro lado, el 33.33% de la avenida presentan daños funcionales (Daños Tipo “B”); tales como: pulimento de agregados (PU) y pérdida de la película ligante (PL), así mismo, el 6.7% de la avenida no presenta ningún tipo daño significativo. (Ver Figura 60)
