UNIVERSIDAD DE HUANUCO
FACULTAD DE INGENIERIA
PROGRAMA ACADÉMICO DE INGENIERIA CIVIL

**“Análisis del mantenimiento vial de la carretera Andas –
Queropata Hu-101 con respecto a la satisfacción del usuario -
2019”**

AUTOR: Castillo Jaimes, Francisco

2022

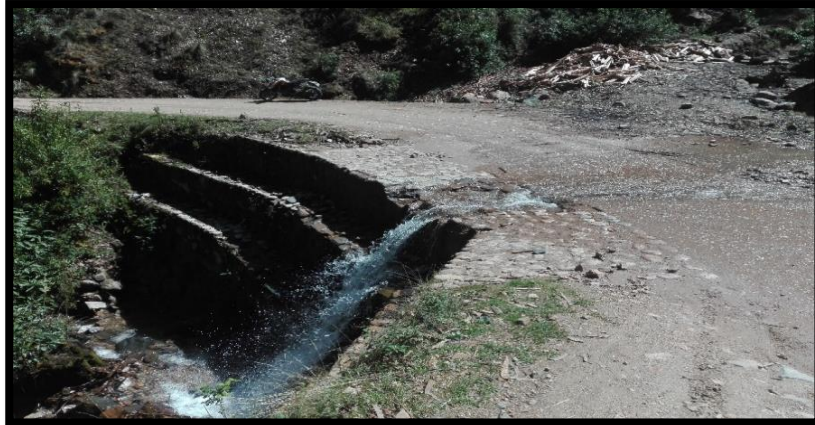
Figura 4

Badén en la carretera departamental HU-101

Nota: se puede observar que la plataforma se encuentra con sedimento.

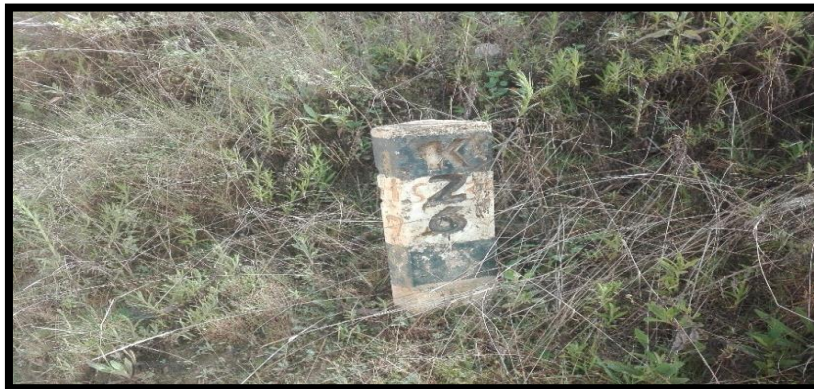
Figura 5

Hito kilométrico de la carretera departamental HU-101

Nota: Hito kilométrico de la carretera ya no se puede distinguir por lo tanto se requiere un mantenimiento

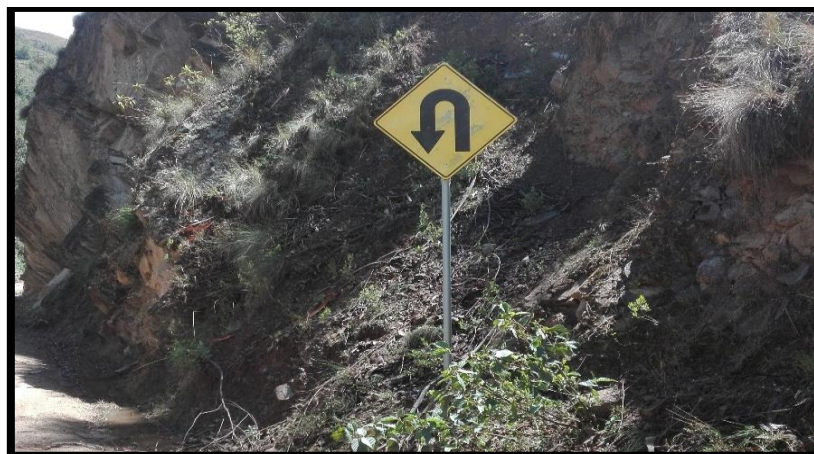
Figura 6

Señal preventiva de la carretera departamental HU-101

Nota: se puede observar que la señalización en condiciones regular.

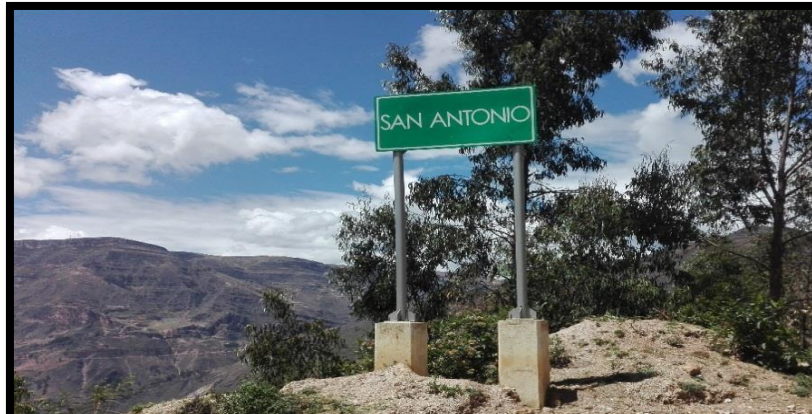
Figura 7

Señal informativa de la carretera departamental HU-101

Nota: la señalización informativa San Antonio que se puede observar en condiciones muy óptimas.

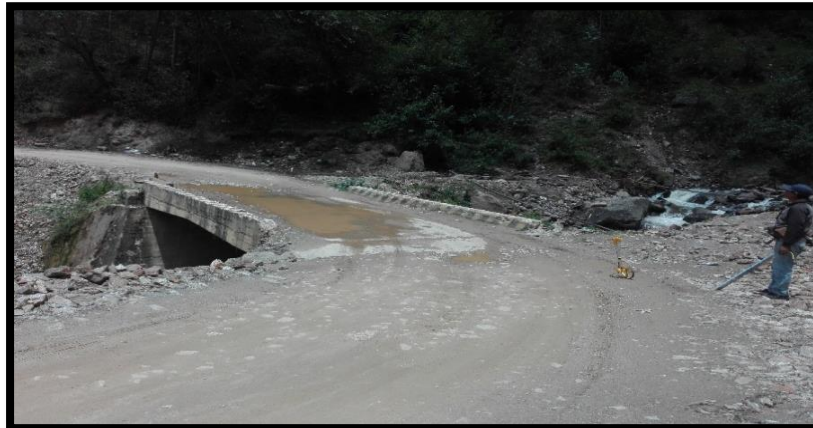
Figura 8

Puente de la carretera departamental HU-101

Nota: se puede observar el pontón en la quebrada Callu la obra de arte que requieren un mantenimiento.

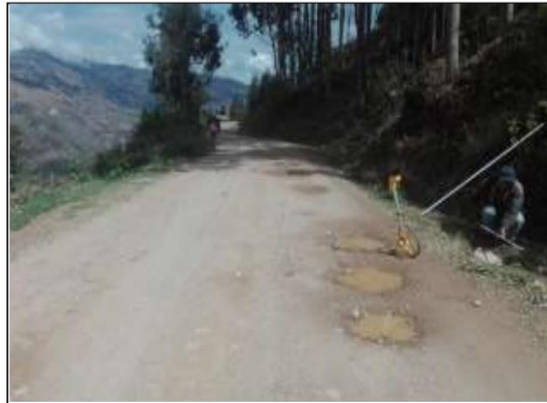
Fotog.	Progresiva: 24+903,00 - 24+903,00
7	VISTA PANORAMICA DE LA TAJEA Nº 1 DE PIEDRA
	DIMENSIONES: L=3.6M, A= 0.4M, H= 0.3M

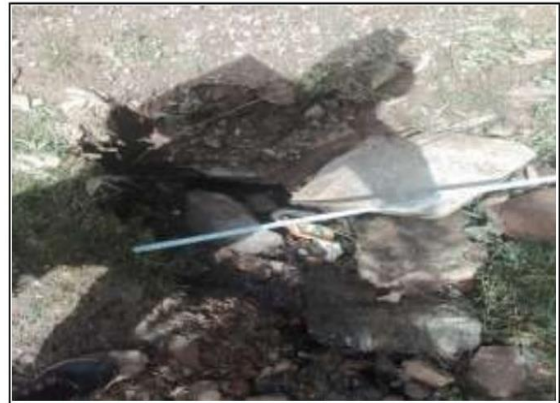
Fotog.	Progresiva: 24+903,00 - 24+903,00
8	SE OBSERVA LA ENTRADA DE LA TAJERA SEMIOBSTRUIDA EN REGULAR ESTADO ESTRUCTURAL.

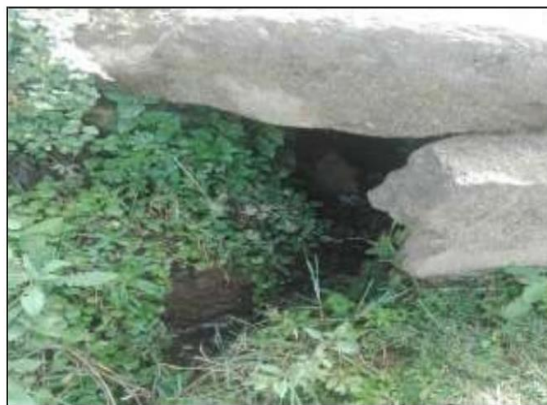
Fotog.	Progresiva: 24+903,00 - 24+903,00
9	SE OBSERVA LA SALIDA DE LA TAJEA, EN BUEN ESTADO ESTRUCTURAL, SEMIOBSTRUIDA

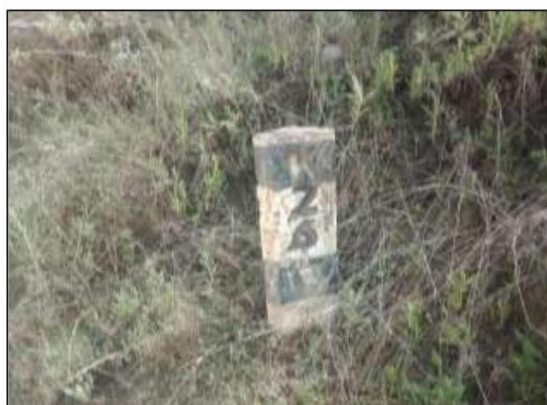
Fotog.	Progresiva: 25+041,00 - 25+041,00
11	HITO KILOMETRICO Nº1 ANTIGUO MAL UBICADO

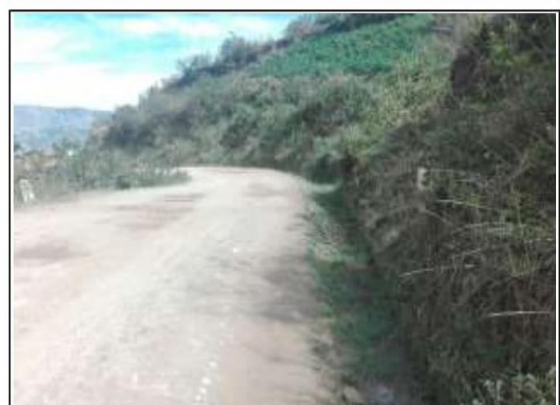
Fotog.	Progresiva: 25+041,00 - 25+042,00
12	CUNETAS DE TIERRA LADO DERECHO, OBSTRUIDO EN UN 20%
	ANCHO DE VIA: 4.00M
