**Vulnerabilidad Sísmica en viviendas autoconstruidas en la
Urb. Bellamar - Sector II - II Etapa - Nuevo Chimbote-
2022.**

Tesis para obtener el título profesional de Ingeniero Civil

Rodríguez Alfaro, Lili Evelyn

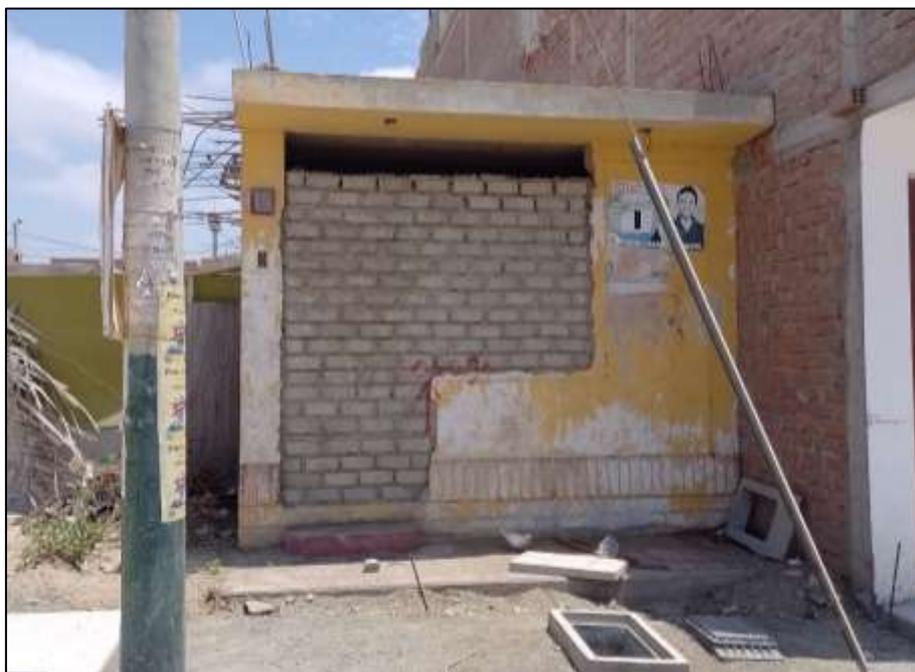
Figura N° 08: Módulo de Enase, Vivienda abandonada. Se observa los aceros de las estructuras principales expuestas al medio ambiente, sin recubrimiento alguno.

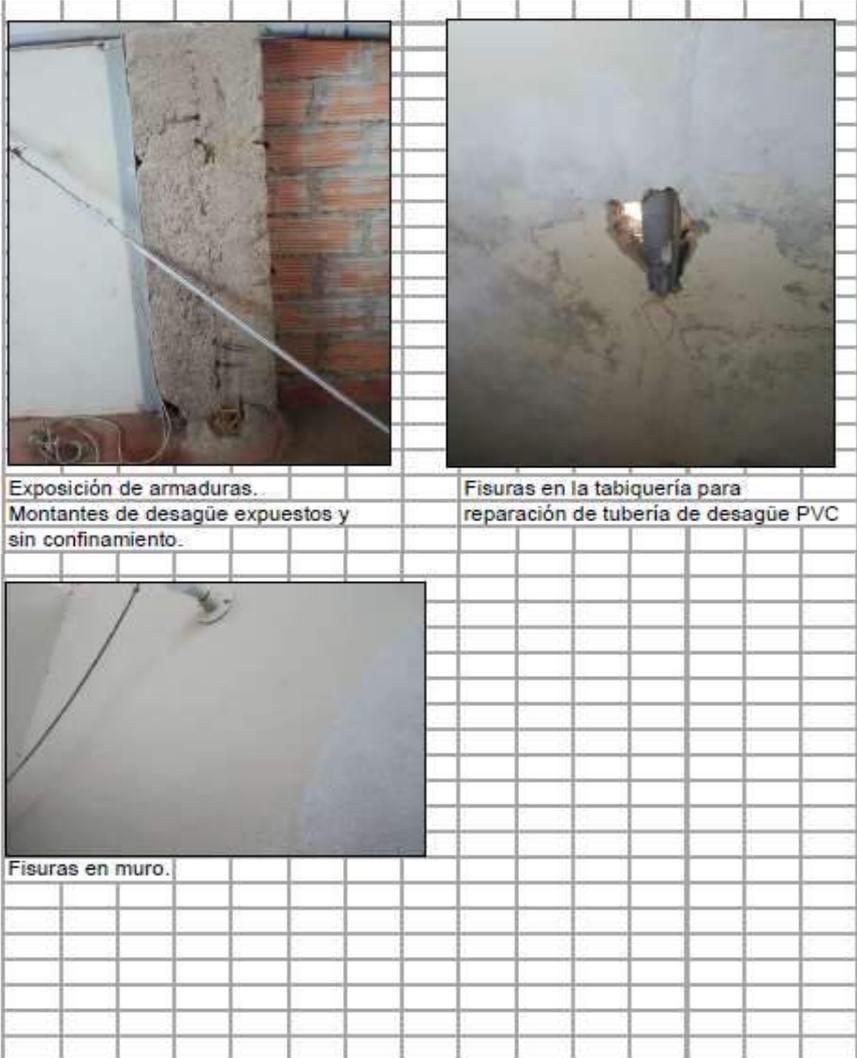
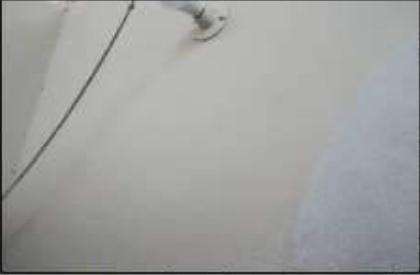
*Figura N° 59– Ficha Técnica – Imágenes Representativas- Vivienda N° 04
Fuente: Elaboración propia, 2022.*

INFORMACION COMPLEMENTARIA			
Problemas de ubicación	()	Problemas constructivos	(X)
Problemas estructurales	(X)	Calidad de Mano de Obra	(X)
Descripción:			
Muros portantes sin confinar. Deficiencias en el proceso constructivo.			
Tabiquería sin arriostamiento. Cangrejeras en elementos de concreto armado.			
Peligros Naturales:			
Sismo	<input checked="" type="checkbox"/>	Inundación	<input checked="" type="checkbox"/>
		Deslizamiento	<input type="checkbox"/>
		Huayco	<input type="checkbox"/>
		Volcánico	<input type="checkbox"/>
Otro:			
Descripción:			
Tiene jardín en el fondo de la vivienda de 8.00 X 6.70 m ²

<p>Exposición de armaduras. Montantes de desagüe expuestos y sin confinamiento.</p>		<p>Fisuras en la tabiquería para reparación de tubería de desagüe PVC</p>

<p>Fisuras en muro.</p>

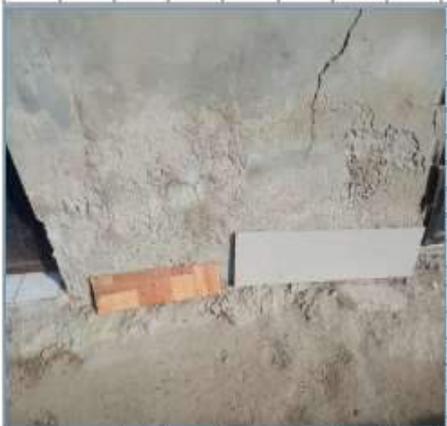
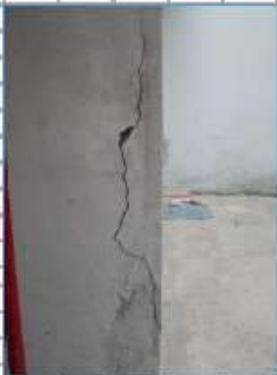
Cangrejeras en elementos de concreto armado.		Segregación en elementos de concreto armado.

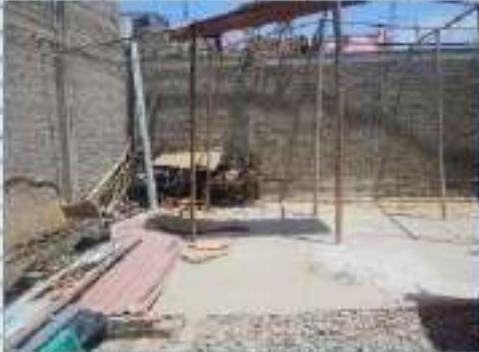
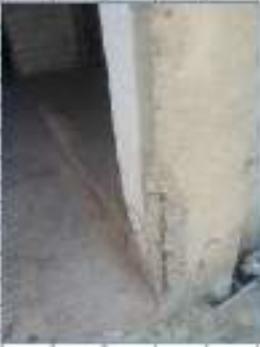
Acero comido, concreto desgastado.		Cangrejeras en columna y exposición de armaduras.

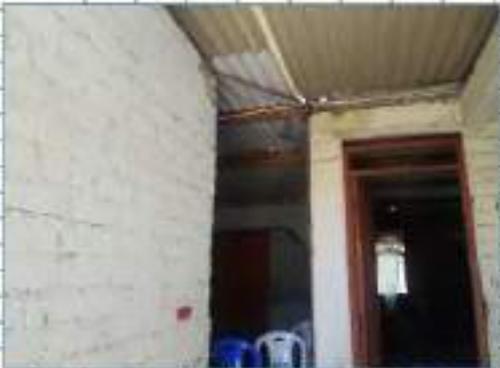
Techo de esmit, y muros de albañilería con juntas 1-3 cm.

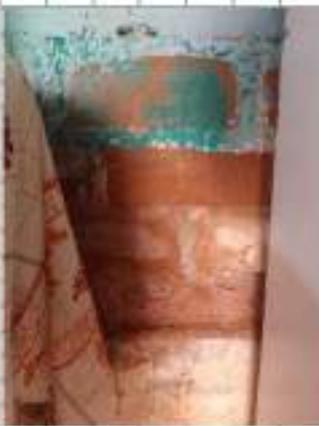
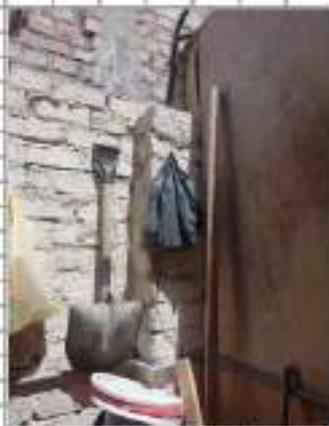
Figura N° 167 – Ficha Técnica – Imágenes Representativas- Vivienda N° 16
Fuente: Elaboración propia, 2022.

Ladrillos presentan demasiado alabeo, variación dimensional.		Columnas hechas de ladrillos de concreto.

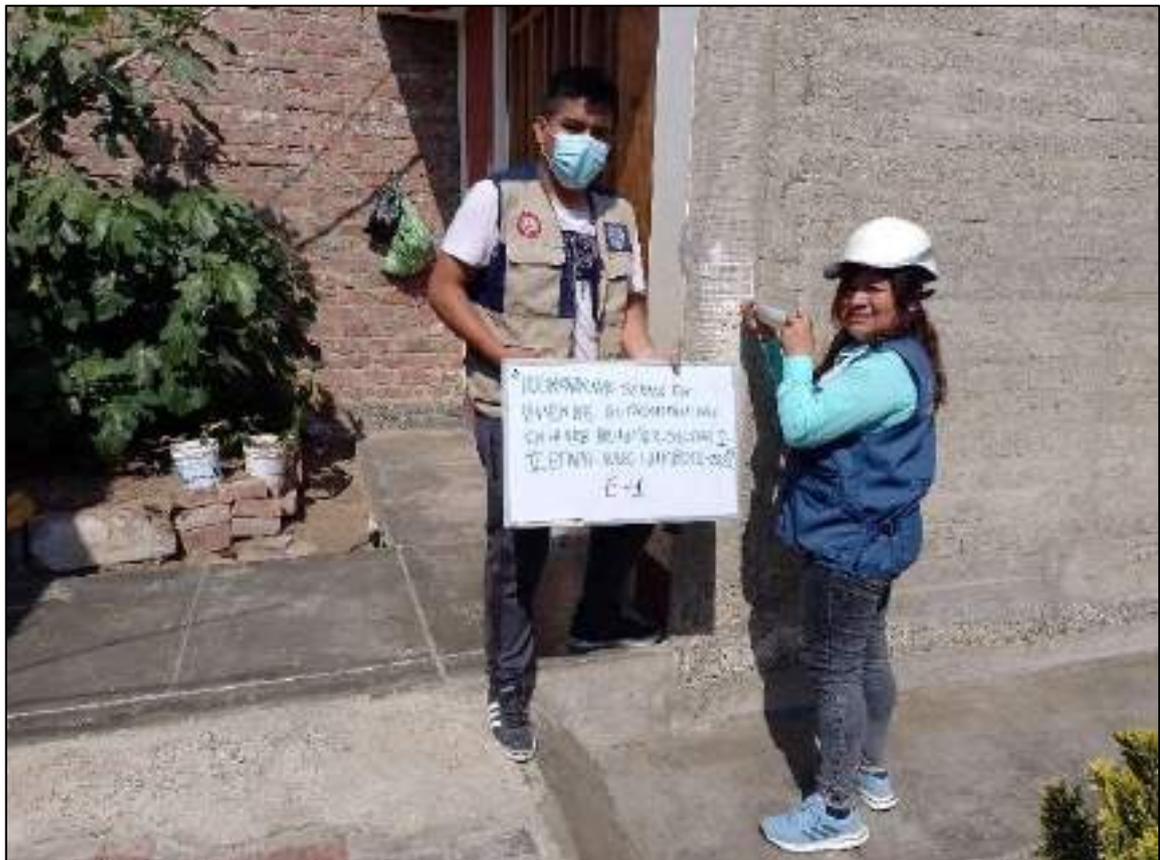
Figura N° 250–Esclerometría E-1
 Se observa los golpes con el esclerómetro (total 16). Columna

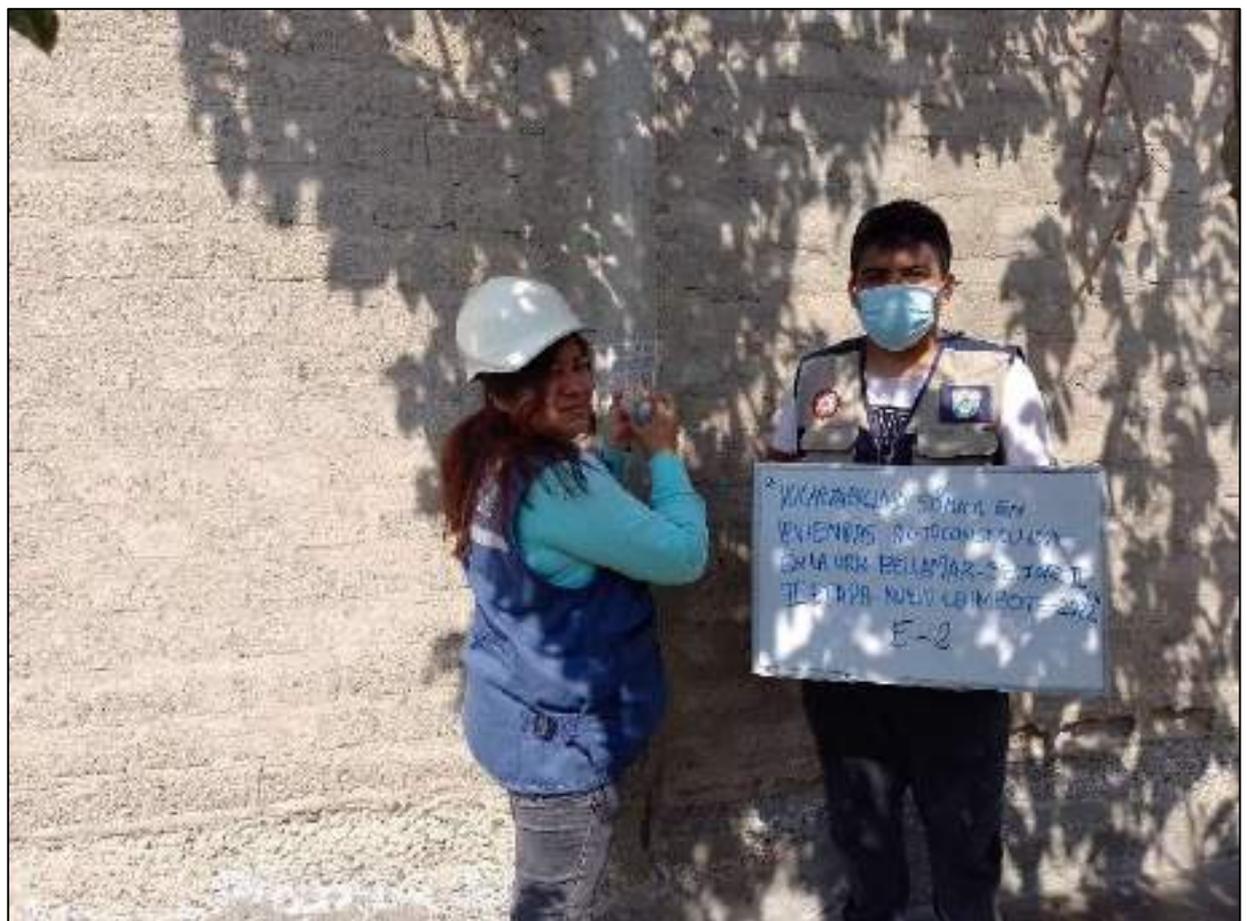
Figura N° 253 –Esclerometría E-2
 Se observa los golpes con el esclerómetro (total 16). Columna

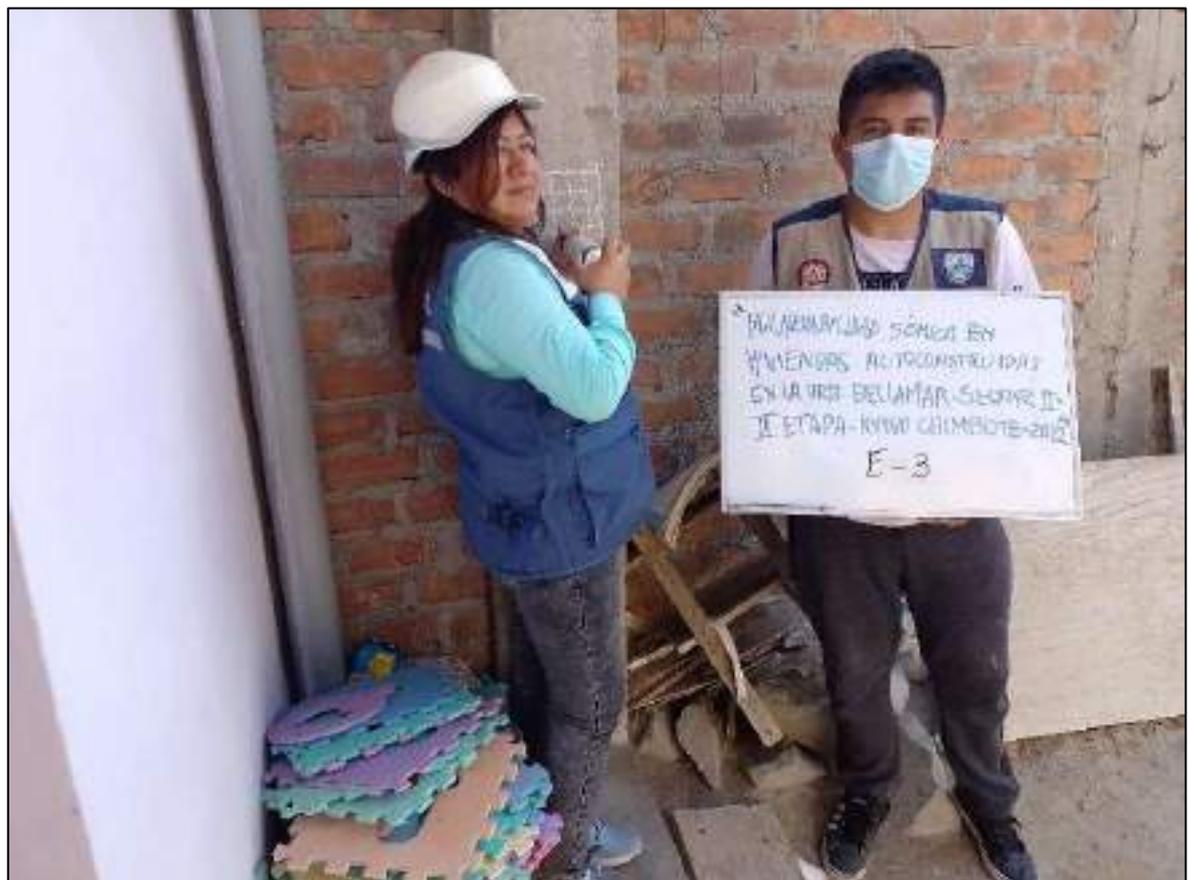
Figura N° 256 –Esclerometría E-3
 Se observa los golpes con el esclerómetro (total 16). Columna

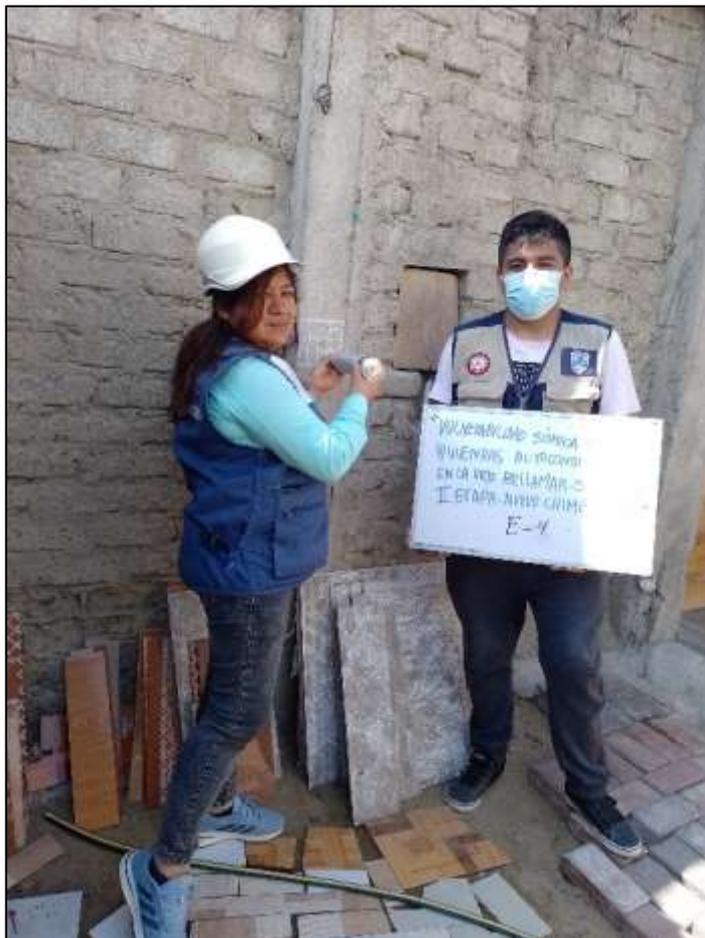
Figura N° 259 –Esclerometría E-4
Se observa los golpes con el esclerómetro (total 16).
Columna

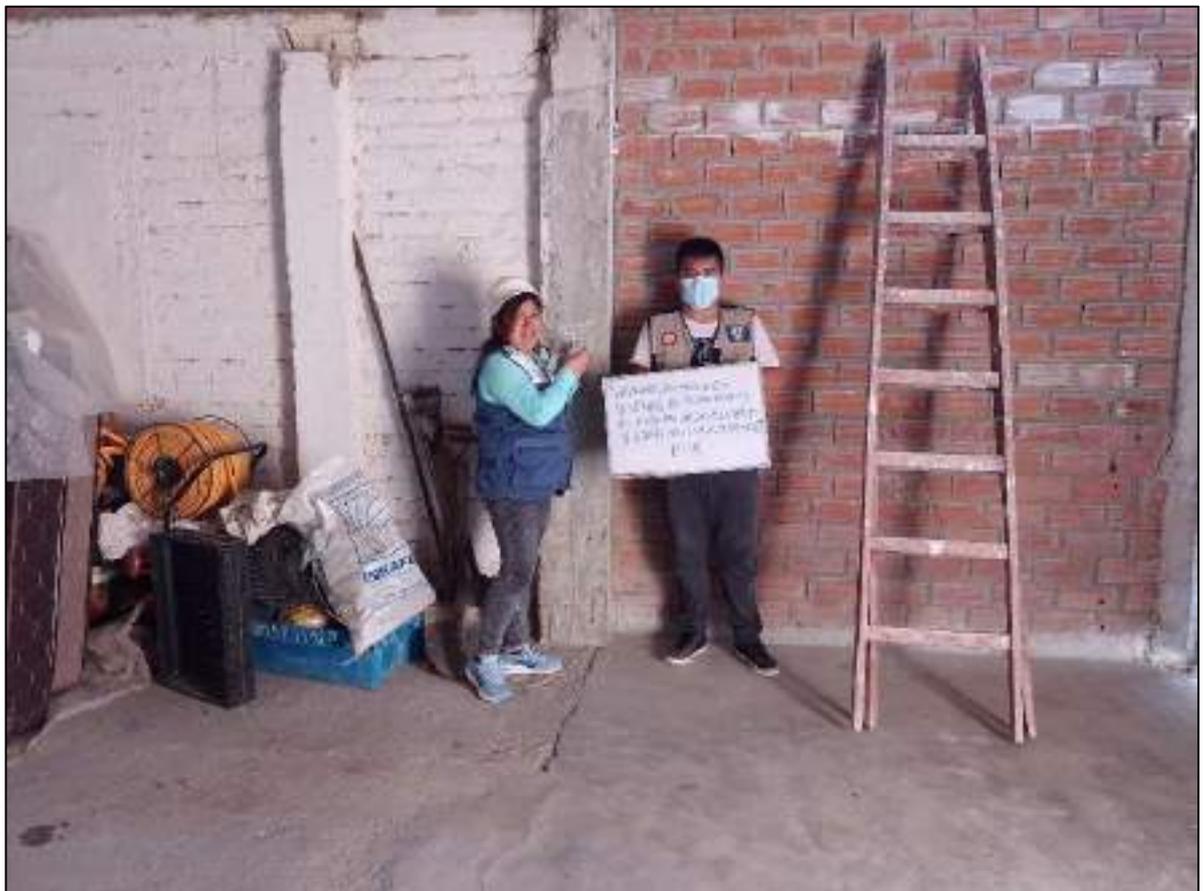
Figura N° 262 –Esclerometría E-5
Se observa los golpes con el esclerómetro (total 16). Columna

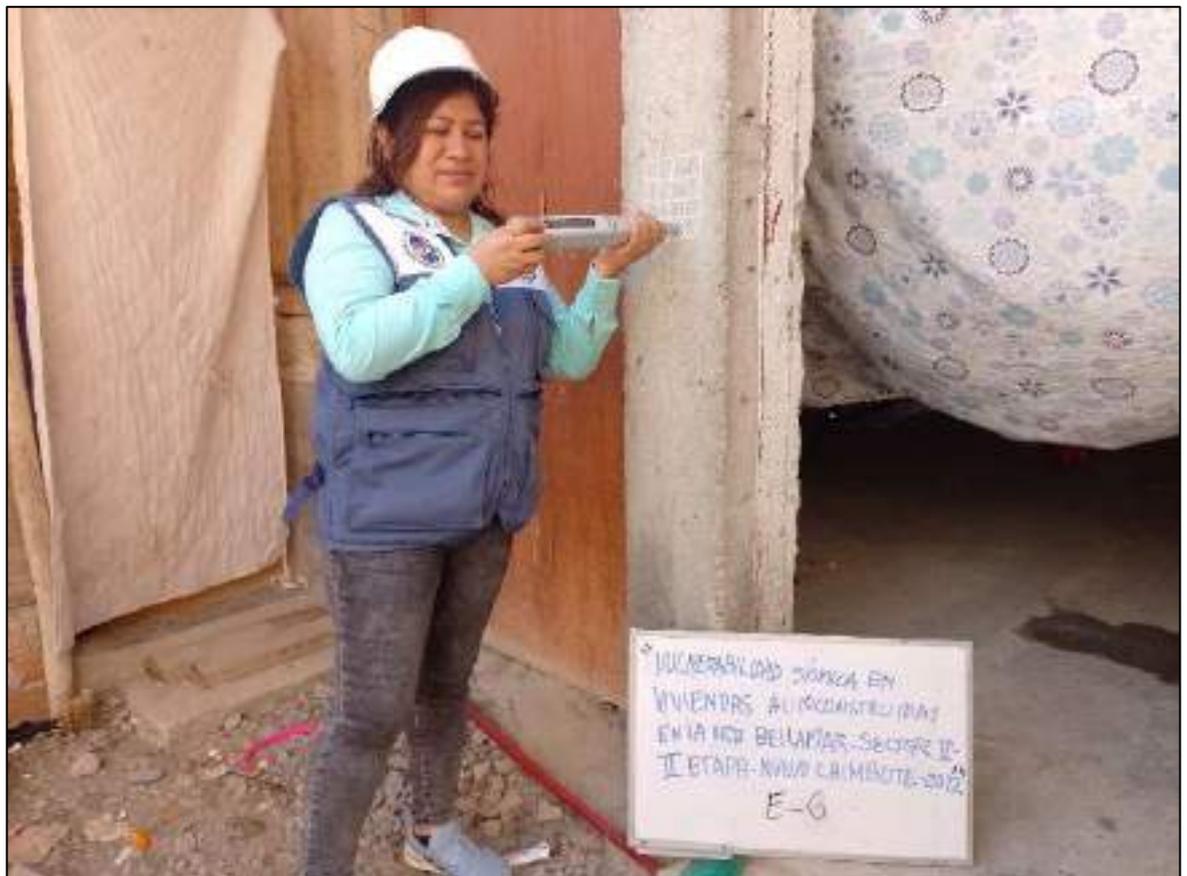
Figura N° 265 –Esclerometría E-6
Se observa los golpes con el esclerómetro (total 16). Columna

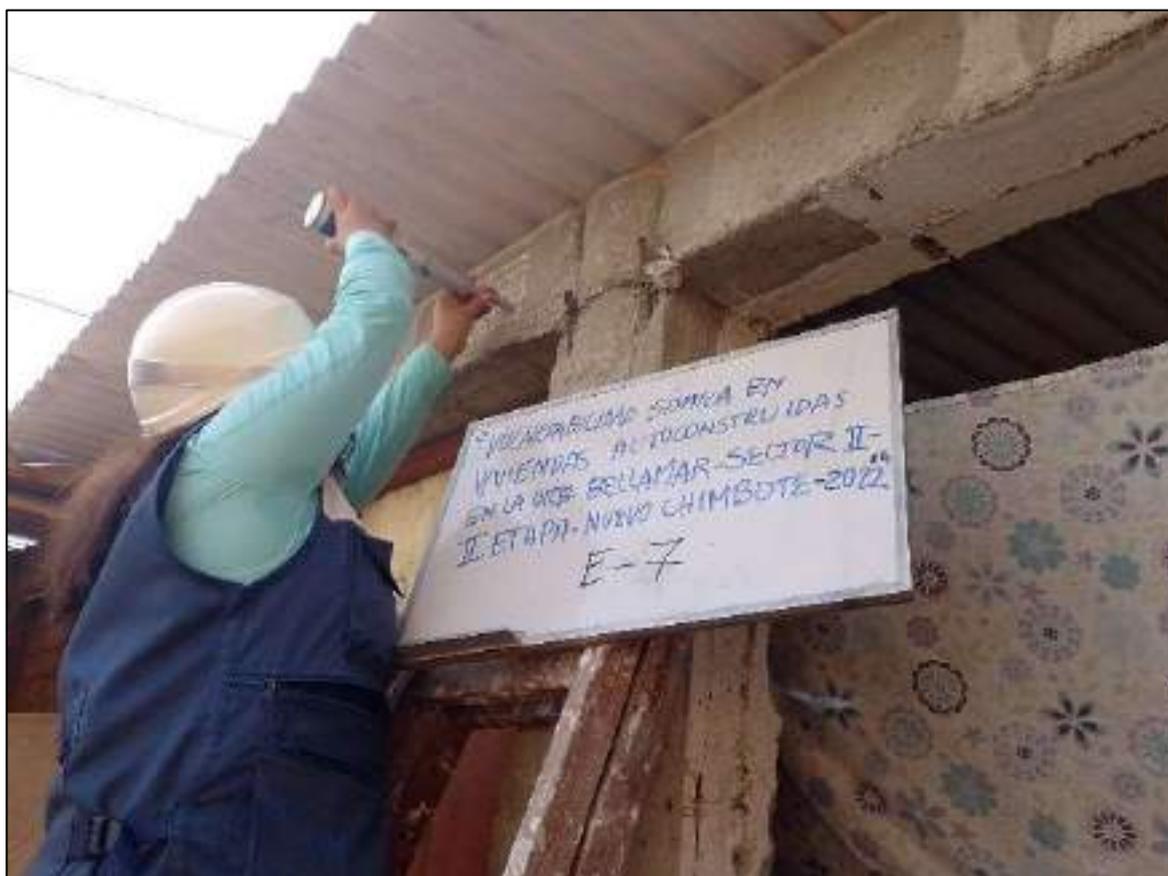
Figura N° 268 –Esclerometría E-7
Se observa los golpes con el esclerómetro (total 16). Viga

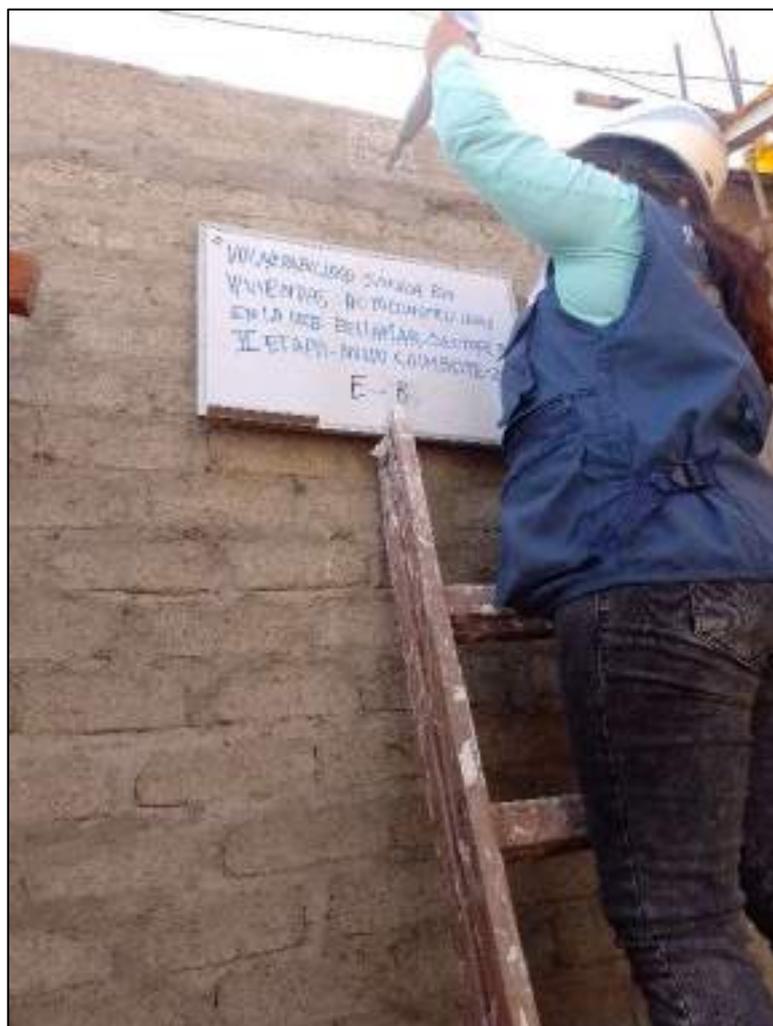
Figura N° 271 –Esclerometría E-8
Se observa los golpes con el esclerómetro (total 16). Viga

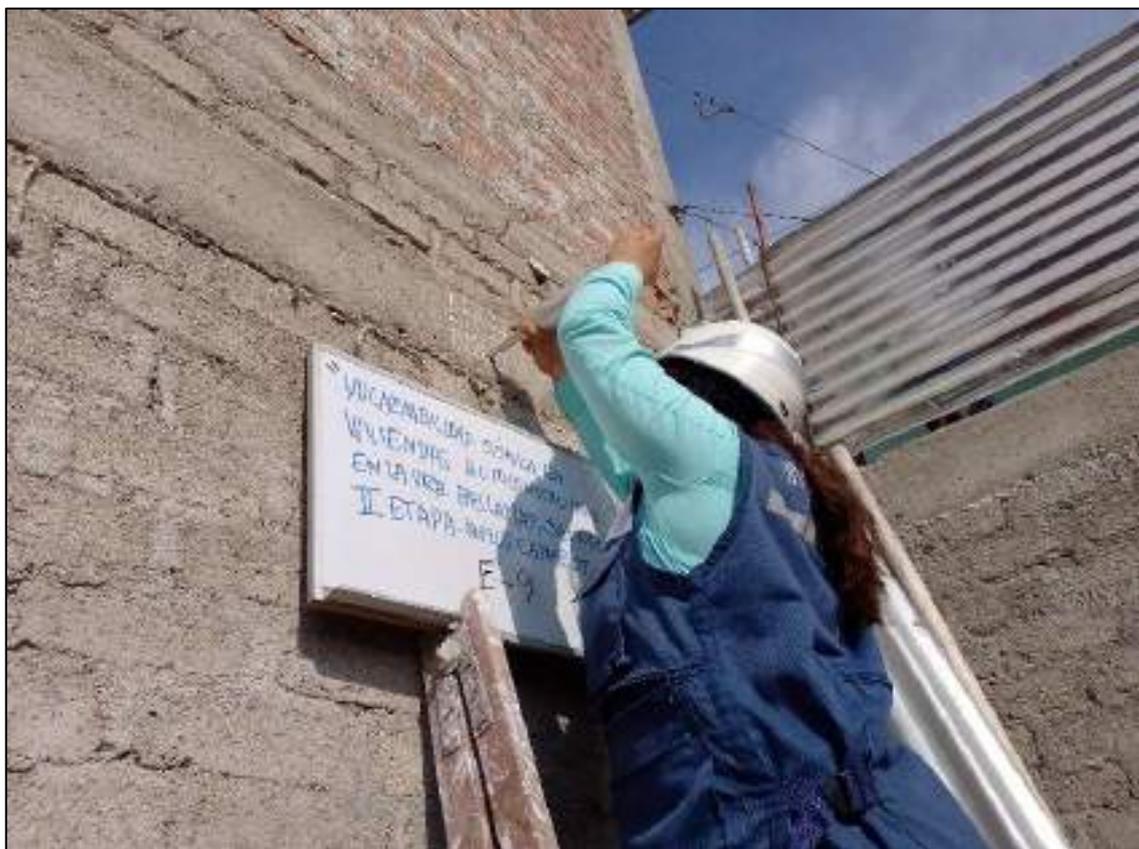
Figura N° 274 –Esclerometría E-9
Se observa los golpes con el esclerómetro (total 16). Viga
