Rilievi geologici nell'area
epicentrale della sequenza
sismica dell'Aquilano
del 6 aprile 2009

Field geological survey in the epicentral area of the Abruzzi (central Italy) seismic sequence of April 6th, 2009

EMERGEO Working Group:

Rilievi geologici di terreno effettuati nell'area epicentrale della sequenza sismica dell'Aquilano del 6 aprile 2009

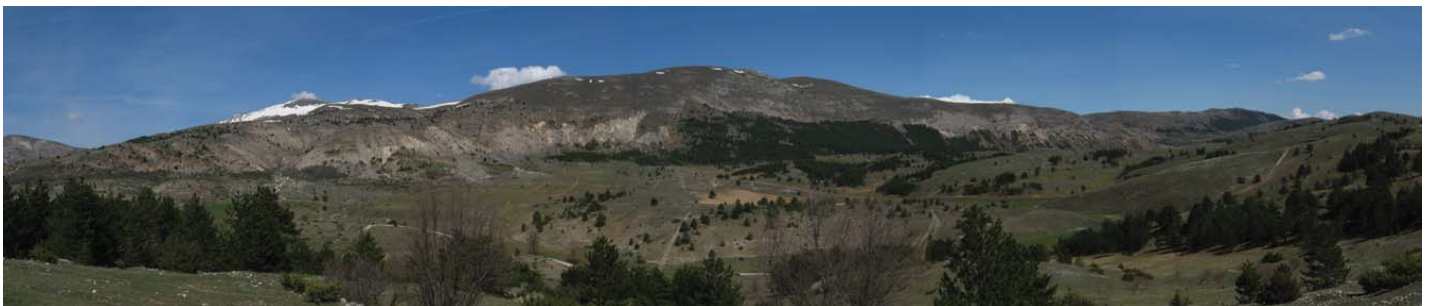
La Faglia di Monte Stabiata ha un andamento WNW-ESE, immerge a S ed è associata ad un bacino sospeso (alla quota di circa 1200 m s.l.m.), ora catturato e parzialmente svuotato del riempimento sedimentario più recente (Figura 17, foto ripresa dal WPT PB152, 42.4119/13.3930). Il riempimento, segnato come Quaternario nelle carte geologiche, si conserva solo in piccole zone, specialmente nella parte più orientale del bacino.

Figura 17 Vista panoramica da sud della Faglia di Monte Stabiate; la foto è stata ripresa dal WPT PB 152.
Figure 17 View of the Monte Stabiate Fault from the WPT PB 152.

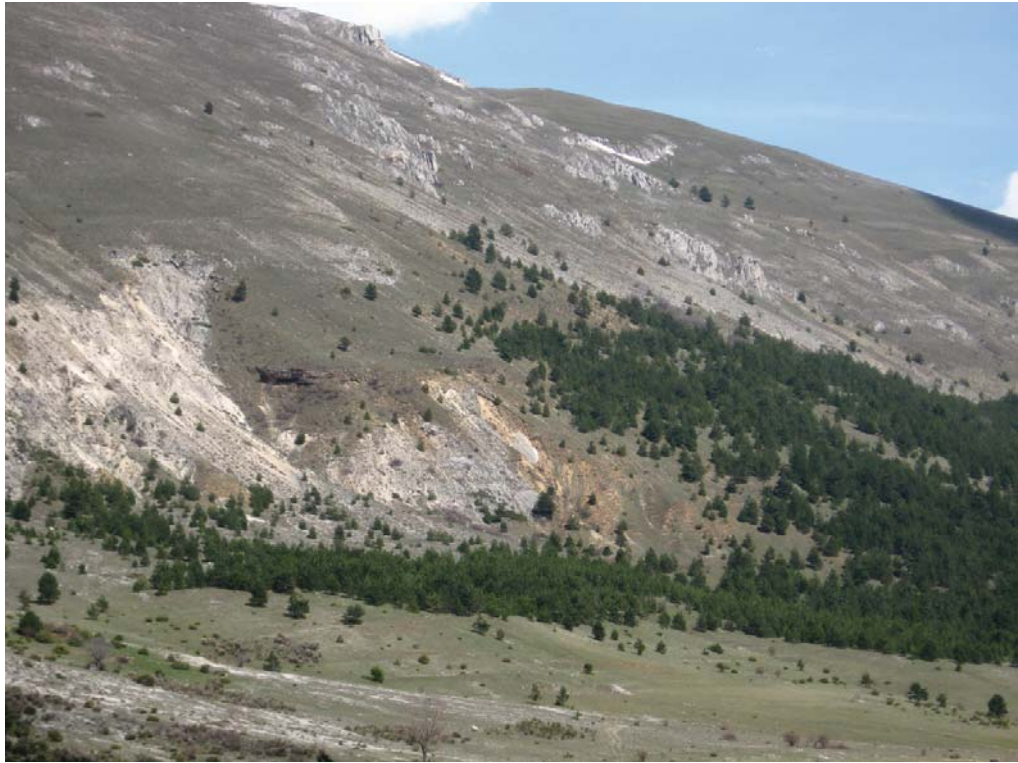
La faglia è costituita da un piano nel bedrock, affiorante a mezza costa e lungo circa 7 km, su cui si appoggiano depositi di versante di più generazioni. Si riconoscono breccie cementate e un deposito sabbioso parzialmente sciolto giallo-biancastro (Figura 18, foto ripresa dal WPT PB146, 42.4205/13.4008).

Figura 18 Dettaglio della faglia in bedrock del Monte Stabiata, con i depositi di versante appoggiati; la foto è stata ripresa dal WPT PB146.

Figure 18 Monte Stabiata bedrock fault plane seen from the WPT PB146.

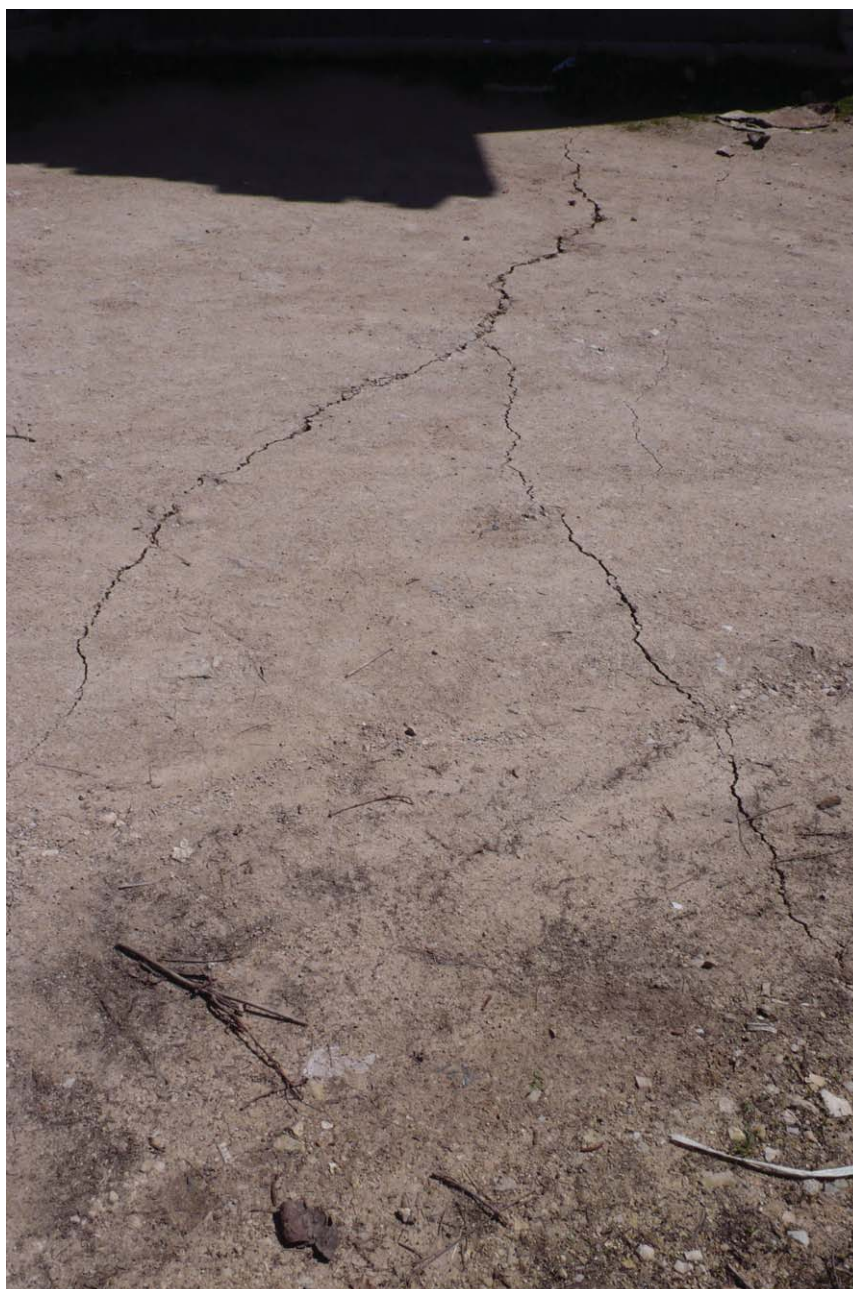
Figura 28 Prossimità di Case Castelvecchio.
Figure 28 Near Case Castelvecchio.

In prossimità di C.se Castelvecchio, sul terreno battuto all'esterno di un'abitazione, sono state notate delle fratture con apertura di circa 1 cm (Figura 28, WPT MM5, 42.3725/13.3739), senza rigetto verticale, a direzione appenninica e lunghezza circa 10 m. Sulla loro prosecuzione in corrispondenza della pavimentazione esterna dell'abitazione è stato notato un abbassamento verso valle di pochi centimetri del pavimento rispetto all'edificio.

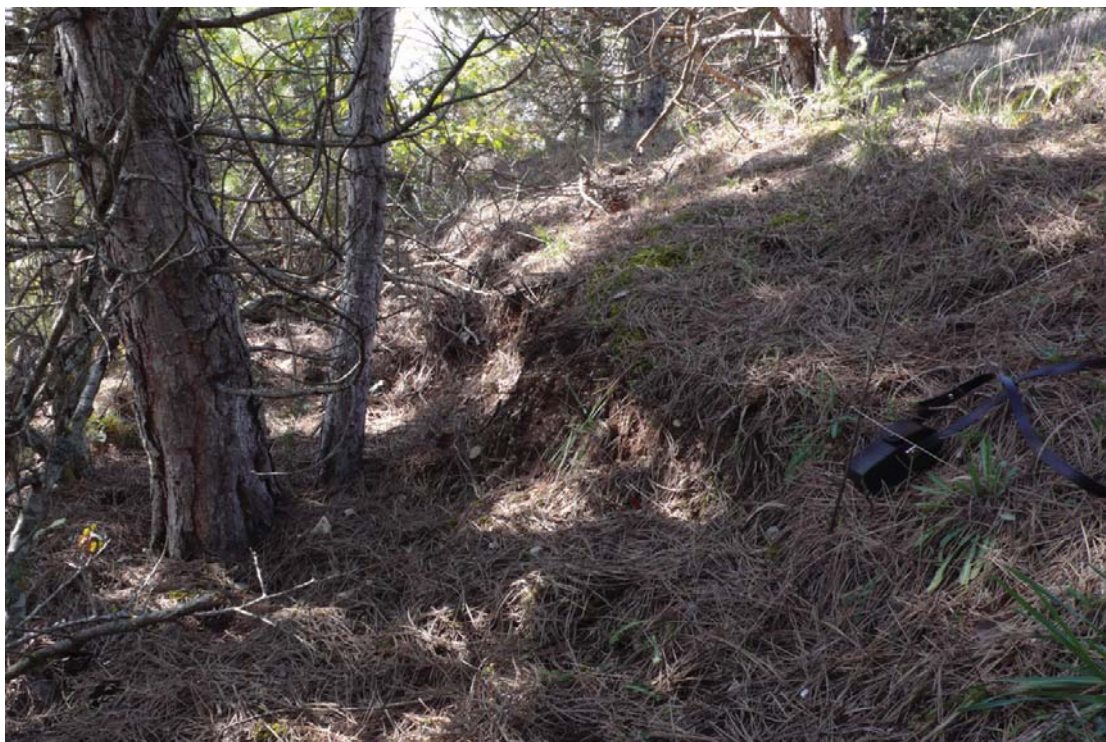
Figura 29 1 km ad est di Case Castelvechio.
Figure 29 1 km East of Case Castelvechio.

Circa 1 km ad est di C.se Castelvechio, all'interno del detrito di versante e poco a valle del piano di faglia, è stata notata una deformazione della stessa tipologia di quelle osservate presso Canzatessa e Sfrizzoli. L'entità della deformazione verticale in questo caso risulta essere pari a circa 25 cm

(Figura 29, WPT MM6, 42.3704/13.3762).

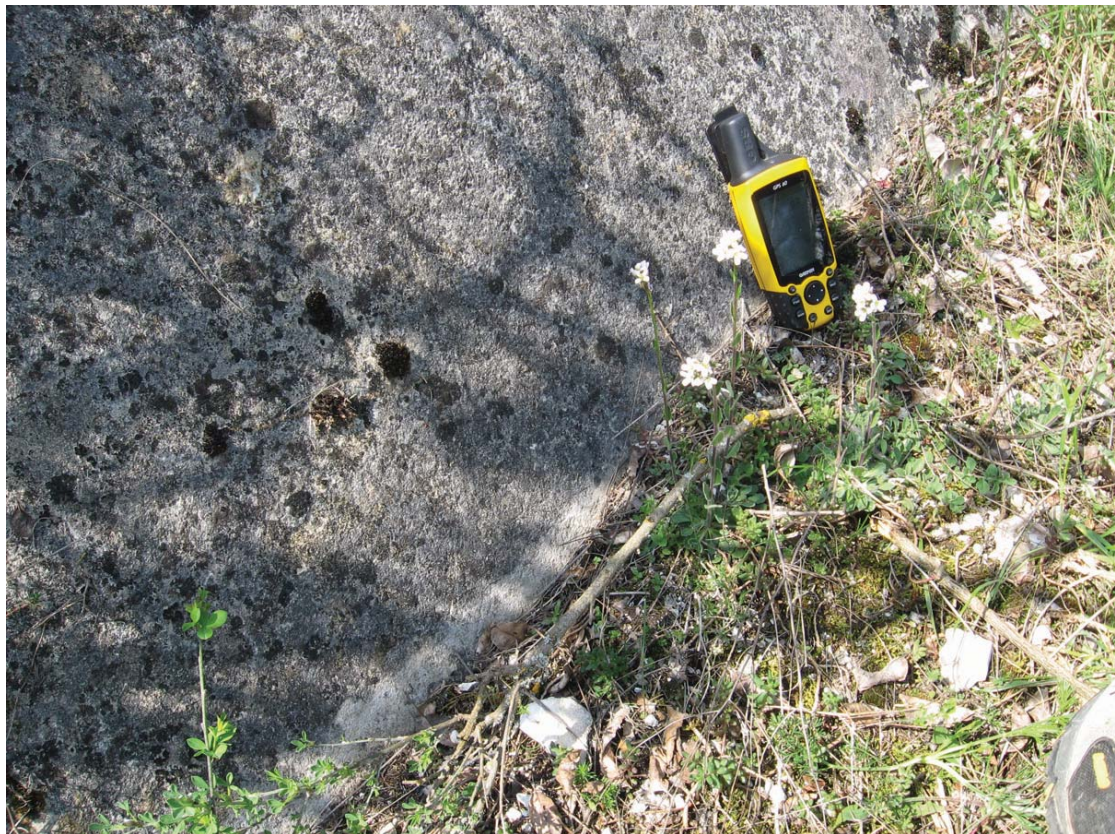
Dove affiora la scarpata di faglia in roccia (WPT PB175, 42.3439/13.4506), questa mostra ai suoi piedi un nastro chiaro probabilmente dovuto allo scivolamento del detrito soprastante (Figura 38). Il detrito, ad eccezione di un punto dove è distaccato dal piano di faglia, non appare interessato da fratture e si appoggia sul piano di faglia. In corrispondenza del WPT PB177, 42.3457/13.4491, lungo le pendici della dorsale, è stata riscontrata la presenza di una scarpata nel detrito (Figura 39), dove si è notata la presenza di una dislocazione del suolo di circa 20 cm, con una *free face* subverticale che espone le radici degli arbusti (Figura 40). Questa scarpata si segue esclusivamente a monte di un terreno coltivato ad alberi da frutto, per cui non escludiamo una possibile origine antropica.

Figura 38 Faglia di Bazzano, nastrino al piede dello specchio di faglia in roccia (WPT PB175).
Figure 38 Bazzano Fault, free face at the foot of the bedrock fault plane (WPT PB175).

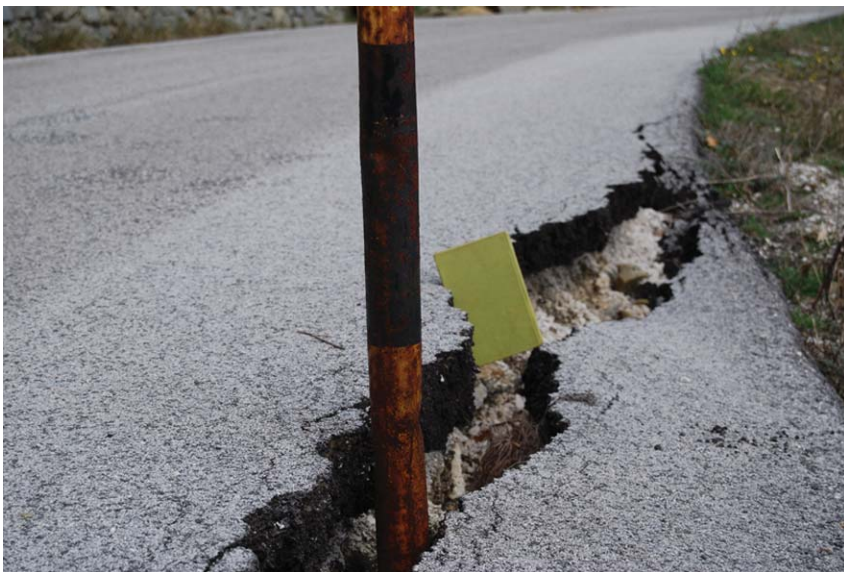
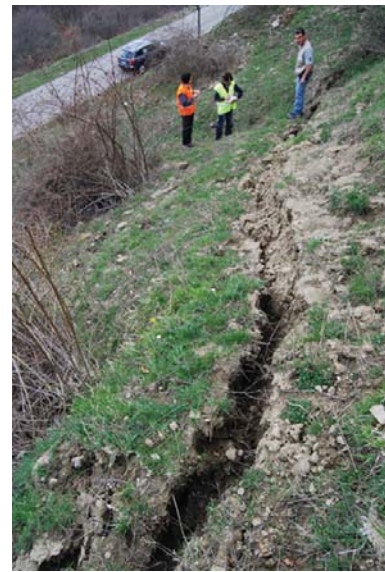
Si osservano due modesti movimenti franosi lungo la strada
 verso il Lago di Campotosto. La prima frana (Figura 62,
 WPT AP210, 42.5263 / 13.4148) si segue per circa 20 m e pre-
 senta una classica forma arcuata nella direzione della massi-
 ma pendenza. Lo spostamento verticale è stimabile in circa
 25-30 cm. Essa insiste in un'area sicuramente soggetta a
 movimenti gravitativi di lungo corso come testimoniato
 dalle numerose briglie di contenimento presenti a valle ed a
 monte del manto stradale.

Figure 62 e 63 Frazione di Ortolano: movimenti franosi riattivati.
Figures 62 and 63 Landslide reactivation near the hamlet of Ortolano.

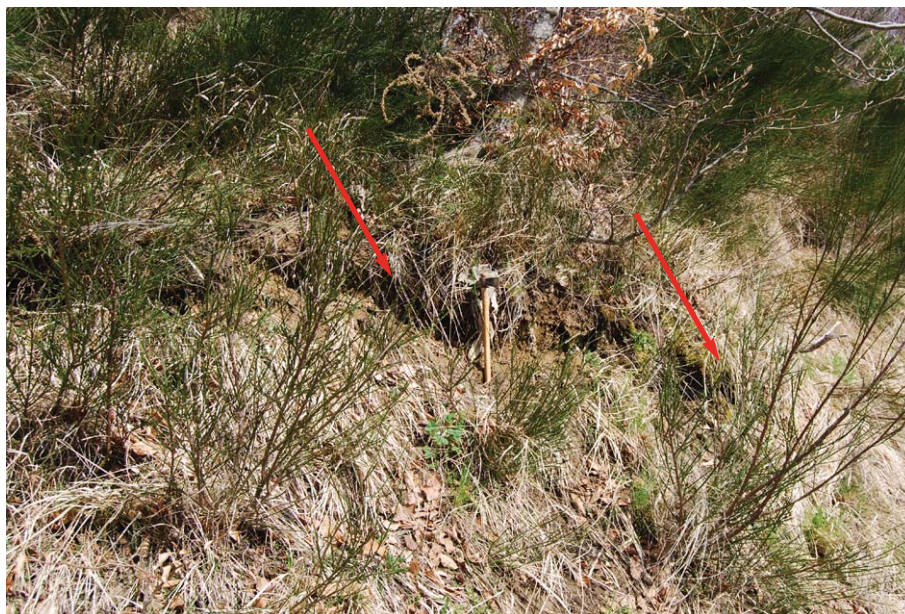
manto erboso sospeso (Figura 64). Questo elemento è lungo circa 15 m, con direzione N330 immergente a SW, con spostamento verticale di 25-35 cm e non si riesce a seguire con continuità altrove. La sua origine potrebbe essere dovuta ai frequenti fenomeni tipo soliflusso (legati allo scioglimento della neve, particolarmente abbondante in quest'area).

Figura 64 Fenomeno tipo soliflusso evidenziato dalle frecce.
Figure 64 Red arrows indicate evidence of solifluction.

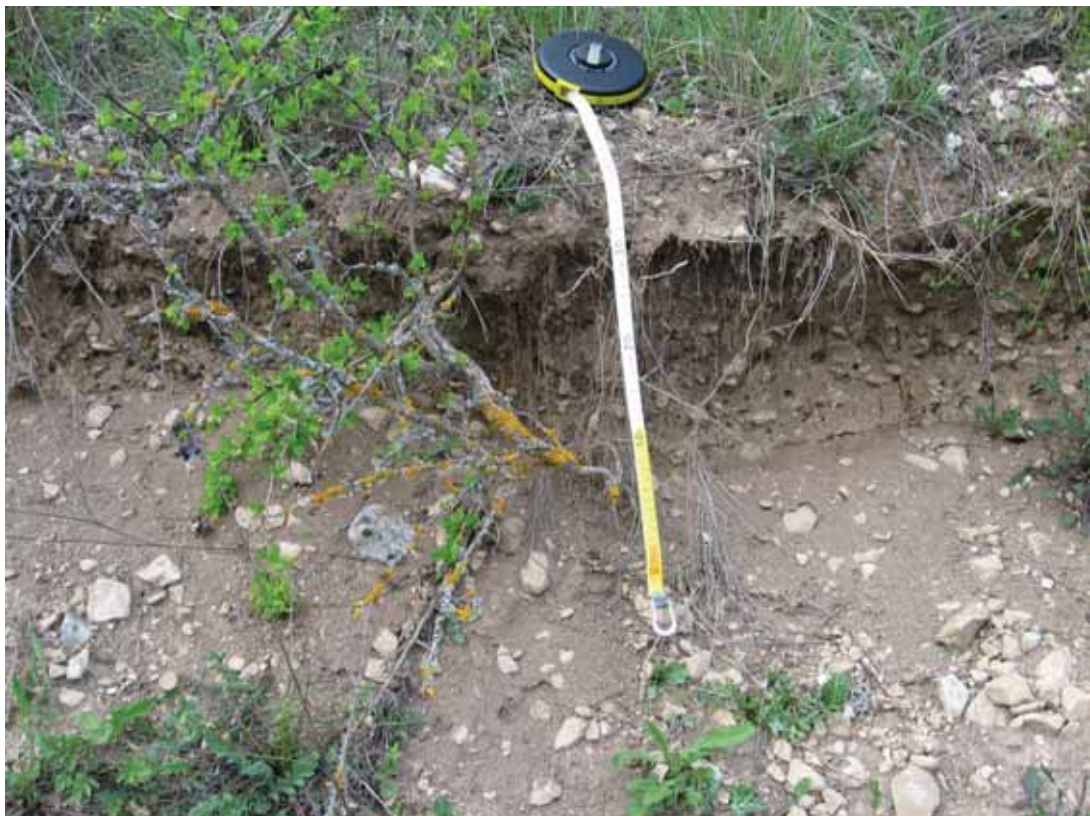
Free face fra Petogna e Poggio Picenze
Free face between Petogna and Poggio Picenze

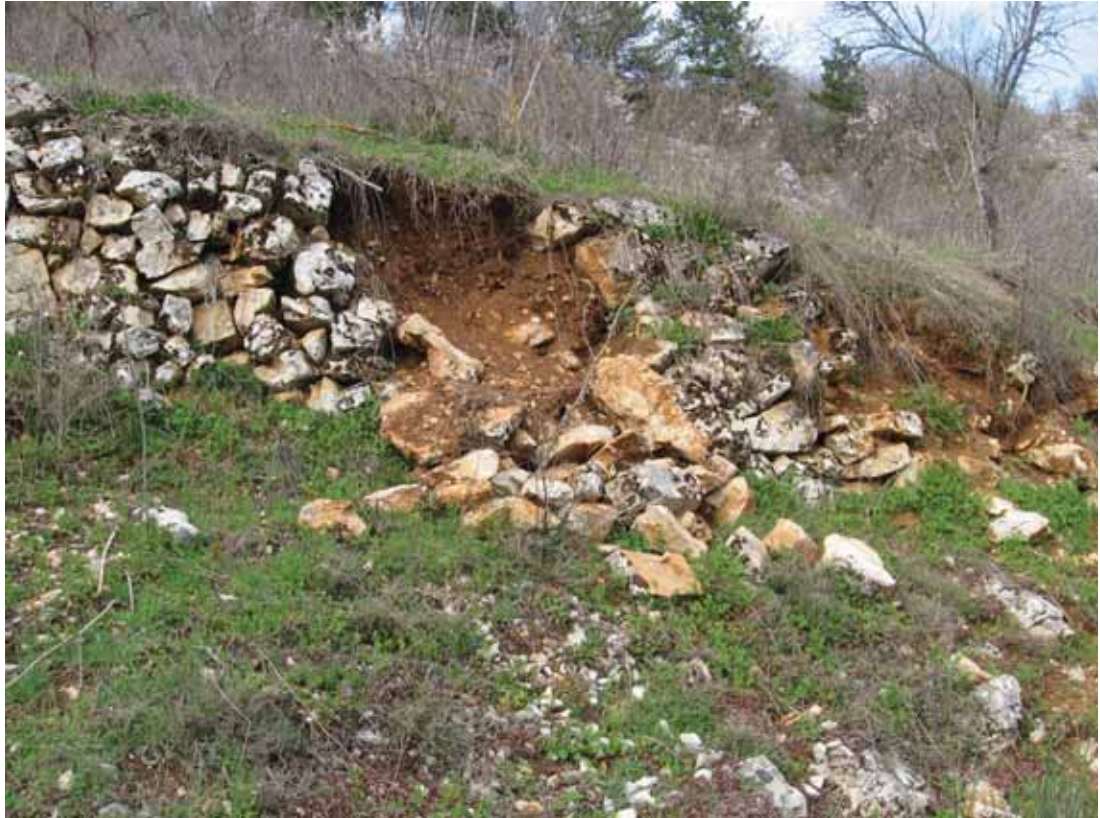
Collebrincioni, crollo in muro di contenimento
Collebrincioni, collapse in a retaining wall

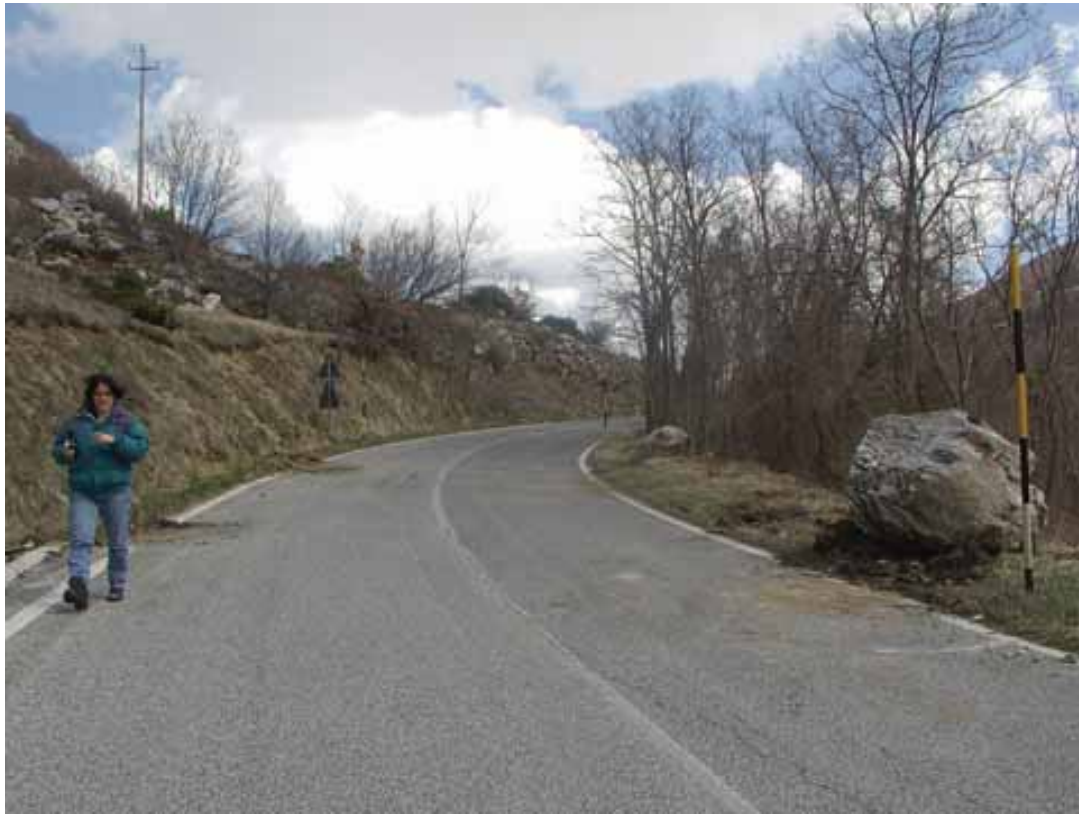
Blocco crollato fra Casamaina e Campo Felice
Mass fall between Casamaina and Campo Felice

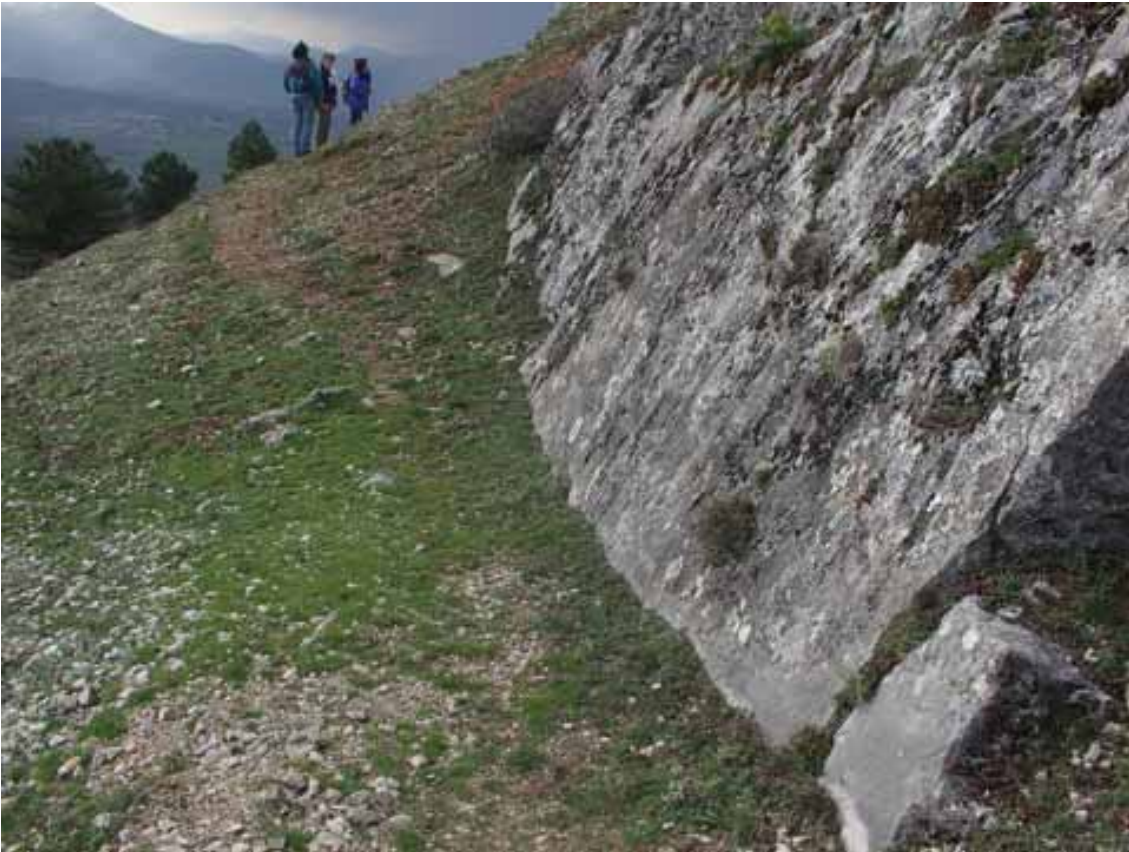
Dettaglio del piano di faglia
Detail of the fault plane

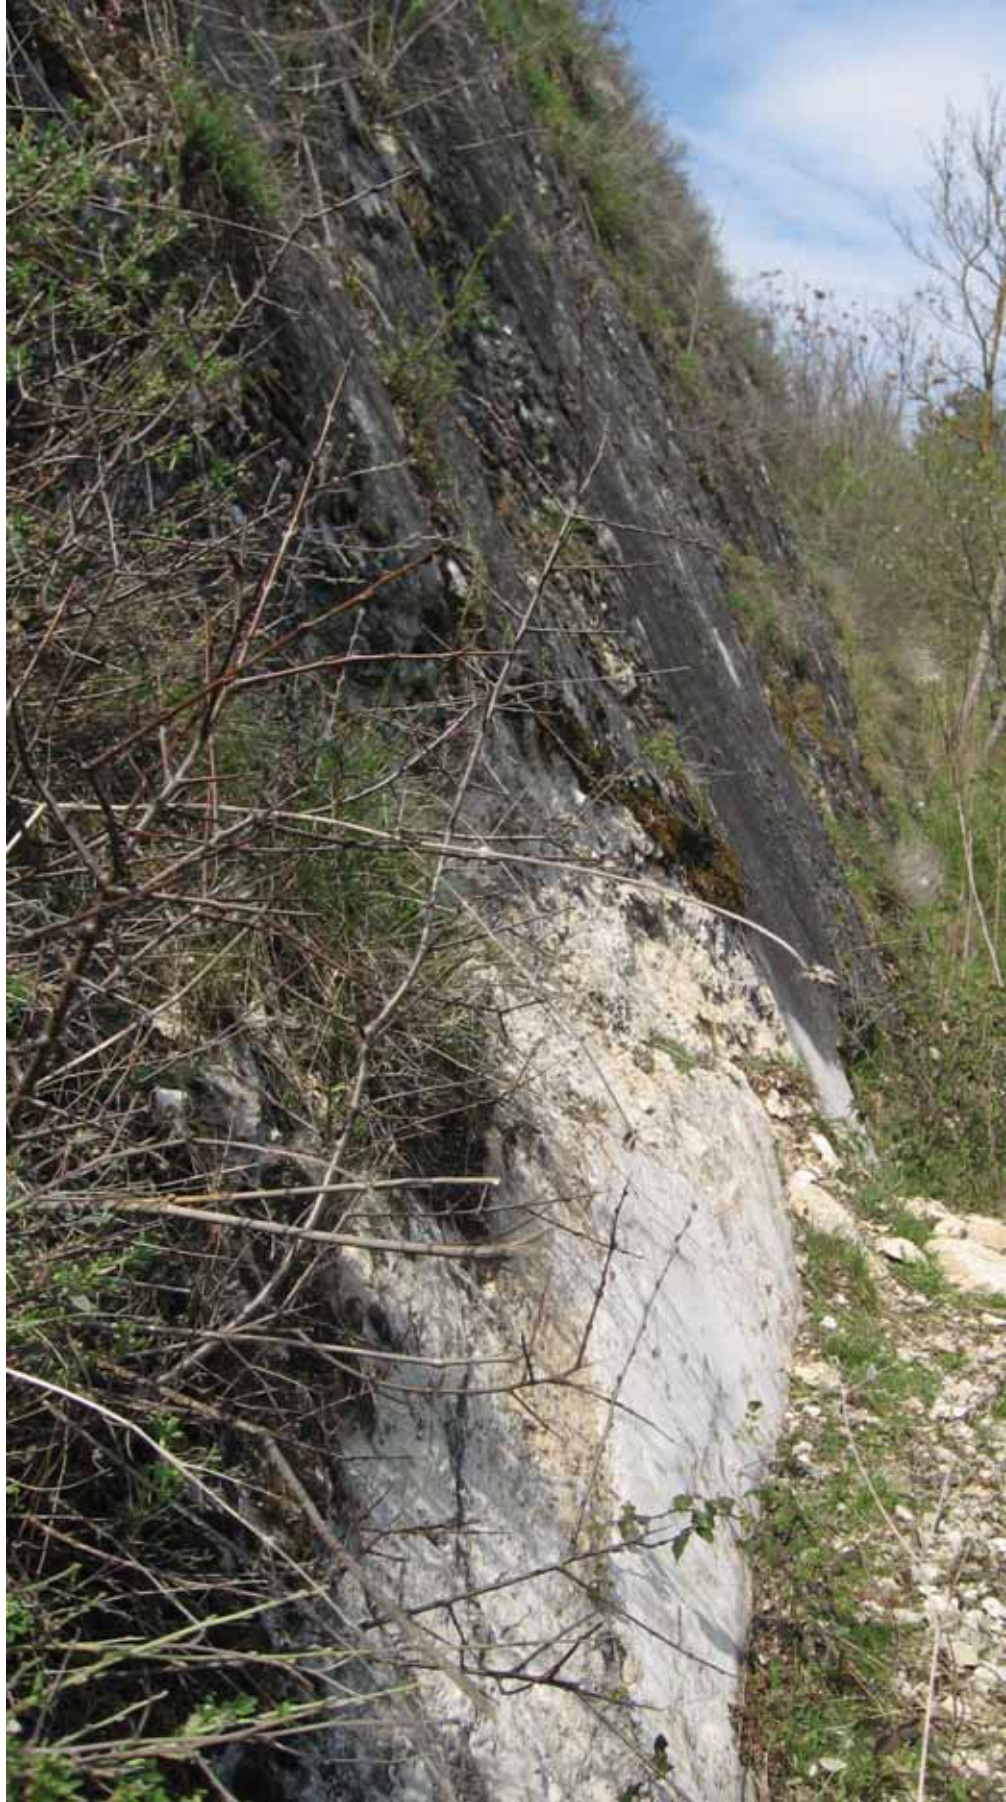
Monte di Bazzano, piano di faglia in roccia
Monte di Bazzano, bedrock fault plane

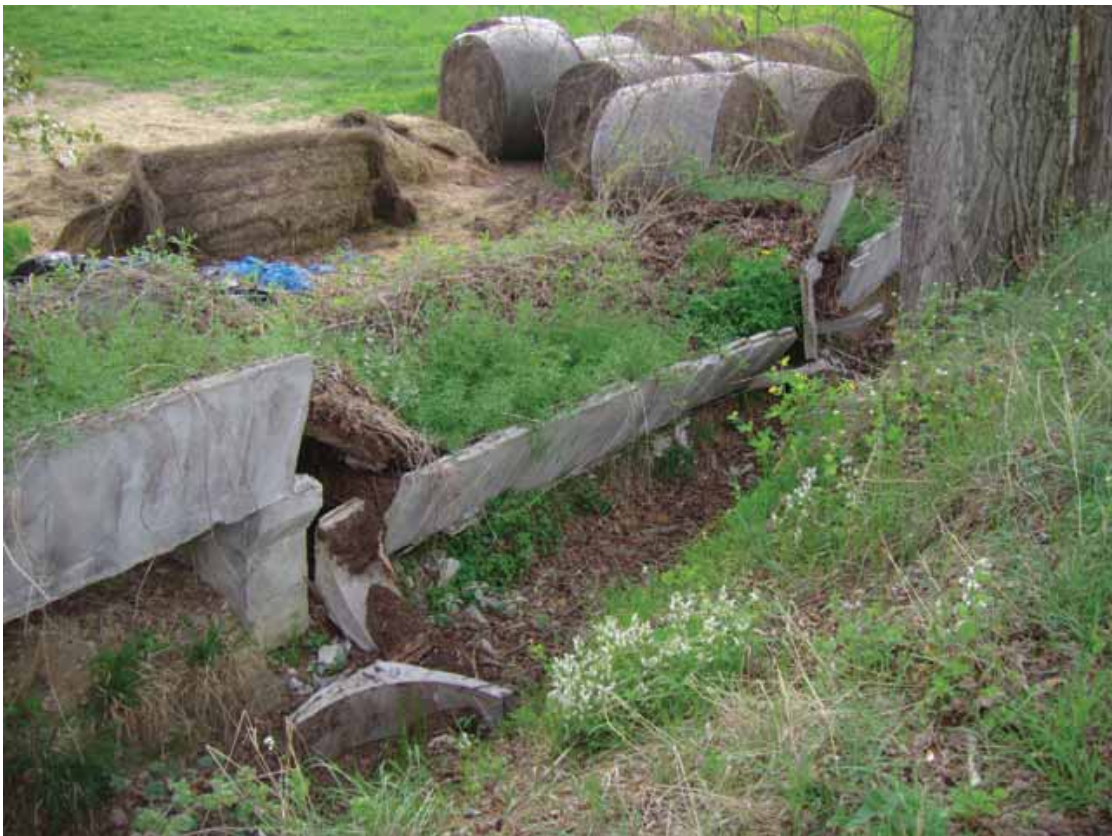
Fossa, rottura su canalizzazione
Fossa, breaks in a water ditch

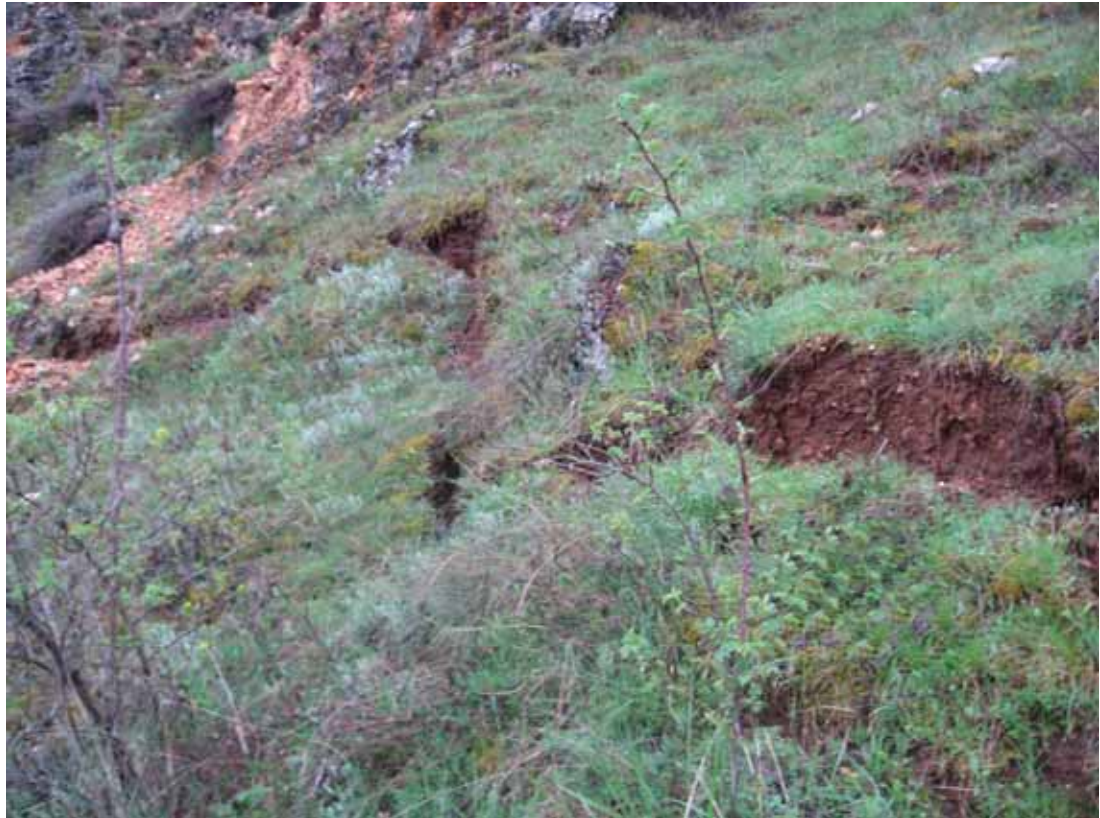
Vallesindola, superficie di distacco di frana
Vallesindola, landslide surface of detachment

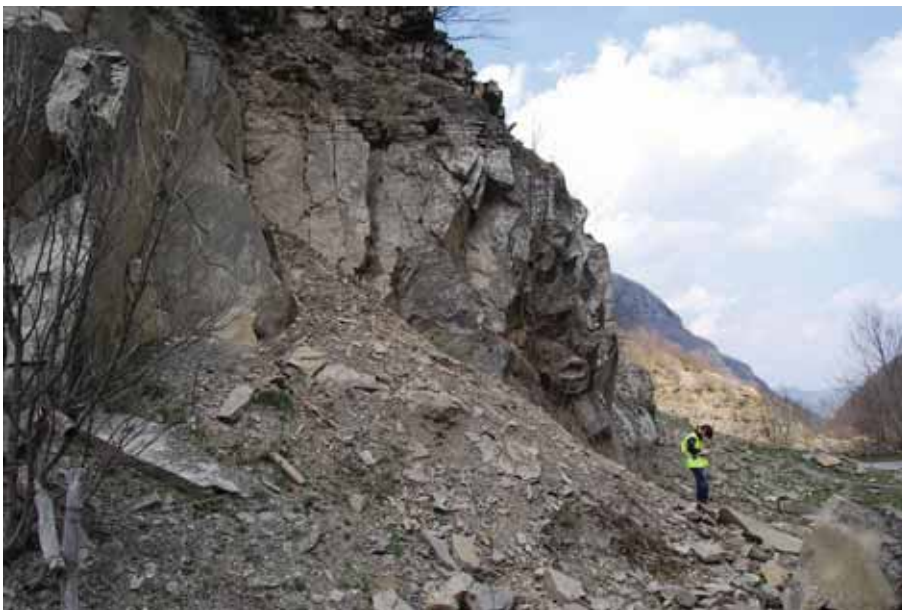
Ortolano, riattivazione di frana
Ortolano, landslide reactivation

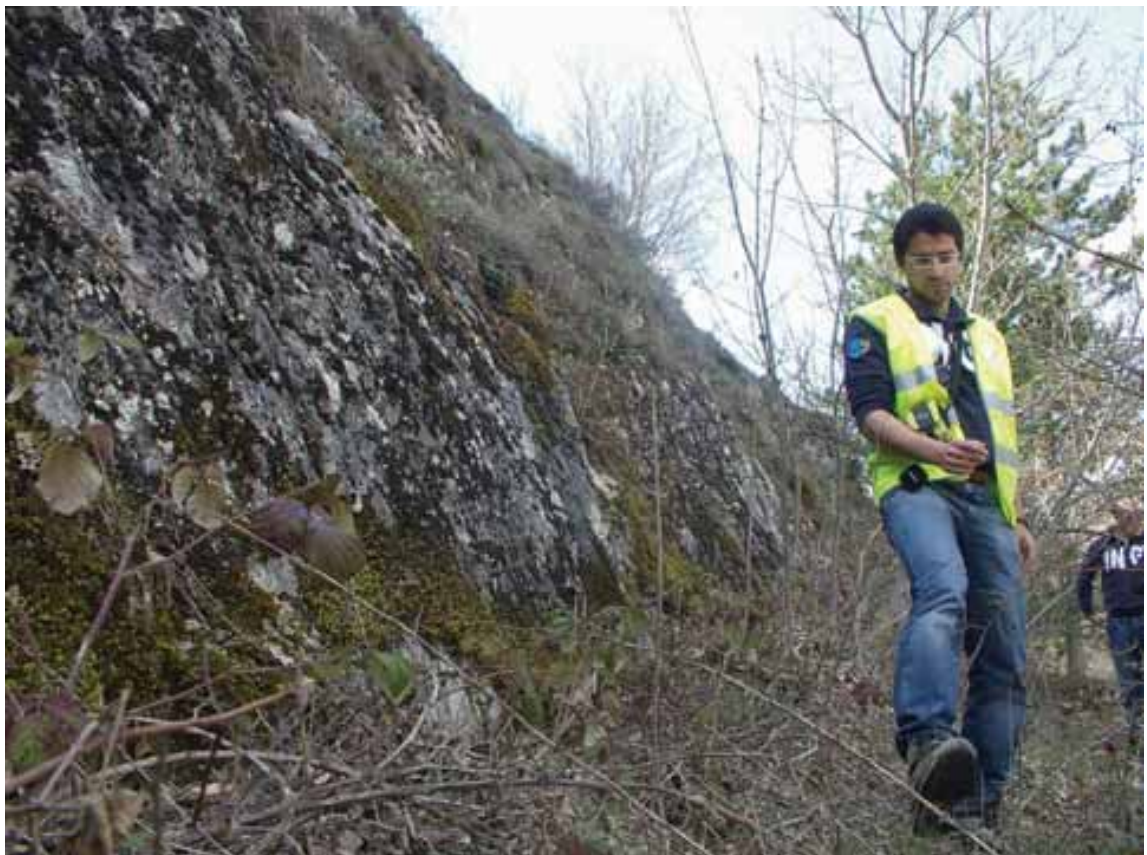
Faglia di Barisciano
Barisciano Fault

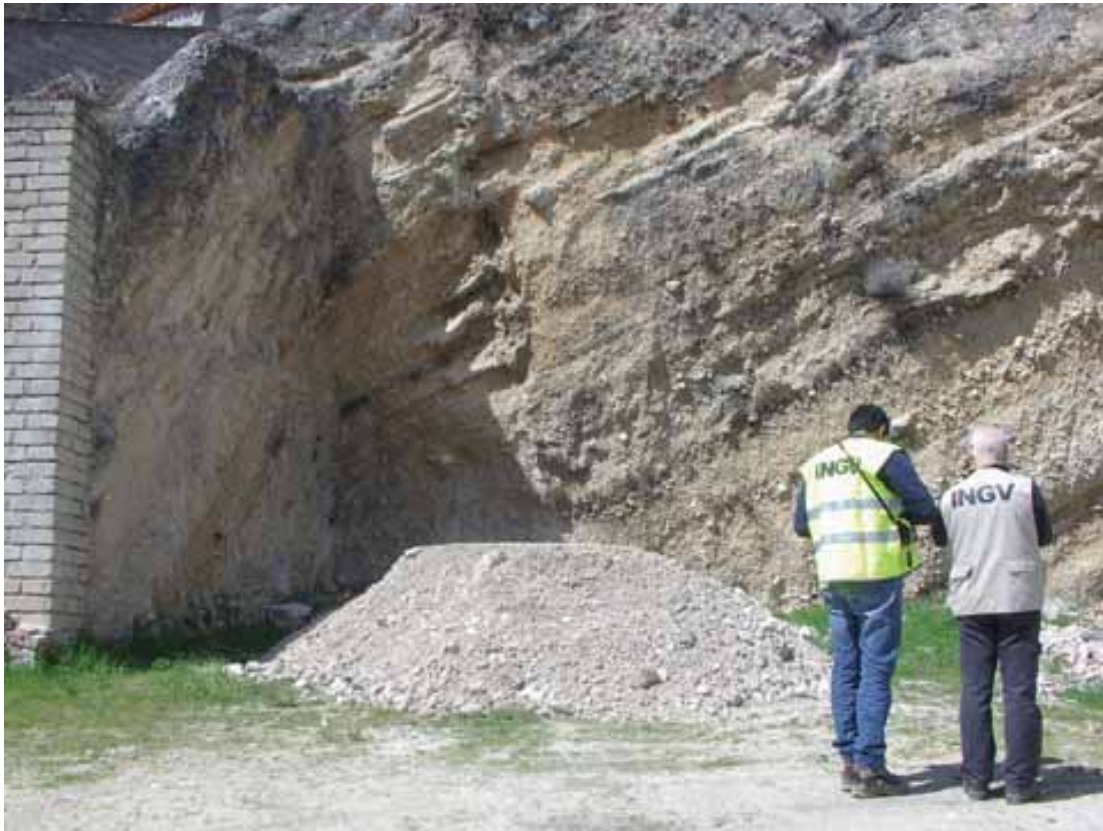
Particolare della faglia di Barisciano
Detail of the Barisciano Fault

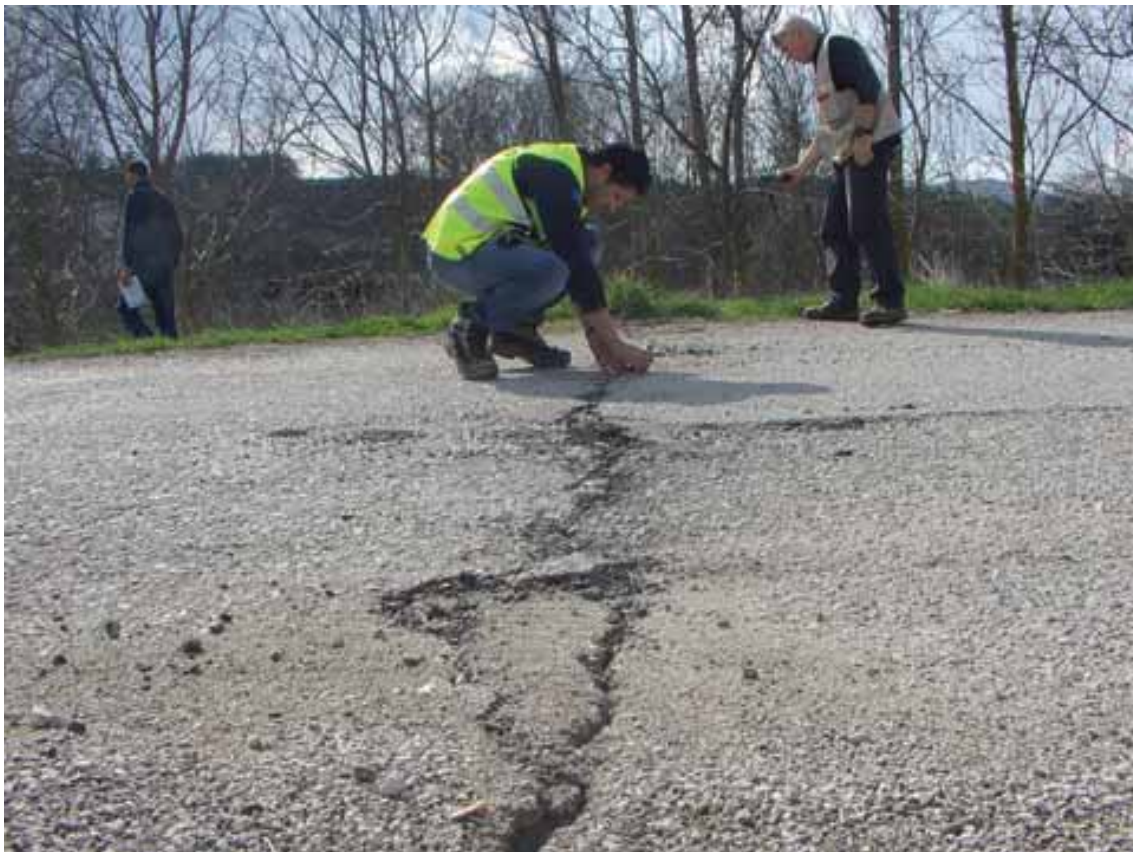
Camarda, faglia diretta in depositi pleistocenici
Camarda, normal fault in Pleistocene deposits
