FORMATION DIFFÉRÉE DE L'ETTRINGITE DANS LES BÉTONS  
COULÉS *IN SITU*

Mémoire de maîtrise es sciences appliquées  
Spécialité : génie civil

Michel THIBAUT

Mai 2009

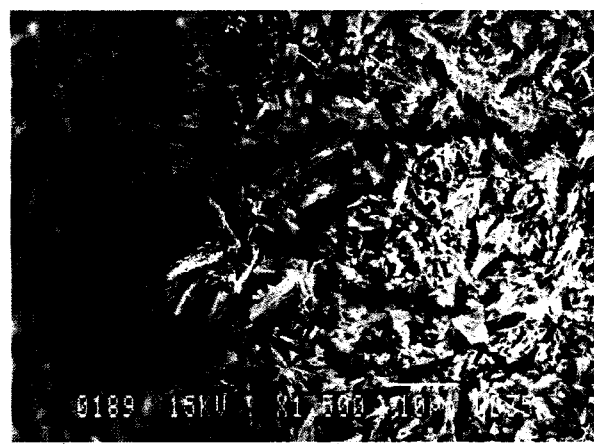
Figure 5.48 Micrographe 29

Mélange d'ettringite cristallisée et comprimée dans l'interface.

Les analyses, effectuées sur les échantillons de béton provenant du passage inférieur Masson, montrent une abondance d'ettringite. La fissuration, au travers des dépôts d'ettringite (figures 5.47 à 5.49), est la conséquence du séchage de l'échantillon, nécessaire à sa préparation pour l'analyse au MEB. Contrairement aux échantillons provenant des autres structures, la présence d'ettringite comprimée laisse croire à des signes de formation différée d'ettringite (figures 5.47 et 5.48). Les bulles d'air sont, à certains endroits, complètement remplies par les dépôts d'ettringite (figure 5.55). L'abondance d'ettringite sous toutes ses formes (figures 5.49 et 5.50) et, plus particulièrement, d'ettringite amorphe (figures 5.53 et 5.54), est présente partout dans les échantillons examinés.

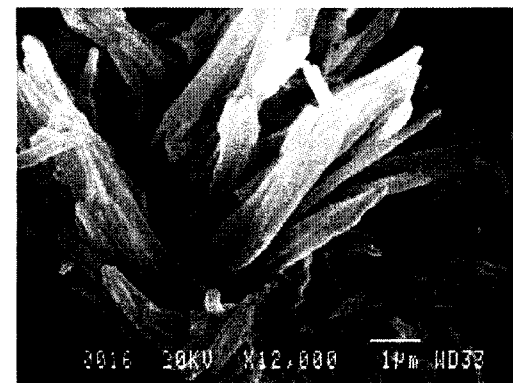
Micrographe A9- Idem au micrographe A7.
